**CENTRO UNIVERSITÁRIO FAEMA - UNIFAEMA**

**PATOLOGIAS EM ELEMENTOS ESTRUTURAIS METÁLICOS NAS  
CONSTRUÇÕES DA CIDADE DE ARIQUEMES, RONDÔNIA**

Trabalho de Conclusão de Curso apresentado ao curso de Engenharia Civil do Centro Universitário FAEMA – UNIFAEMA, como pré-requisito para obtenção do título de bacharel em Engenharia Civil.

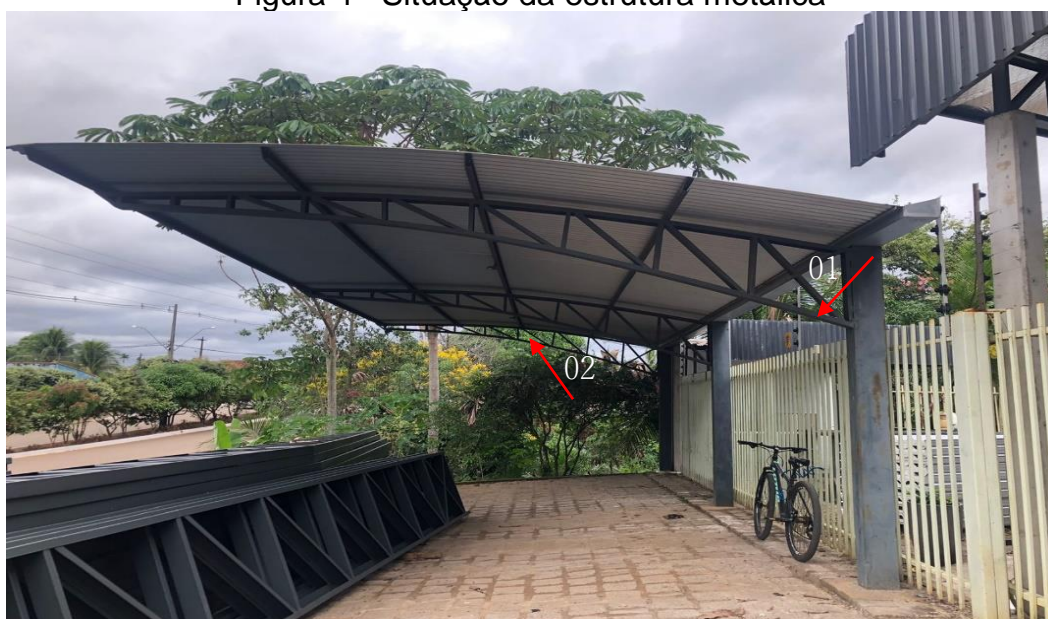
Figura 4 - Situação da estrutura metálica

Assim, a estrutura metálica está em situação estável (Figura 4). Além do mais, foi averiguado que as falhas nessa estrutura metálica aconteceram principalmente por ausência de um projeto e ausência de manutenção preventiva, ocasionando corrosão em diversos locais, causada pela falta de proteção contra o processo de corrosão, patologia conhecida como corrosão generalizada.

Os pontos identificados na imagem acima um e dois estão demonstrando as áreas da estrutura que tem um contato direto com agentes de intemperismo, promovendo umidade e acarretando oxidação do aço.

A pintura na estrutura metálica para proteger contra agentes corrosivos foi feita duas demãos de fundo primer, todavia, por meio de uma inspeção visual, foi analisado que a pintura apresenta irregularidades na distribuição, ou seja, não foi distribuída uniformemente, sendo uma camada mais espessa e outra mais fina, observando rugosidade na superfície da pintura, acelerando então o processo de corrosão. Dessa forma ocorreu falhas no processo de pintura dos elementos estruturais.

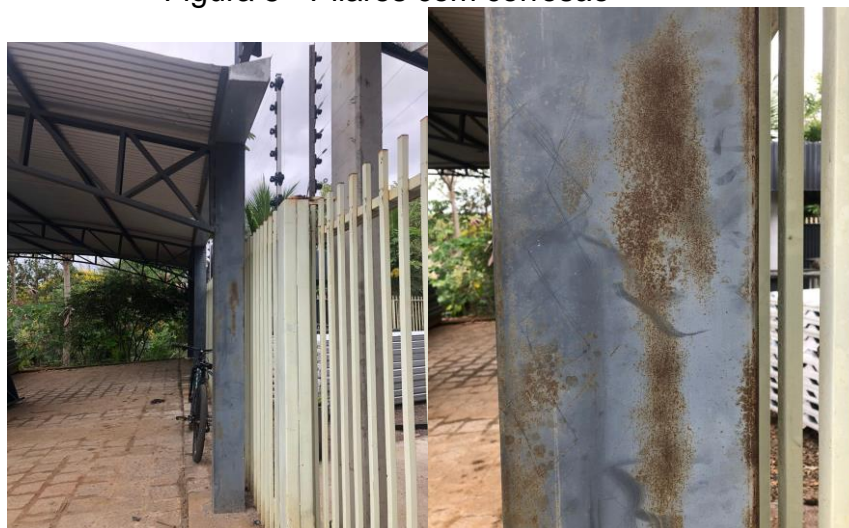
Figura 5 - Pilares com corrosão

Os pilares em perfil UDC 200X75X25#13 e base de fundação também possuem início de corrosão (Figura 5 e 6).

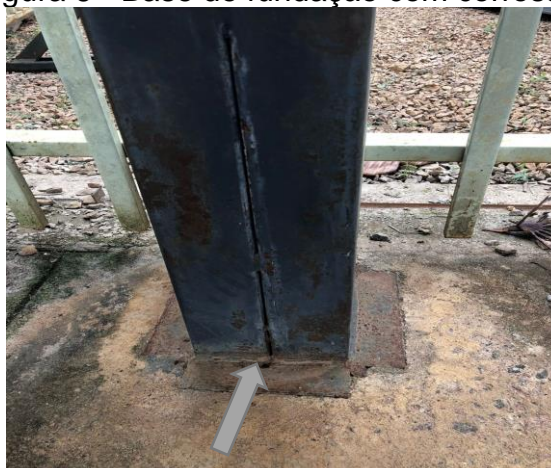
Figura 6 - Base de fundação com corrosão

<b>PRIMEIRA ESTRUTURA EM ANÁLISE</b>		
<b>Base do pilar</b>	 	<p style="text-align: center;"><b>Aspectos gerais</b></p> <ul style="list-style-type: none"> <li>• Corrosão nos cordões de solda entre as chapas dos pilares;</li> <li>• Avarias a pintura de acabamento;</li> <li>• Marcas de coloração marrom-avermelhadas devido ao processo de corrosão;</li> <li>• Diminuição da massa dos perfis.</li> </ul> <p style="text-align: center;"><b>Possíveis causas</b></p> <ul style="list-style-type: none"> <li>• Insuficiência de manutenção;</li> <li>• Excesso de umidade;</li> <li>• Exposição direta a águas pluviais.</li> </ul>
<b>Pilar</b>	 	<p style="text-align: center;"><b>Aspectos gerais</b></p> <ul style="list-style-type: none"> <li>• Corrosão nos cordões de solda entre as chapas dos pilares;</li> <li>• Avarias a pintura de acabamento;</li> <li>• Marcas de coloração marrom-avermelhadas em razão do processo de corrosão;</li> <li>• Redução da massa dos perfis;</li> <li>• Machas brancas por causa da infiltração na face interna do pilar que está preenchido de concreto;</li> <li>• Sistema de escoamento de água direto na base do pilar.</li> </ul> <p style="text-align: center;"><b>Possíveis causas</b></p> <ul style="list-style-type: none"> <li>• Ausência de manutenção;</li> <li>• Exposição direta a águas pluviais.</li> </ul>

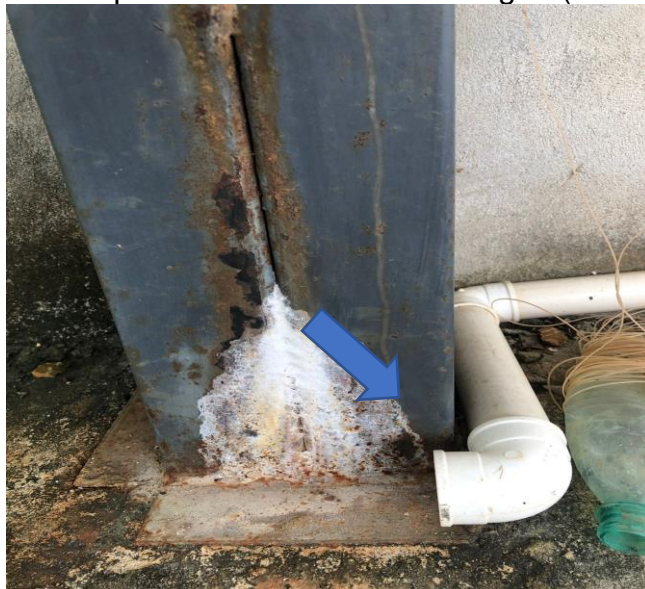
Existe um sistema de drenagem de água pluvial que escoar direto na base pilar, aumentando o processo de oxidação do aço (Figura 7).

Figura 7 - Base pilar com escoamento de água (Eflorescência)

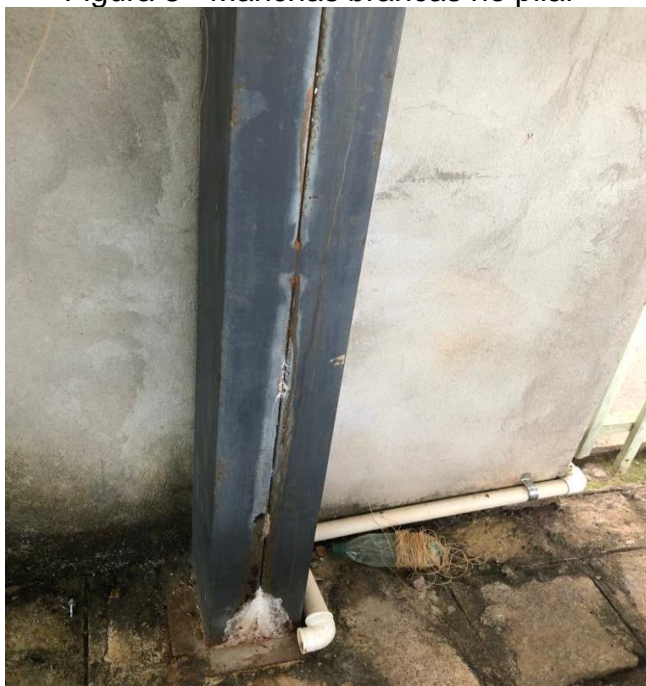
Além do mais, as manchas brancas no pilar, é devido a infiltração que está ocorrendo dentro do pilar, por causa da água (Figura 8).

Figura 8 - Manchas brancas no pilar

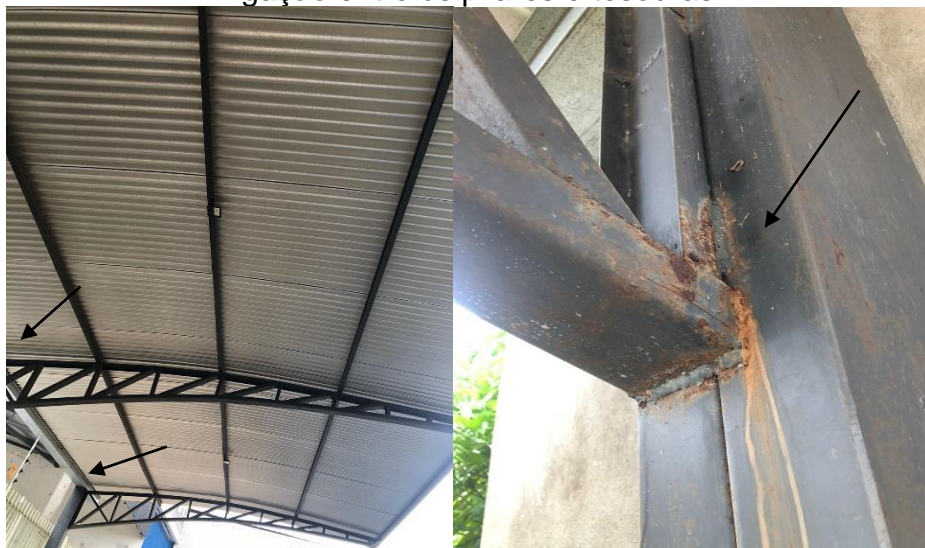
No entanto, o maior índice de corrosão é nas extremidades da estrutura, por apresentar maior contato com a umidade, a solda de ligação entre os pilares e as tesouras também possuem elevado índice de corrosão (Figura 9 e 10).

Figura 9 e 10 - Corrosão nas extremidades da estrutura metálica e na solda da ligação entre os pilares e tesouras

As corrosões encontradas no estado atual não estão comprometendo a estabilidade da estrutura, todavia, este processo de degradação natural do aço em contato com a umidade a longo prazo, pode provocar a perda de seção efetiva do aço, propiciando a diminuição da resistência do material, necessitando assim, que ocorra prevenção dos problemas já identificados, para não piorar com o passar do tempo. Além da probabilidade de aparecer novas manifestações, atrapalhando o funcionamento estrutural e ocasionando um maior custo de manutenção posterior.

<b>Cordões de solda das tesouras</b>	 	<p style="text-align: center;"><b>Aspectos gerais</b></p> <ul style="list-style-type: none"> <li>• Corrosão nos cordões de solda;</li> <li>• Avarias a pintura de acabamento;</li> <li>• Marcas de coloração marrom-avermelhadas por causa do processo de corrosão na ligação entre os perfis "U".</li> </ul> <p style="text-align: center;"><b>Possíveis causas</b></p> <ul style="list-style-type: none"> <li>• Falta de manutenção;</li> <li>• Excesso de umidade;</li> <li>• Exposição direta a águas pluviais.</li> </ul>

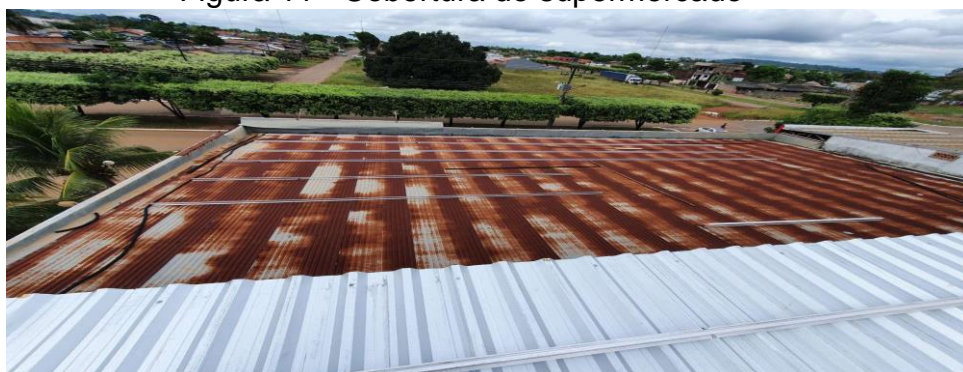
Figura 11 - Cobertura do supermercado

Essa cobertura tem a medida de 22 metros x 11 metros, também composta por 04 tesouras, fabricada com tesouras constituídas por Perfil U 75x40#13 para os banzos e PU 68x30#14. As terças são de PUDC 75x40x15#14. Tem um vão de 11 metros e o cobrimento com telhas metálicas galvanizadas onduladas TO17.

Conforme mostrado na figura acima, as telhas de aço galvanizado não estão totalmente isentas de problemas, mesmo com a vida útil longa e níveis variados de proteção. Após a ausência de proteção contra corrosão, as telhas da edificação foram severamente corroídas e ficaram vermelhas, indicando que o aço havia sido afetado pela corrosão e essa morbidade estava presente em toda a extensão da cobertura. Ocasionalmente essas anomalias devido a falta de projeto.

<b>SEGUNDA ESTRUTURA EM ANÁLISE</b>		
<b>Cobertura do supermercado</b>	 	<p><b>Aspectos gerais</b></p> <ul style="list-style-type: none"> <li>• Marcas de coloração marrom-avermelhadas devido ao processo de corrosão</li> </ul> <p><b>Possíveis causas</b></p> <ul style="list-style-type: none"> <li>• Falta de proteção contra a corrosão.</li> </ul>
<b>TERCEIRA ESTRUTURA EM ANÁLISE</b>		
<b>Cobertura da quadra esportiva</b>	 	<p><b>Aspectos gerais</b></p> <ul style="list-style-type: none"> <li>• Marcas de coloração marrom-avermelhadas em razão ao processo de corrosão</li> </ul> <p><b>Possíveis causas</b></p> <ul style="list-style-type: none"> <li>• Ausência de proteção contra a corrosão.</li> </ul>
<b>QUARTA ESTRUTURA EM ANÁLISE</b>		
<b>Marquise</b>	 	<p><b>Aspectos gerais</b></p> <ul style="list-style-type: none"> <li>• Corrosão nos cordões de solda;</li> <li>• Avarias a pintura de acabamento;</li> <li>• Marcas de coloração marrom avermelhadas devido ao processo de corrosão na ligação entre os perfis "U".</li> </ul> <p><b>Possíveis causas</b></p> <ul style="list-style-type: none"> <li>• Insuficiência de manutenção;</li> <li>• Excesso de umidade;</li> <li>• Exposição direta a águas pluviais.</li> </ul>

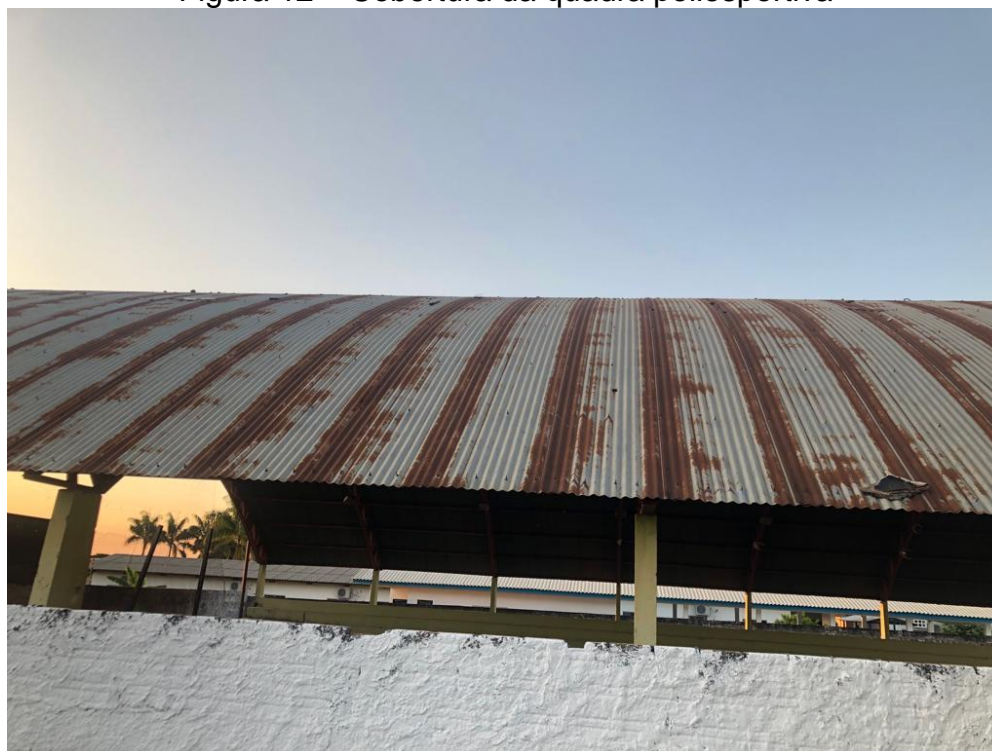
Figura 12 – Cobertura da quadra poliesportiva

As telhas de aço revestido de seção ondulada estão em condição de corrosão severa, em toda a extensão, patologia designada como corrosão generalizada, muito frequente em quadras públicas da cidade de Ariquemes. Podendo ser provocada

pela qualidade do material das telhas, falta de proteção contra o processo de corrosão ou até mesmo pela ausência de projeto e manutenção na mesma.

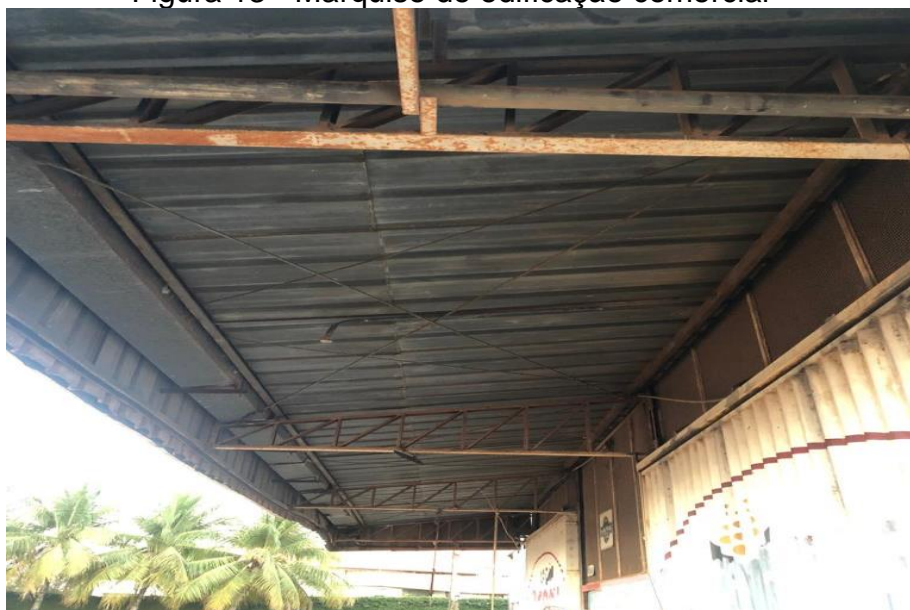
Figura 13 - Marquise de edificação comercial

A quarta obra estudada, não teve dados da idade de construção, possui a integridade estrutural da cobertura com vão-livre de 03 m x 15,0 m de comprimento, usando 04 tesouras com o vão entre elas de 05 m (Figura 13).

O material empregado para a fabricação da estrutura metálica foi: Cobertura com tesouras compostas por banzos superior e inferior em perfil U 75x40 #14, montantes e diagonais em perfil U 68x30#14, enterçamento em perfil U enrijecido 75x40x20#14, alinhamento, travamento e reforços em ferro de perfil estrutural, com diferentes espessuras, sendo seus elementos interligados por solda elétrica.

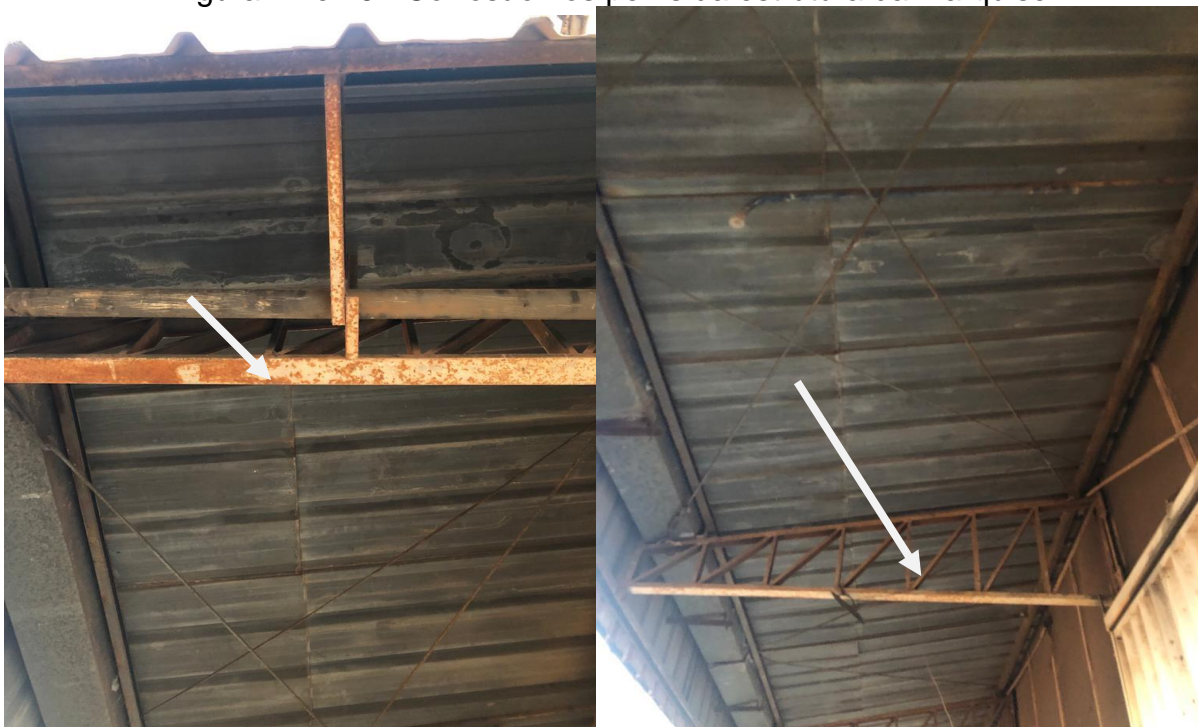
A corrosão é o principal processo de deterioração do metal, que ocorre quando um material reage com o meio ambiente, fenômeno patológico identificado na inspeção visual da figura acima, apresentando corrosão de perfis estruturais, devido à exposição constante aos agentes intempéries (Figura 14 e 15).

Figura 14 e 15 - Corrosão nos perfis da estrutura da marquise

Constatou-se que a falha dessa estrutura metálica aconteceu particularmente pela ausência, de projeto, exposição à umidade no local, levando a oxidação da estrutura, ocasionada pela falta de proteção contra o processo de corrosão, sendo diagnosticada como patologia de corrosão generalizada. Porém, a oxidação encontrada não está comprometendo a estabilidade da estrutura, pois, não está perdendo área de secção, acarretando atualmente apenas desconforto visual, mas, a longo prazo pode estar propiciando a perda de seção dos perfis dobrados da estrutura.

Desse modo, as soluções de reparo é a limpeza dos lugares corroídos com jatos de areia, utilizando seguidamente à limpeza, um primer e concomitantemente uma pintura preventiva e inibidora de processos novos corrosivos, porém, em condições mais sérias, em que a corrosão danificou a peça estruturalmente, determina-se que seja substituída totalmente ou parcialmente (BENARDINO; ISOPPO, 2017; SANTOS; FIORITI; TSUTSUMOTO, 2016).
