CENTRO UNIVERSITÁRIO UNIFAEMA

**VERIFICAÇÕES PATOLÓGICAS NA PAVIMENTAÇÃO ASFÁLTICA DA AVENIDA
BRASIL NA CIDADE DE ARIQUEMES - RO**

Trabalho de Conclusão de Curso apresentado ao curso de Engenharia Civil do Centro Universitário FAEMA – UNIFAEMA como pré-requisito para obtenção do título de bacharel em Engenharia Civil.

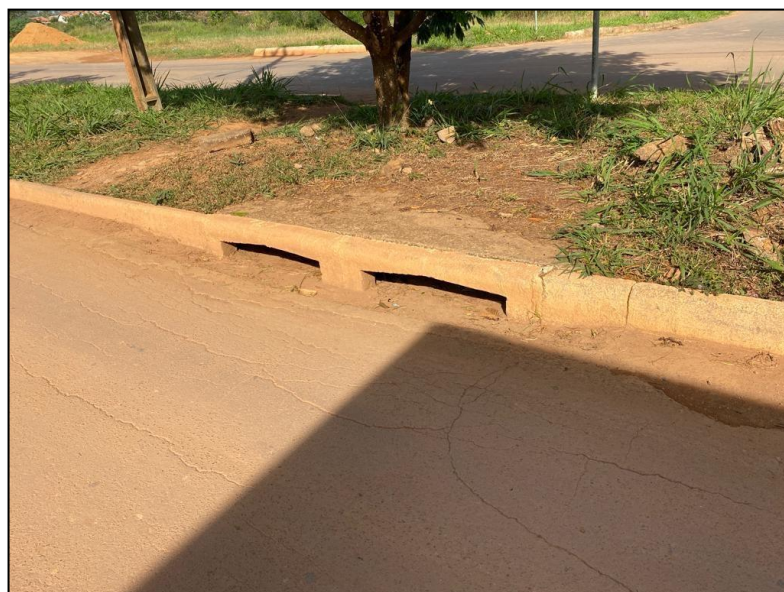
Figura 17 – Canteiro central

Apesar do constante crescimento, a Avenida Brasil apresentou várias patologias no decorrer das verificações, onde o estudo evidenciou diversos defeitos e alguns trechos críticos. Sua extensão total é de aproximadamente 3,4 km; onde conta com duas vias em sentidos opostos e um canteiro central. Cada via apresenta a largura padrão de 7,6 metros, sendo sete metros de revestimento asfáltico e 30 centímetros de sarjeta em cada lado. O canteiro central (Figura 17) apresenta a largura média de 5,2 metros em toda a extensão do trecho estudado.

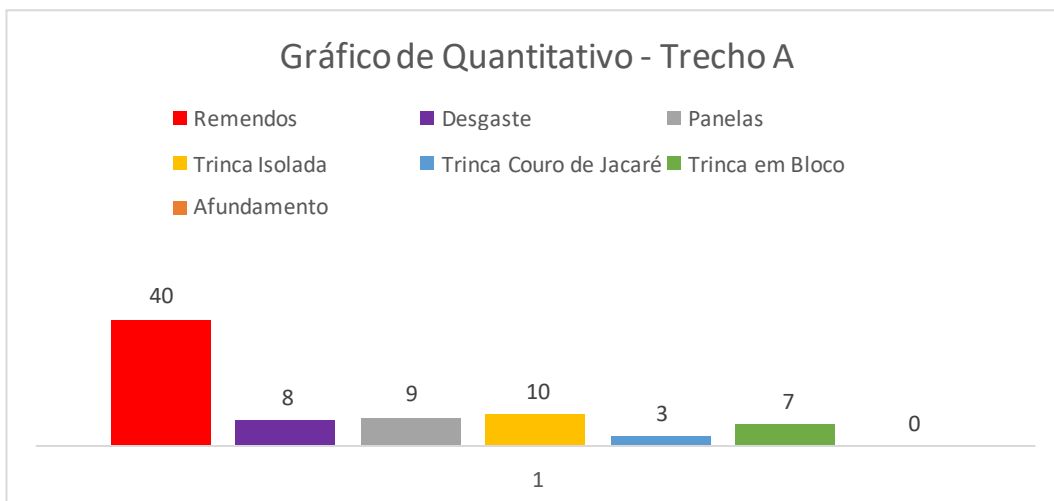
Figura 18 – Trecho A

Total de Patologias no trecho – A			
Trecho	Tipo de Patologia	Quantidade	Equivalência%
A	Remendos	40	51,95%
	Desgaste	8	10,39%
	Panelas	9	11,69%
	Trinca Isolada	10	12,99%
	Trinca Couro de Jacaré	3	3,90%
	Trinca em Bloco	7	9,09%
	Afundamento	0	0,00%
	Total	77	100%

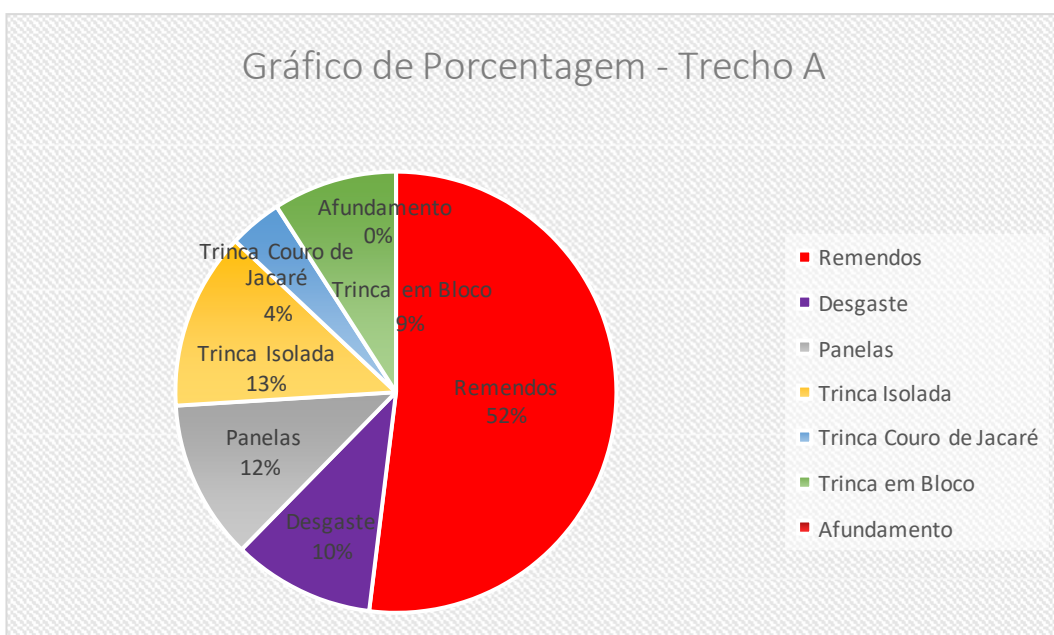
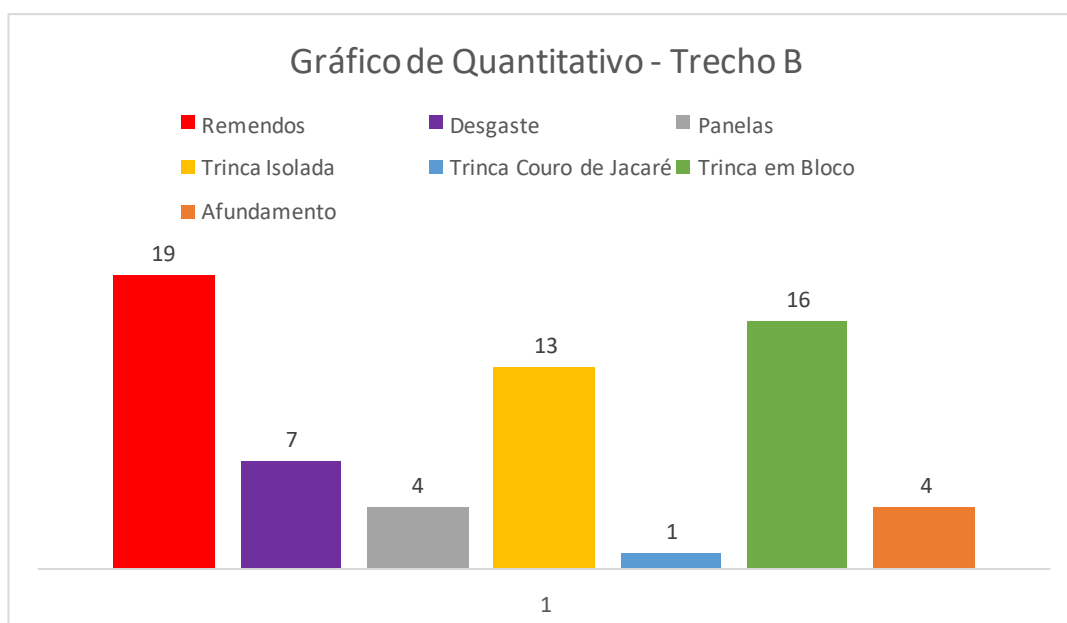
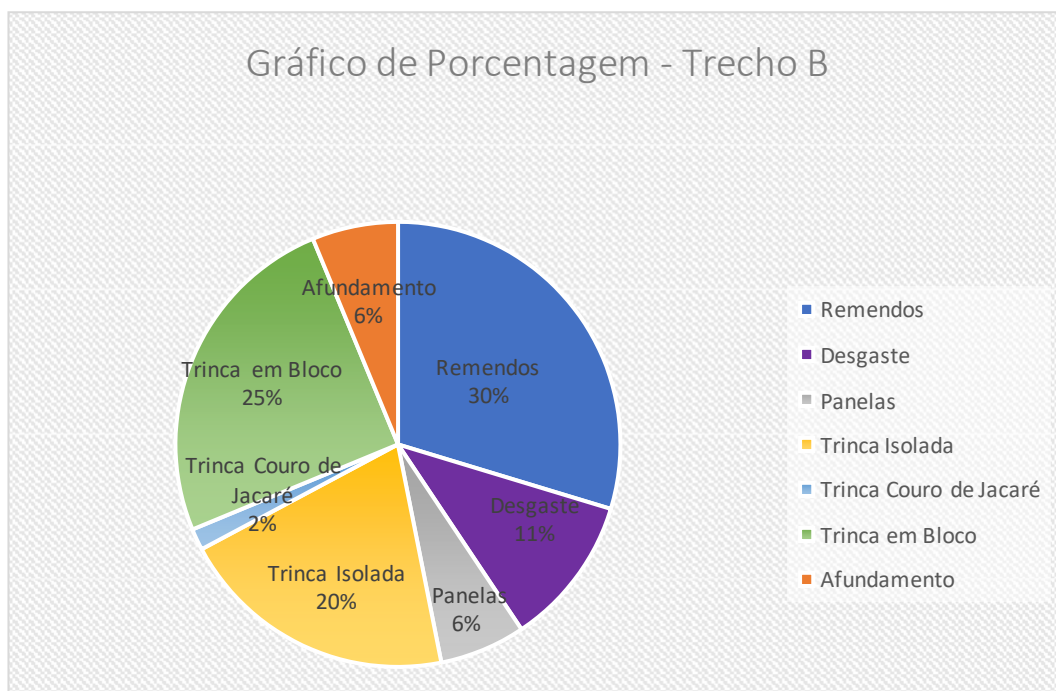
Figura 19 – Trecho B

O segundo trecho estudado, foi denominado como trecho B e apresenta uma extensão de aproximadamente 900 metros. Tendo início no encontro da Av. Brasil com Avenida Montevideo e término cerca de 80 metros após a Rua 40 do Bairro Jardim Zona Sul. A Tabela 2 apresenta de forma quantitativa os dados de patologias

Total de Patologias no trecho – B			
Trecho	Tipo de Patologia	Quantidade	Equivalência %
B	Remendos	19	29,69%
	Desgaste	7	10,94%
	Panelas	4	6,25%
	Trinca Isolada	13	20,31%
	Trinca Couro de Jacaré	1	1,56%
	Trinca em Bloco	16	25,00%
	Afundamento	4	6,25%
	Total	64	100%

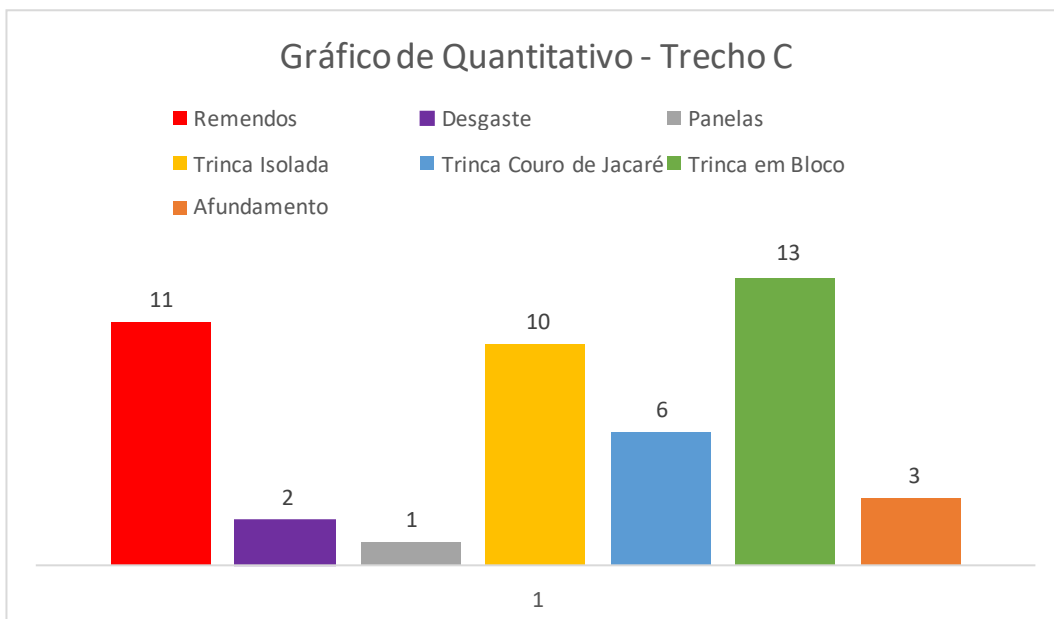
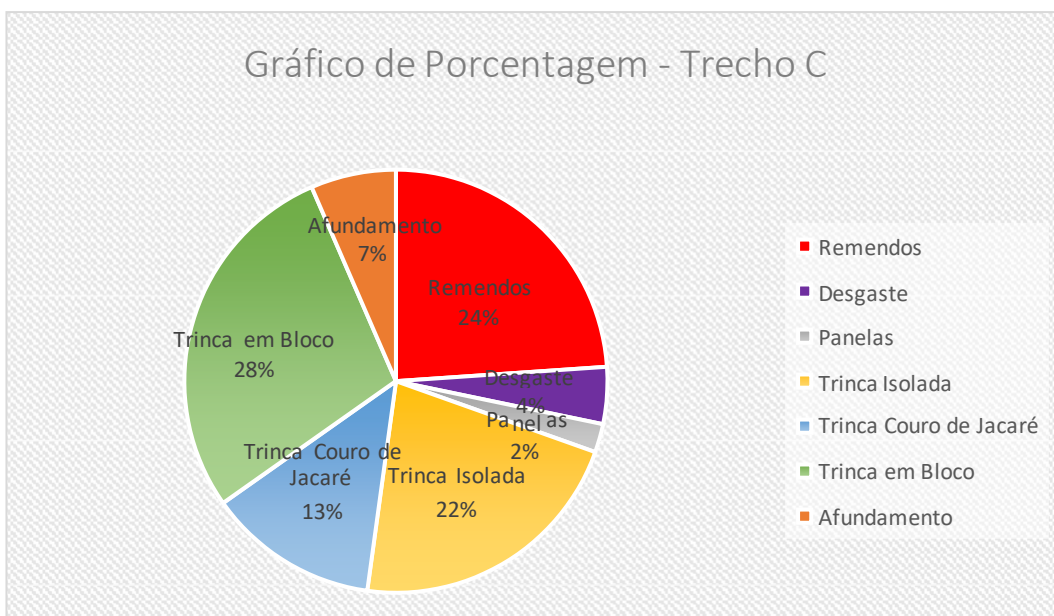
Figura22 – Trecho C

O terceiro e último trecho denominado trecho C tem início cerca de 50 metros após a Rua 40 e finaliza pouco depois da RUA 16, apresentou os seguintes dados demonstrados na tabela 3.

Total de Patologias no trecho – C			
Trecho	Tipo de Patologia	Quantidade	Equivalência%
C	Remendos	11	23,91%
	Desgaste	2	4,35%
	Panelas	1	2,17%
	Trinca Isolada	10	21,74%
	Trinca Couro de Jacaré	6	13,04%
	Trinca em Bloco	13	28,26%
	Afundamento	3	6,52%
	Total	46	100%

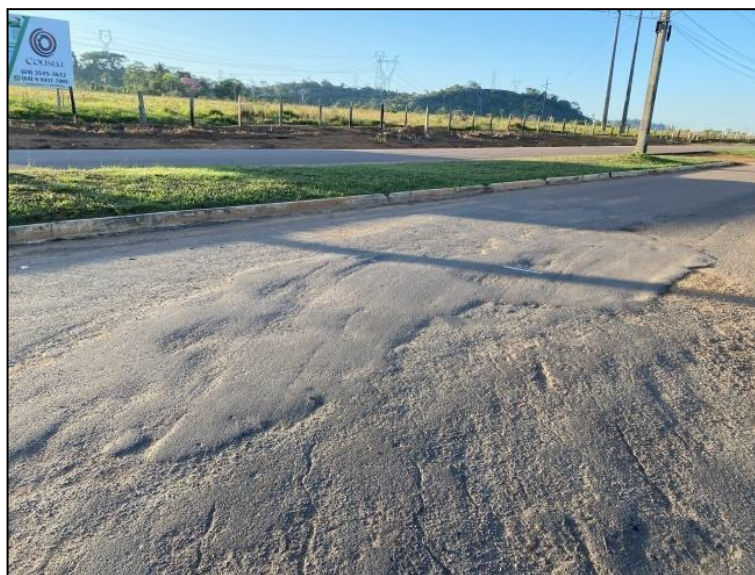
Figura 24 – Remendos Trecho A (a)

O Trecho A apresentou vários defeitos em sua extensão, sendo predominante os remendos, onde em vários trechos um remendo se sobrepõe ao outro, como se pode notar nas figuras 24 e 25.

Este fator está diretamente ligado à quantidade de desgastes apresentados no trecho, o desgaste se torna um precursor para geração de novas patologias no decorrer do tempo.

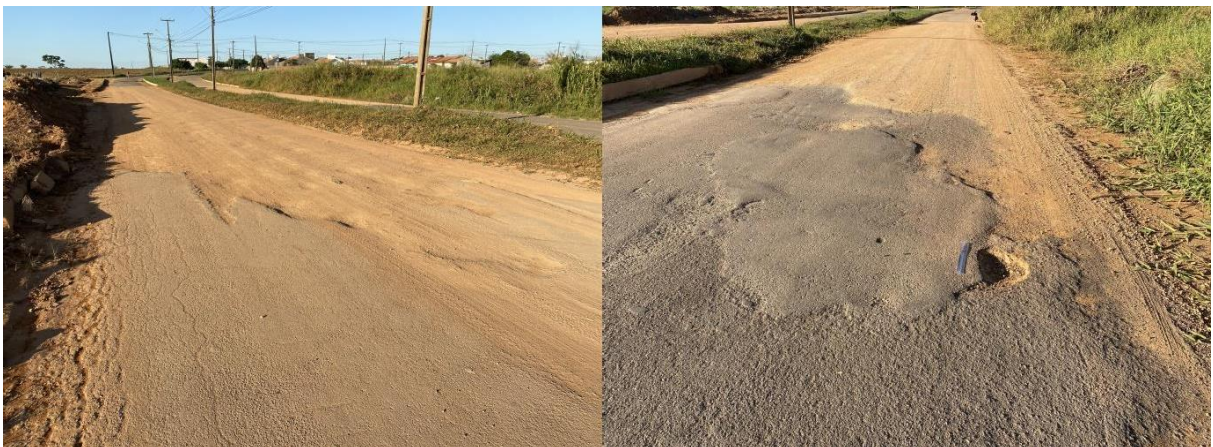
Figura 26 – Falhas pavimentação Trecho A

Exclusivamente no trecho A, foi verificado que cerca de 70 metros, sendo 40 metros em um sentido e 30 metros no sentido oposto, não apresenta pavimento devido ao desgaste total deste trecho pelo acúmulo constante de água em períodos de chuva. A figura 26 demonstra o trecho mencionado.

Os dois bueiros localizados no trecho A, estão locados exatamente no trecho não pavimentado podendo se apresentar como uma possível alternativa para solucionar o problema do escoamento de água neste trecho, entretanto esta alternativa não surtiu o efeito desejado e não evitou a total degradação do trecho mencionado.

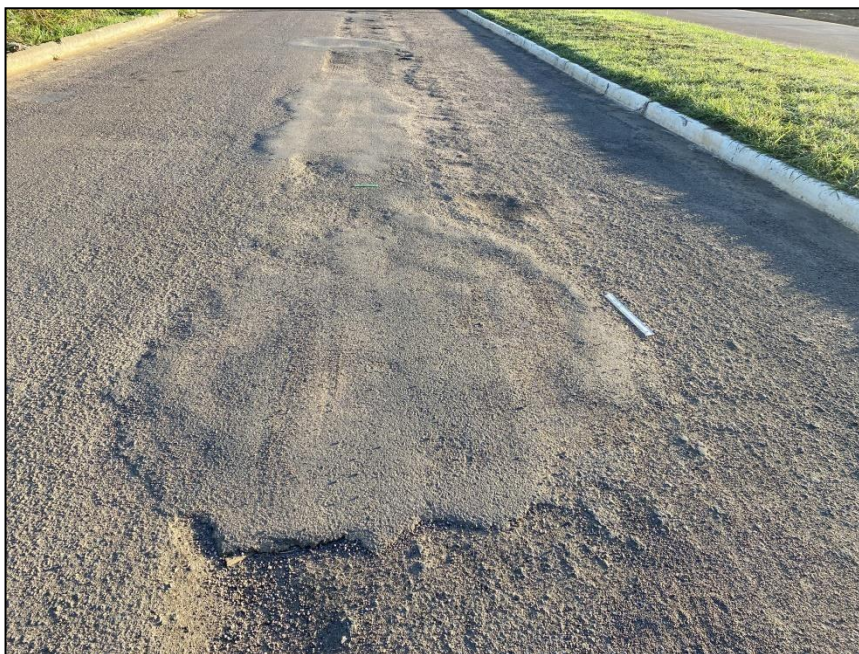
Figura 27 – Remendo

A tabela 4, demonstra a ocorrência total de patologias/defeitos verificados no trecho estudado da Av. Brasil, no qual é possível observar que os remendos aparecem com maior frequência que as demais patologias, sendo presente em quase todo o trecho estudado, onde em determinados trechos considerados críticos um remendo sobrepõe ao outro como demonstra a figura 27.

Entre as patologias identificadas, destacou -se o remendo, que apareceu com maior incidência. Apesar de ser considerada uma patologia/defeito, também é uma medida provisória para controlar e interromper o desenvolvimento de patologias em grau elevado.
