**PATOLOGIAS EM REVESTIMENTOS CERÂMICOS NAS ÁREAS INTERNAS DE
EDIFICAÇÕES: Um estudo de caso na cidade de Jaru - RO**

Trabalho de Conclusão de Curso para a
obtenção do Grau em Engenharia Civil,
apresentado à Faculdade de Educação
e Meio Ambiente – FAEMA.

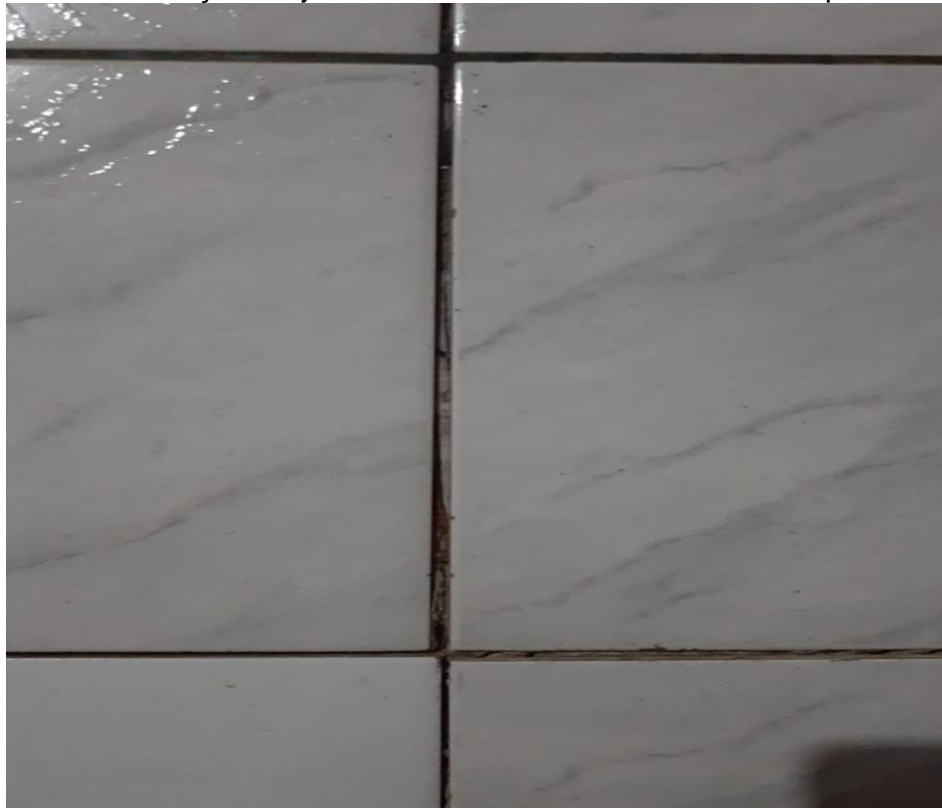
Figura 3 - Deterioração de juntas de revestimento cerâmica em parede interna

A figura acima apresenta o problema desta patologia, que surgem no revestimento cerâmico, são causas de incidências, pela absorção de água e deformações no processo construtivo da junta.

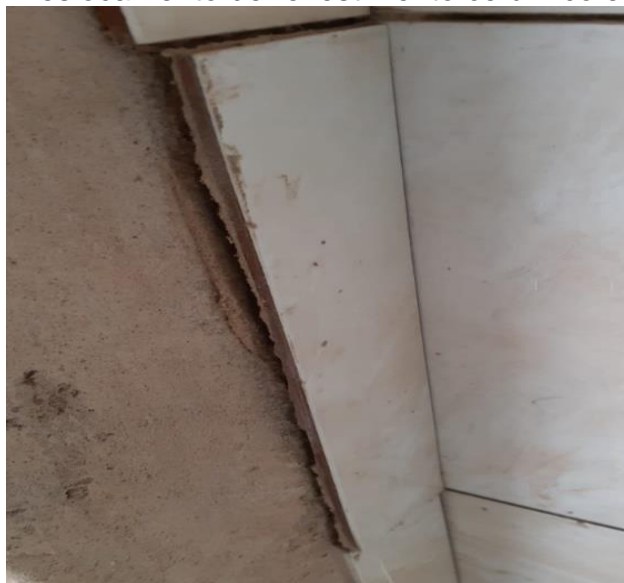
Figura 4 - Deslocamento de revestimento cerâmico em parede

Nesta figura mostra o deslocamento de uma parede, são patologia causada pela deformação no concreto armado e, pela movimentações higroscópica e térmica.

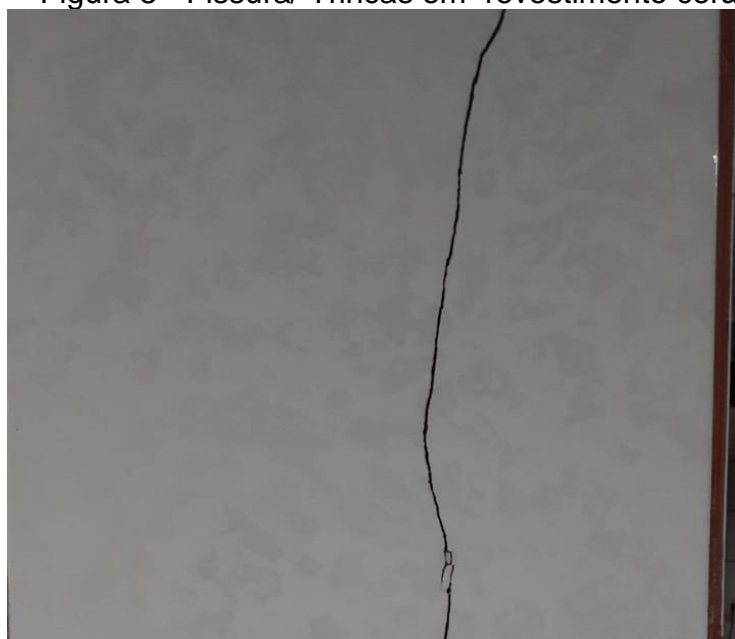
Figura 5 - Fissura/ Trincas em revestimento cerâmico

A fissura/trinca é basicamente definida pela suas dimensões de abertura. Visto que por mais que corrigem as origens desta patologia, as causas podem ser motivadas tanto pela contração de secagem do produto, em razão das reações térmicas e, pelo próprio revestimento.

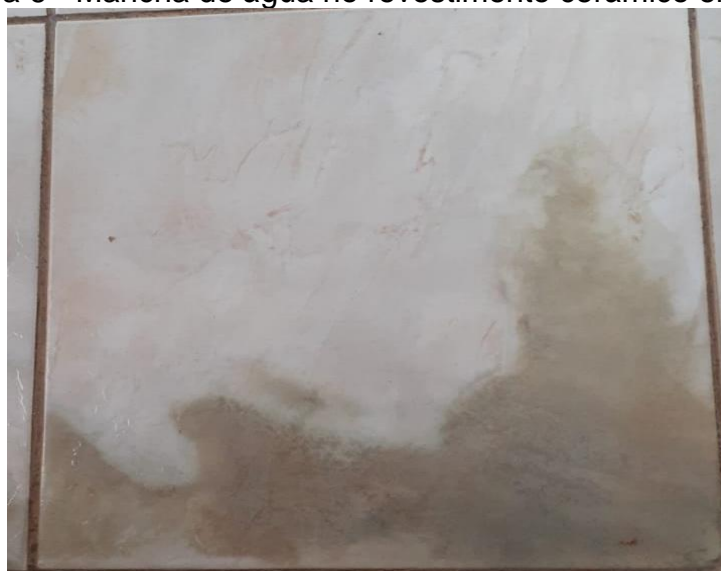
Figura 6 - Mancha de água no revestimento cerâmico em piso

Conforme a figura a cima, pode-se observar que este tipo de patologia se instalam no esmalte cerâmico, diminuindo a estética e, agride a parte superficial da placa, aumentando a tonalidade, são causa de excesso de umidade.

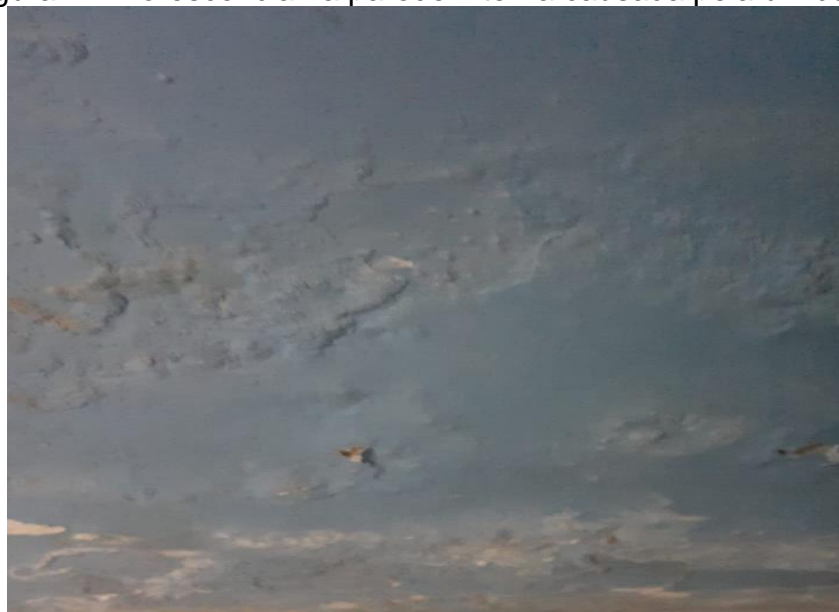
Figura 7- Eflorescência na parede interna causada pela umidade.

Os sais se dissolvem e vão para a superfície da alvenaria são componentes dos materiais. Esta patologia altera a aparência do material da alvenaria, sendo capaz até de causar a degradação do revestimento da argamassa colante.

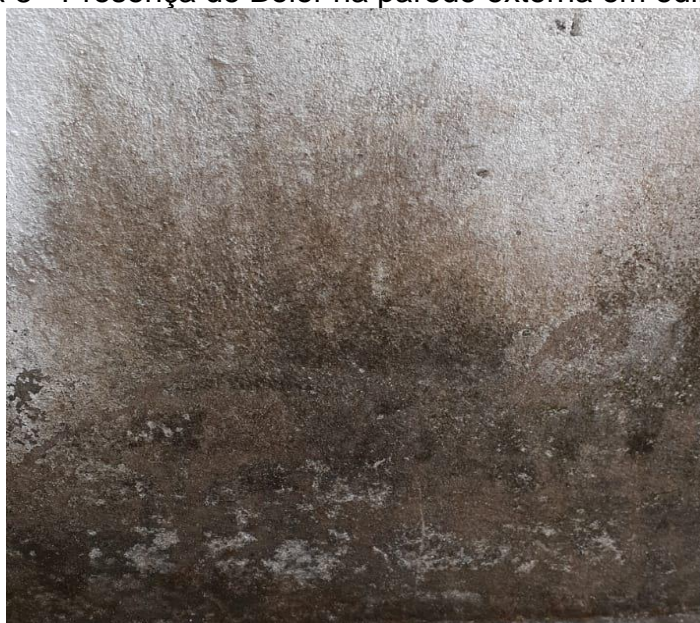
Figura 8 - Presença de Bolor na parede externa em edificação

Existem algumas medidas que devem ser tomadas, para prevenir o aparecimento do bolor, boa ventilação, isolamento aos ambientes e evitar umidade de água suja, por paredes ou pisos.

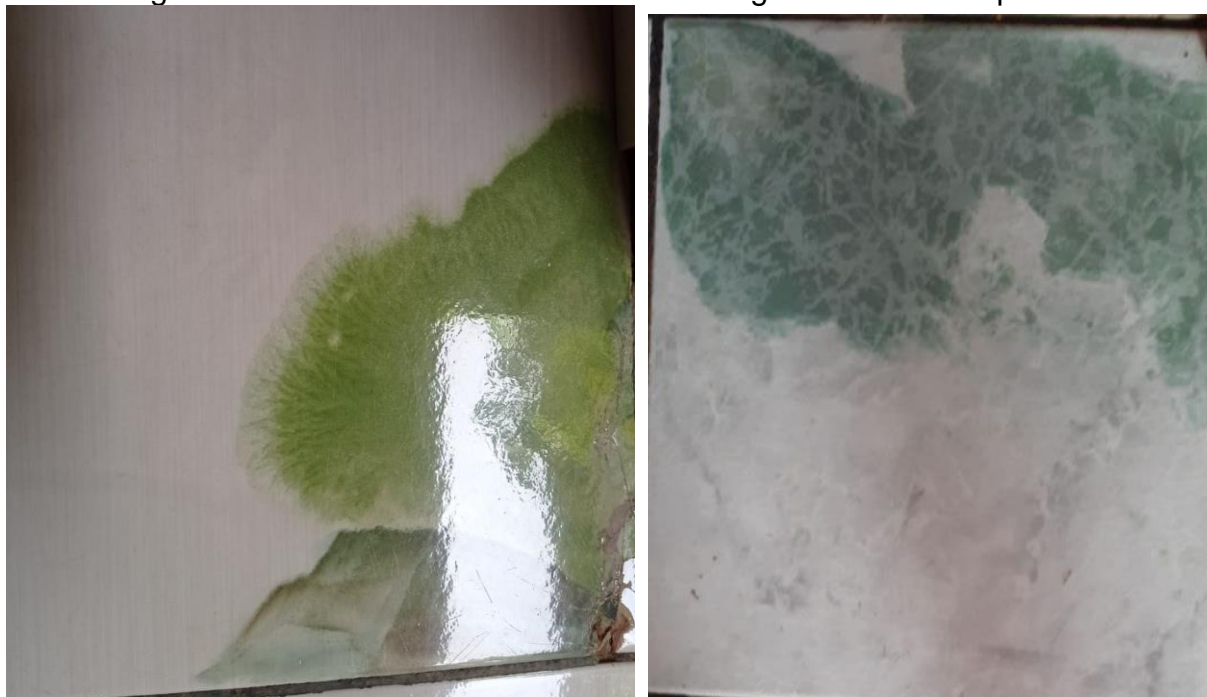
Figura 9 - Piso cerâmico com manchas de água sobre sua superfície

Esses tipos de manchas, geralmente, são provocados por infiltração de água e frequentemente, estão associados ao deslocamento das placas cerâmicas e outras anomalias que podem atingir o revestimento. Conforme mostra a figura 9, a baixo

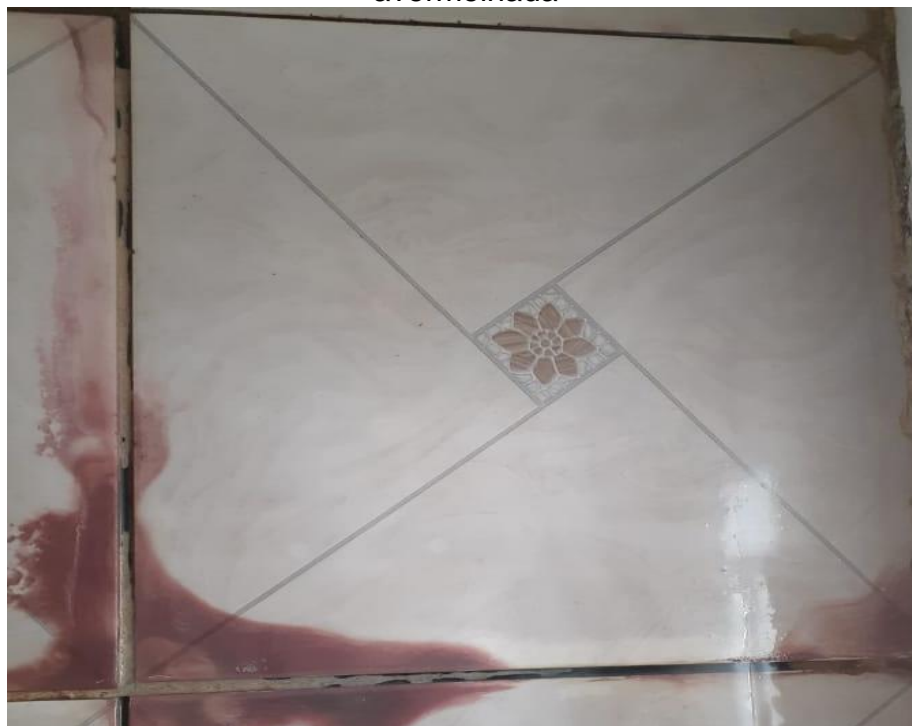
Figura 10 - Parede em revestimento cerâmico com mancha de água com tonalidade avermelhada

Há várias consequências que podem causar o aparecimento dessas patologias. São ocorrências sempre associadas à presença excessiva de infiltração no ambiente interno e o excesso de água; seu alojamento na camada do engobe do revestimento cerâmico. A presença de infiltração no engobe consiste no escurecimento da superfície das placas, tornando-o perceptível, devido ao aumento da tonalidade entre o esmalte cerâmico. São patologias irreversíveis nas placas, conforme as figuras 9 e 10 .

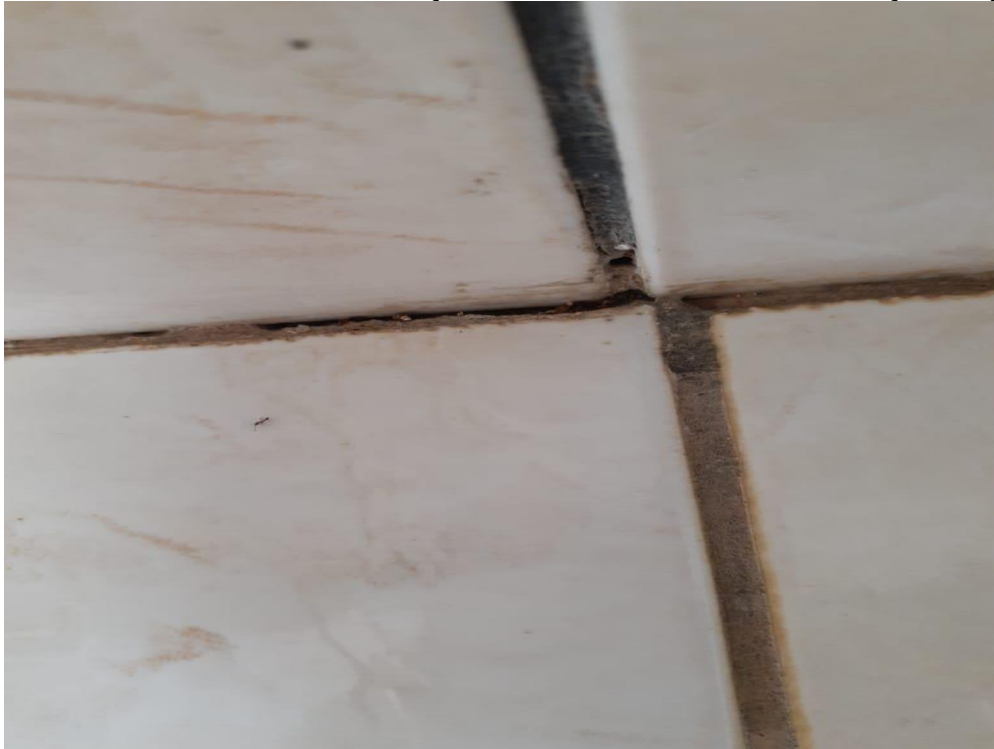
Figura 11 – Piso interno de edificação com ocorrência de deterioração de junta

Na figura 11 a 12, pode-se observar a presença de deterioração de junta em piso e parede, são anomalias expostas, que acontece, quando ocorre negligência e execução de forma incorreta, conforme mostra a figura 12 abaixo:

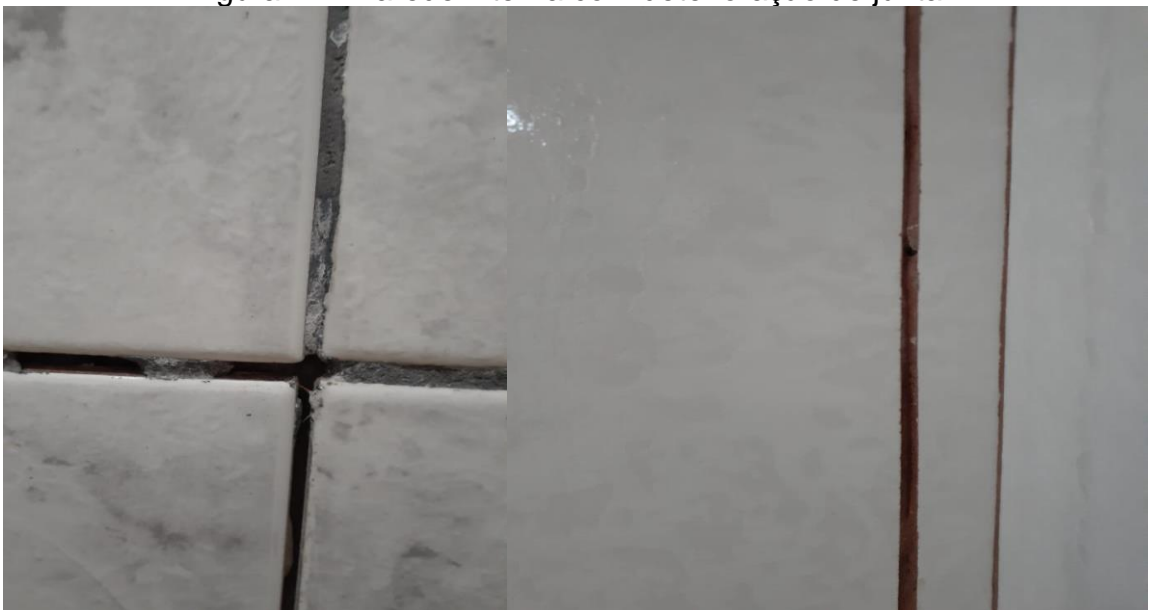
Figura 12 - Parede interna com deterioração de junta

A figura acima mostra a deterioração de junta no revestimento de parede. Essa situação pode acontecer em revestimento cerâmico, tipo de porcelanato, a junta que é muito estreita ou quando o rejunte perde a trabalhabilidade rapidamente, devido à temperatura elevada nos ambientes.

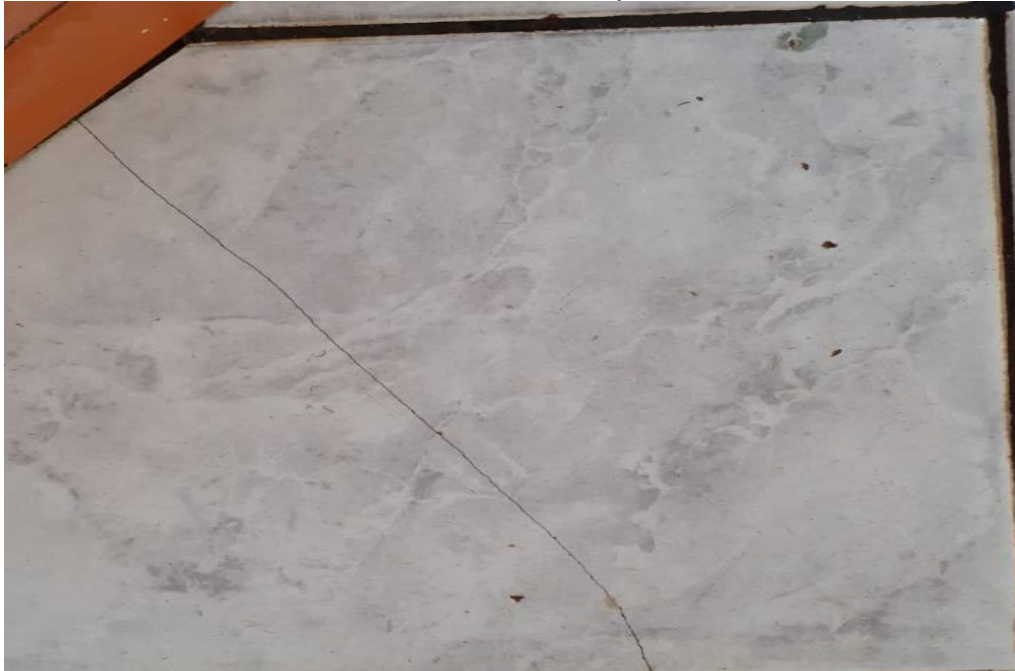
Figura 13 - Piso caracterizando fissura sobre a superfície do revestimento cerâmico

A figura acima, mostra a patologia com característica de fissuras/trincas, que pode ocorrer através da retração e dilatação da peça, relacionando a variação térmica ou umidade, por meio da absorção excessiva da parte das deformações da estrutura ou até mesmo ausência de detalhes construtivos. A característica da fissuras/trincas estão basicamente relacionadas as suas dimensões de aberturas está entre 1mm a 5mm acima de 5mm e considerado trinca, visto que a fissura acontece na placa do esmalte somente na parte superior da placas, e possível perceber visualmente nas ilustrações destas placas, 13 e 14.

As figuras 13 e 14 tratam-se de trincas com desenho em forma de linhas retas ou curvas, atingindo as peças por toda a superfície. Todas as camadas inferiores da placa cerâmica, devido às tensões na superfície das placas; mesmo assim, elas continuam coladas, porém a base da superfície apresenta defeito estético. Essa exibição de trincas vertical e horizontal, geralmente, é provocada por movimentação higroscópicas do solo, essas fissuras ocorrem em parede e piso devido aos esforços de vão ou peso. Podem ser motivadas pela contração de secagem do produto e outras movimentações reversíveis.

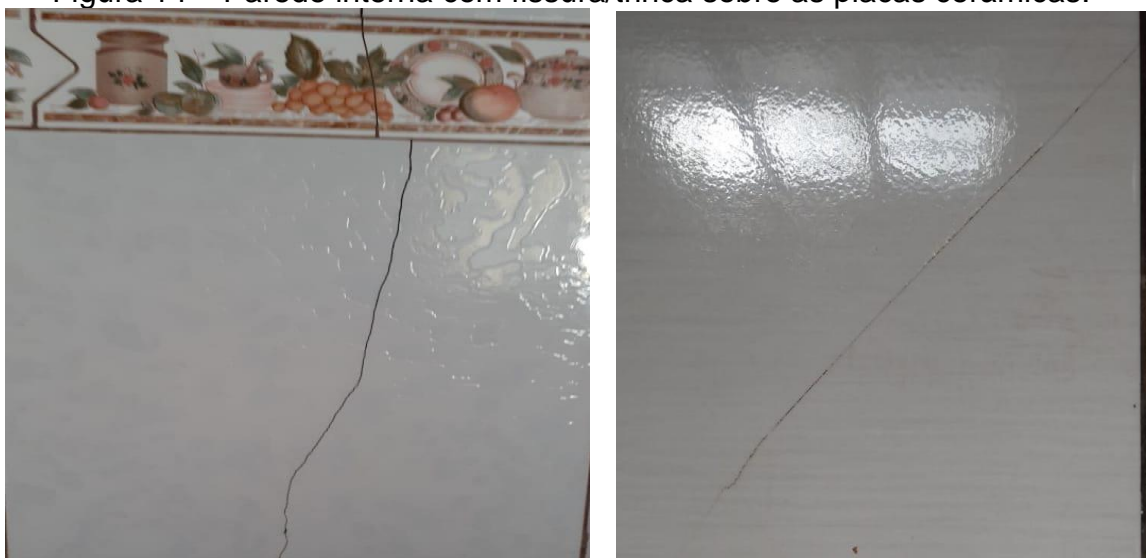
Figura 14 – Parede interna com fissura/trinca sobre as placas cerâmicas.
