**FACULDADE DE EDUCAÇÃO E MEIO AMBIENTE**

**DIAGNÓSTICO E PROCEDIMENTO DE RECUPERAÇÃO DA PATOLOGIA  
PANELAS APRESENTADAS NA PAVIMENTAÇÃO ASFÁLTICA NA RUA  
TIRADENTES SETOR 09 NO MUNICÍPIO DE ARIQUEMES/RO**

Trabalho de Conclusão de  
Curso para a obtenção de nota parcial  
para obtenção do grau em Engenharia  
Civil da Faculdade de Educação e Meio  
Ambiente – FAEMA.

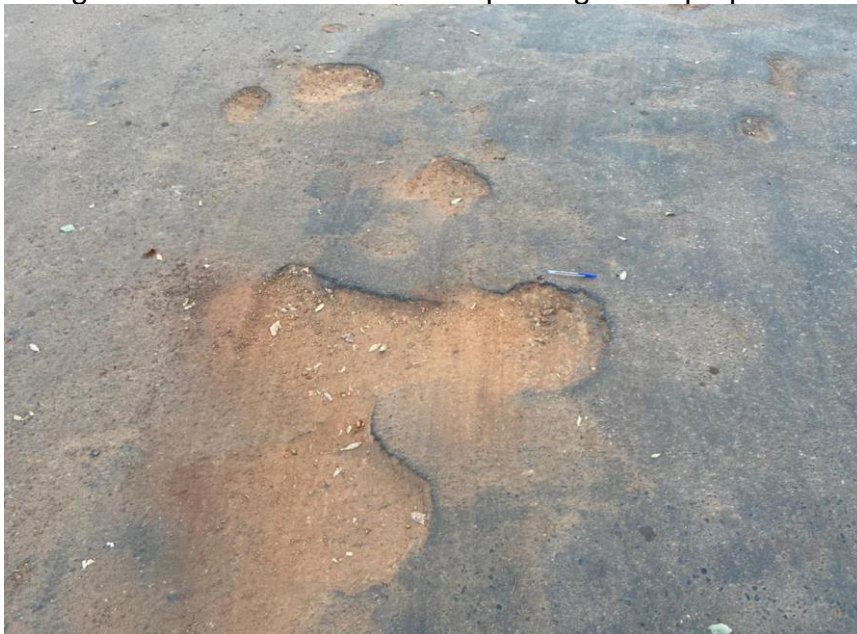
Figura 17 - Avenida Candeias: patologia do tipo panela

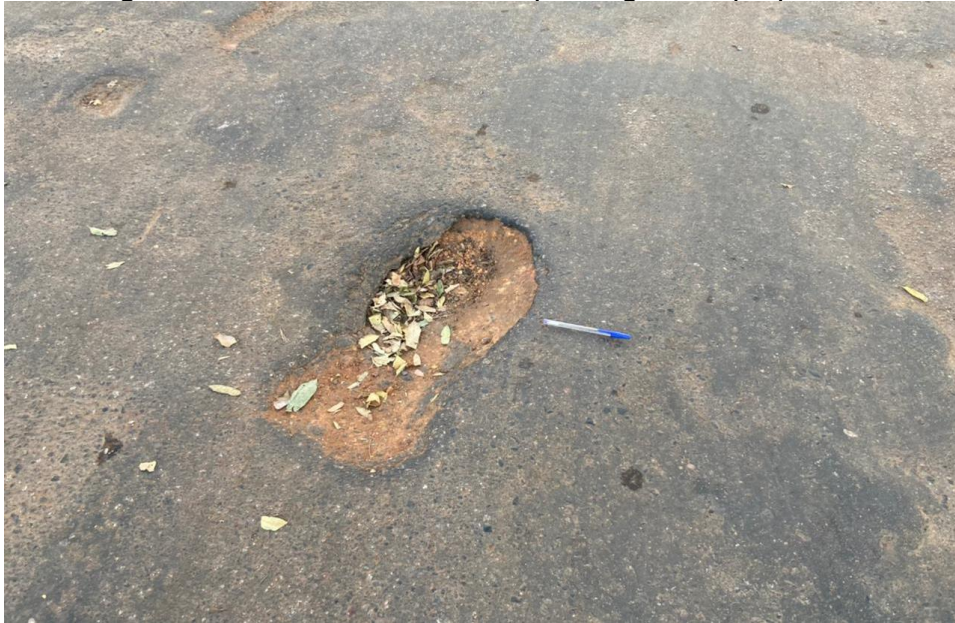
Figura 18 - Avenida Candeias: patologia do tipo panela

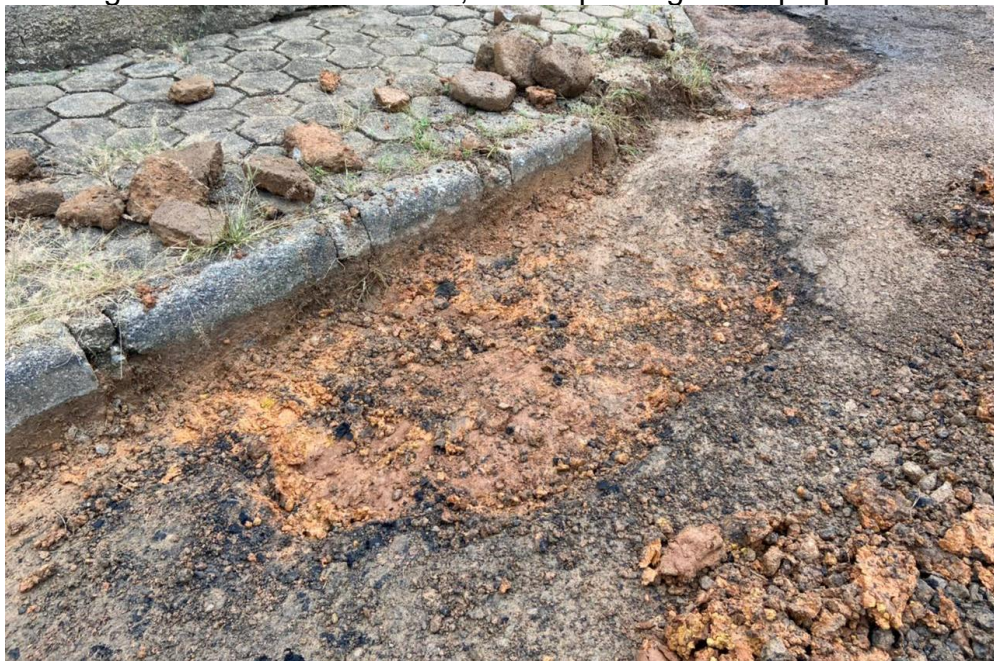
Figura 19 - Rua Tiradentes, St. 09: patologia do tipo panela

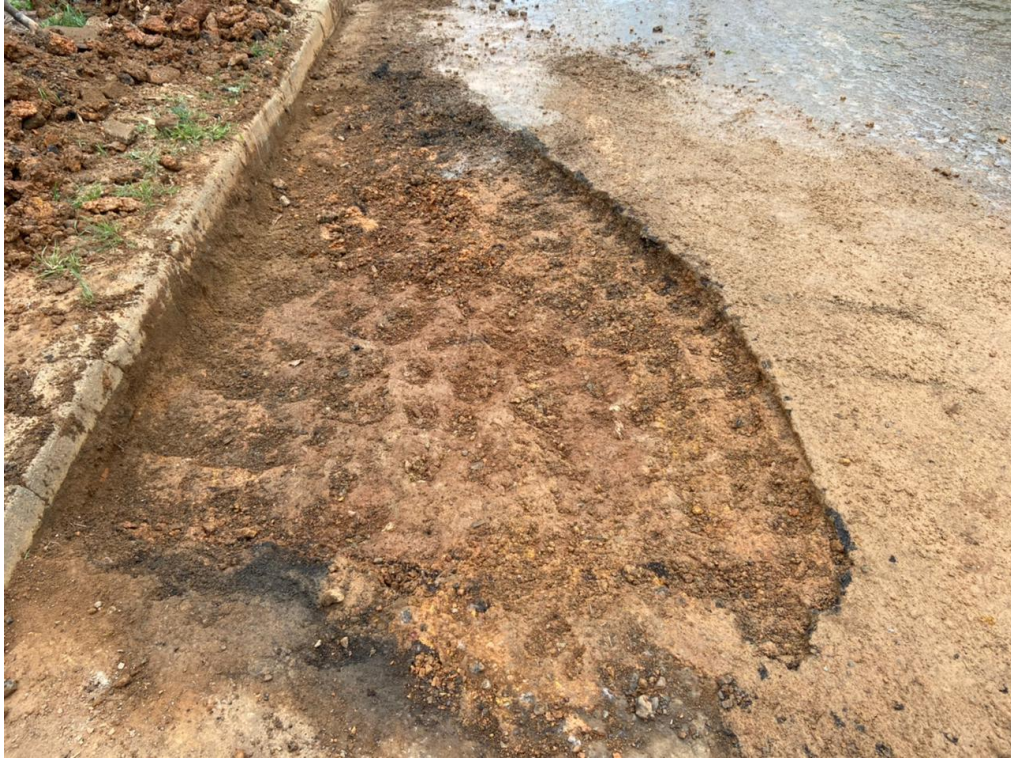
Assim, na rua Tiradentes no setor 09 o tapa buraco foi a medida tomada pelos gestores, para intervir na degradação da via. Logo, toda a área que recebeu a massa asfáltica encontrava-se limpa, sem entulhos e areias, assim como mostra a figura 30.

Figura 30 - Rua Tiradentes, St. 09: patologia do tipo panela

Evidencia-se que a patologia que foi realizado o estudo e acompanhamento possui 4,0 metros de comprimento, 1,70 metros de largura e profundidade em relação ao nível da pavimentação asfáltica de 28 centímetros, caracterizando assim essa patologia como panela.

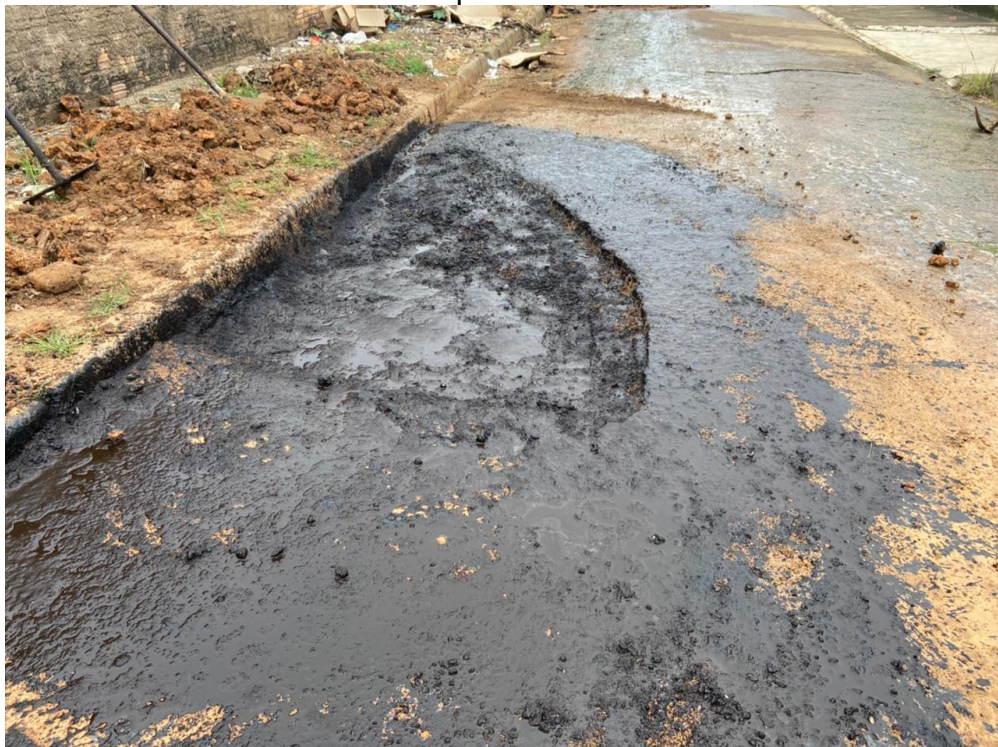
Figura 31 - Aplicação de emulsão asfáltica no processo de recuperação da patologia  
panela

Desse modo, o serviço de tapa buraco teve início no dia 07 de maio de 2021 às 08 horas com a limpeza da patologia, pois o local deve estar com a superfície totalmente limpa. Vale ressaltar, que próximo a patologia havia um vazamento de água proveniente de uma residência. Devido a essa ocorrência o buraco em

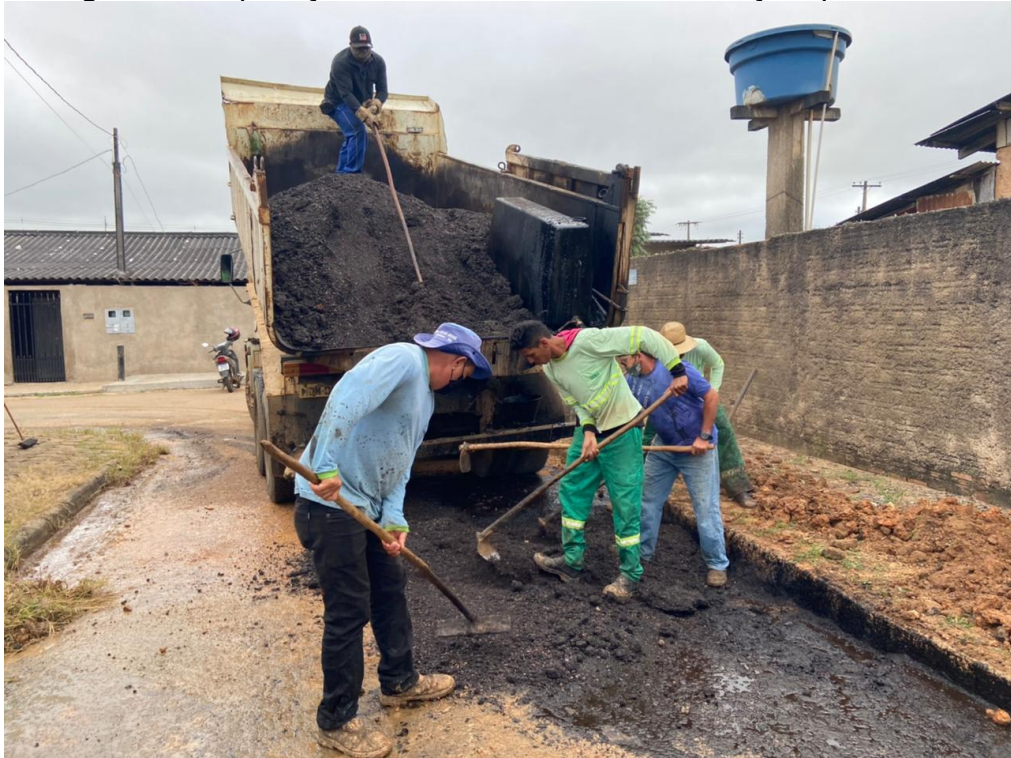
Figura 39 - Aplicação da massa asfáltica no serviço tapa buraco

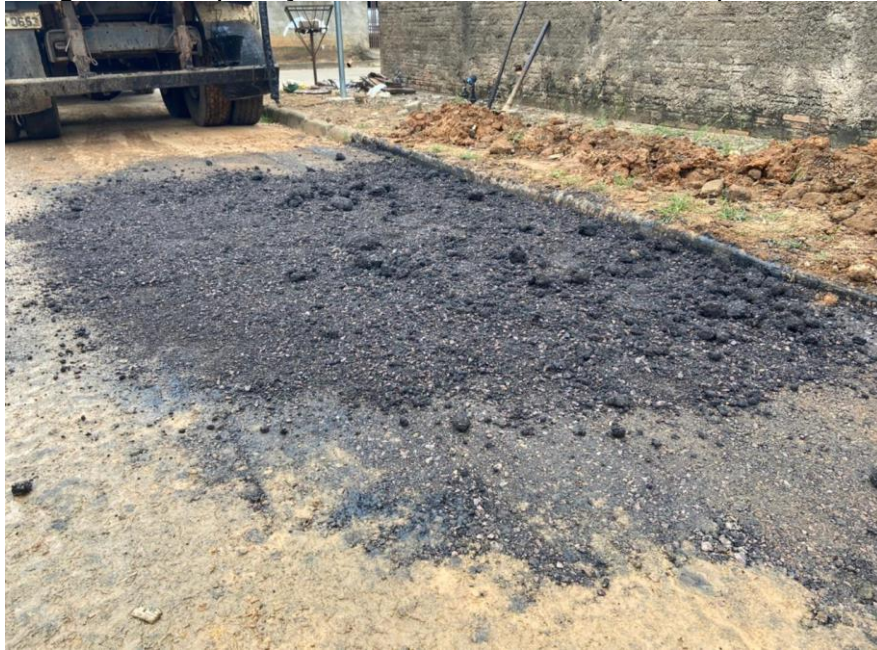
Figura 40 - Aplicação da massa asfáltica para tapa buraco

Por conseguinte, com a finalização da aplicação do revestimento conforme a Figura 40, executa-se a próxima etapa com o recurso do rolo compactador chapa lisa, esse maquinário contém de 6 a 7 toneladas (Figura 41).

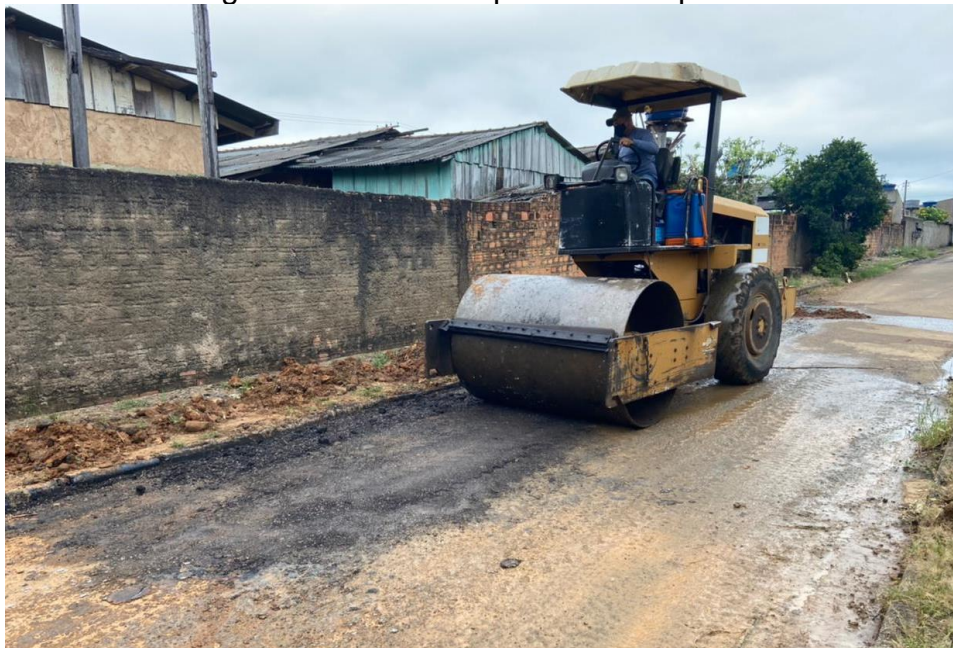
Figura 41 - Rolo compactador chapa lisa

Como citado anteriormente, a etapa em questão é a compactação, realizada com auxílio do rolo compactador de chapa lisa (Figura 41) e vale ressaltar, que o atrito provocado obriga o material compactado a zerar vazios, ferir a lubricidade e fazer volatilizar o aditivo químico.

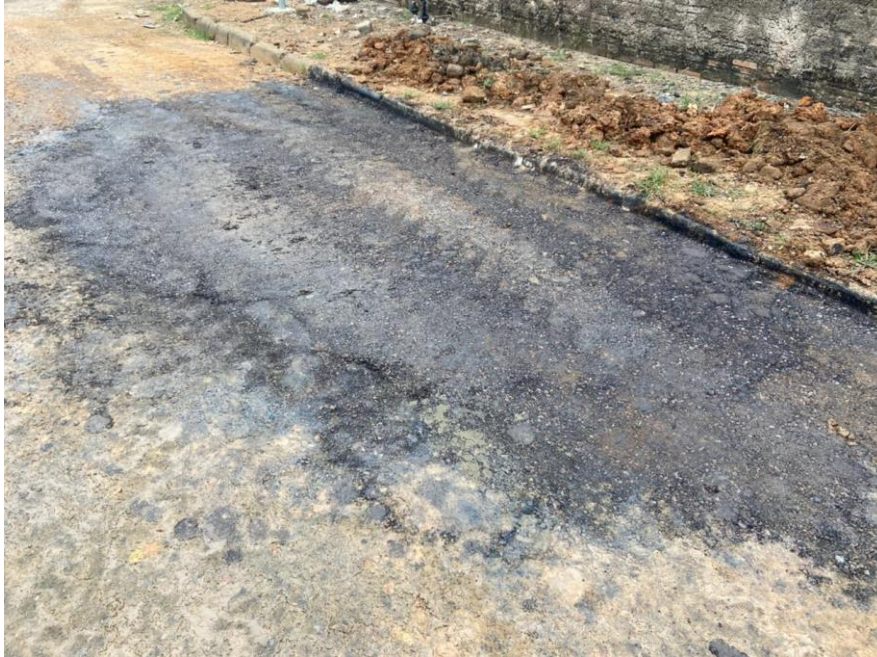
Figura 42 - Recuperação da patologia panela finalizada

Portanto, a execução do processo de recuperação do tapa buraco é finalizada com uma média de 40 minutos e o estado da superfície do pavimento assim que finalizado o processo encontra-se conforme a Figura 42.

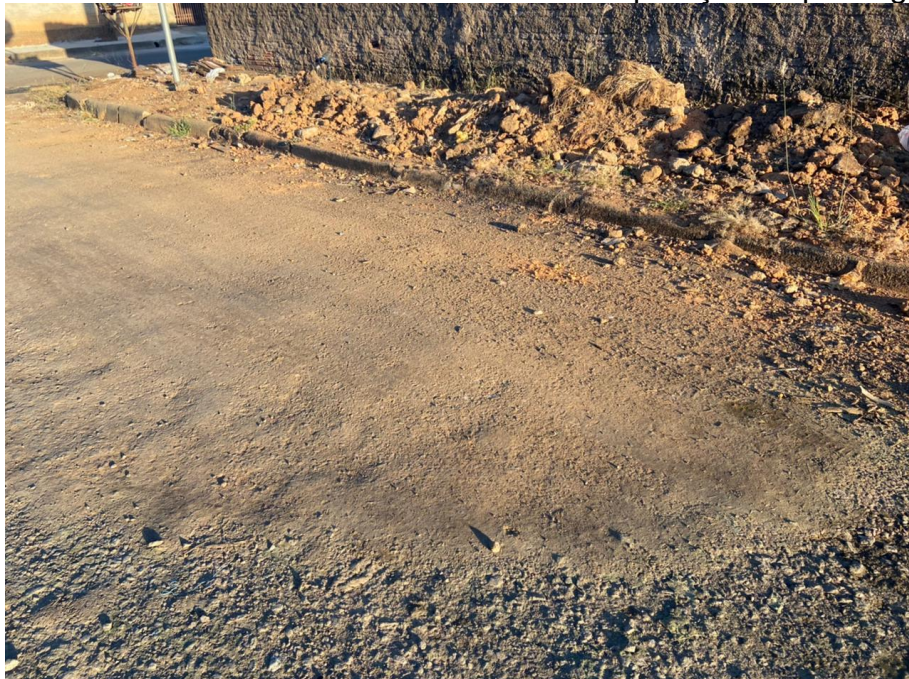
Posto isso, no dia 13 de junho de 2021 realizou-se uma visita para averiguar o local onde foi realizada a recuperação do pavimento, sendo assim observou-se que a superfície do pavimento se encontra deteriorada e desnivelada, conforme a Figura 43. Desse modo, com base na visita de pós restauração desse local pode-se considerar que o pavimento já se encontra em estado diferente do pavimento asfáltico adequado, assim havendo possibilidade de surgir novamente patologia nesse local.

Figura 43 - Local onde foi realizado o estudo de recuperação da patologia panela

- Falha estrutural: revestimento com espessura inferior e capacidade insuficiente para sustentação das camadas inferiores;
- Trincamento por fadiga: durante o processo de evolução ocorre a interligação que é a formação de pequenas placas sem vínculos e compostas de bordas deterioradas, logo devido a passagem das cargas de tráfego ocorre o deslocamento destas placas, acarretando na formação de painéis no revestimento;

- Desintegração localizada na superfície do pavimento: desgastes de severidade alta;
- Evolução dos defeitos; a delonga para a execução da recuperação asfáltica faz com que aumente a deterioração da patologia, desta forma acarretando em um tratamento tardio e com a necessidade de um procedimento de recuperação em uma patologia que apresenta um nível de severidade alto.

Manual de Restauração de Pavimentos Asfálticos DNIT (2006) ressalta que a restauração das panelas se caracteriza pela restauração pontual do revestimento asfáltico, sendo a deficiência estrutural das camadas inferiores uma possível causa. Assim, neste contexto deve ser realizado a execução da reparação das camadas subjacentes ao revestimento, sendo a base, sub-base e mesmo o subleito, quando necessário. Posto que, esse critério é de suma importância em relação a durabilidade dos reparos do pavimento, pois se essas camadas subjacentes forem atingidas e não forem reparadas, o defeito surge novamente e ainda de forma rápida. Em relação a isso as etapas executivas que devem ser seguidas são as seguintes:

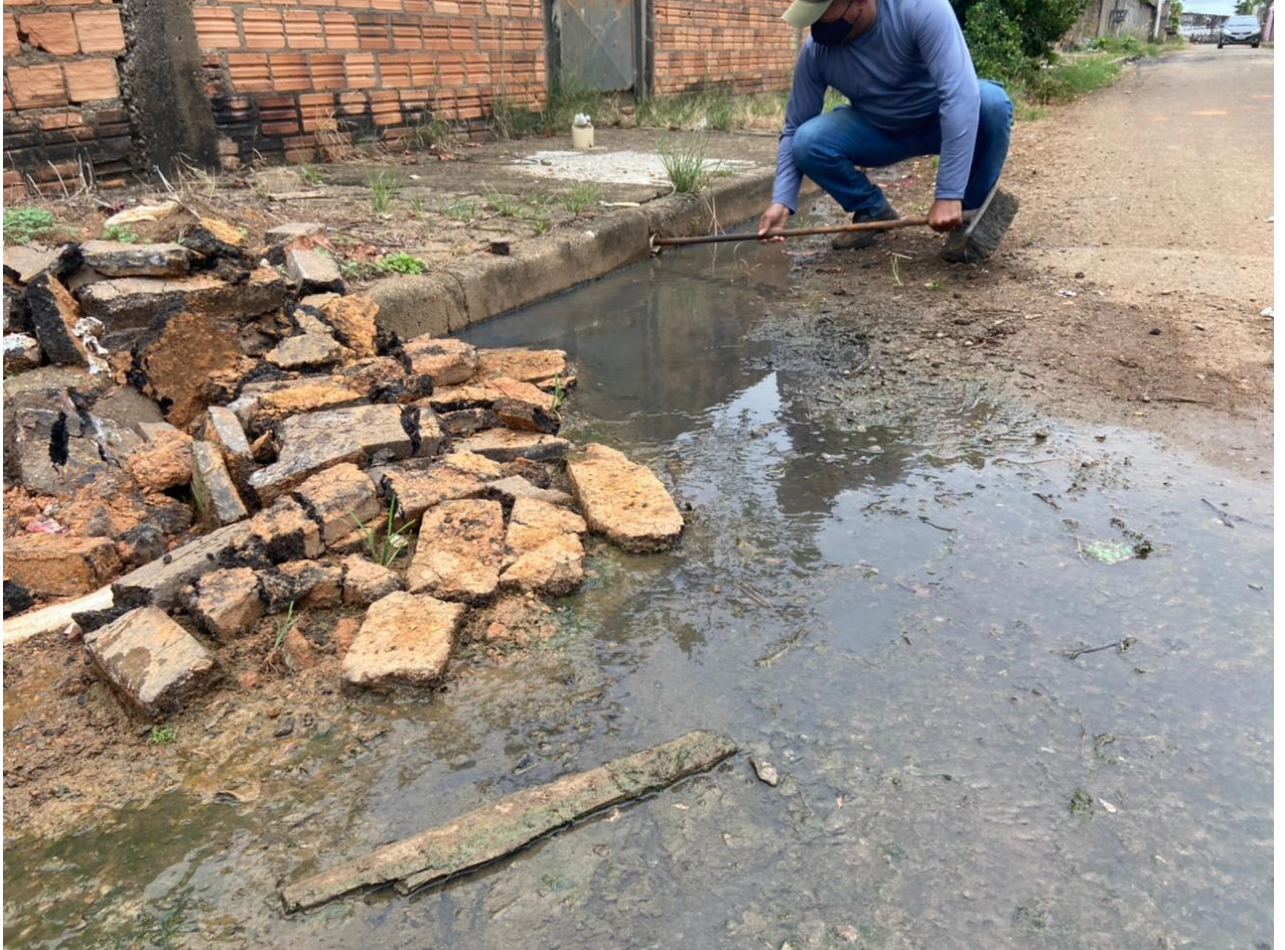
- Ação da água devido a infiltração: nesse caso observou-se escoamento de água na rua, conforme anexo 2 onde próximo a patologia havia despejo de água servida, ou seja, a água servida comporta componentes químicos que propiciam estragos relevantes no material asfáltico, o que faz com que ele se desintegre e tenha a sua vida útil diminuída. Além disso, evidencia-se que a água superficial possui acesso por meio das trincas facilitando o alcance nas

ANEXO 2 – ESCOAMENTO DE ÁGUA SERVIDA NA RUA TIRADENTES ONDE FOI REALIZADO O ESTUDO
