SEGURANÇA E SAÚDE NO TRABALHO: Verificação das condições de SST encontradas nos canteiros de obra de Alto Paraíso - RO e Ariquemes – RO

Trabalho de Conclusão de Curso para obtenção do Grau em Engenharia Civil apresentado à Faculdade de Educação e Meio Ambiente – FAEMA.

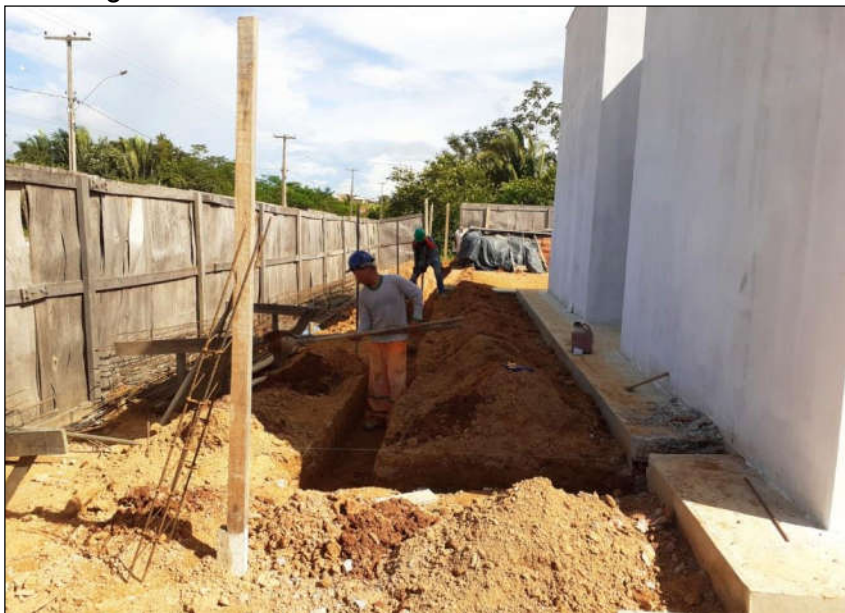
Figura 13 - Trabalhadores utilizando EPIs na obra 1.

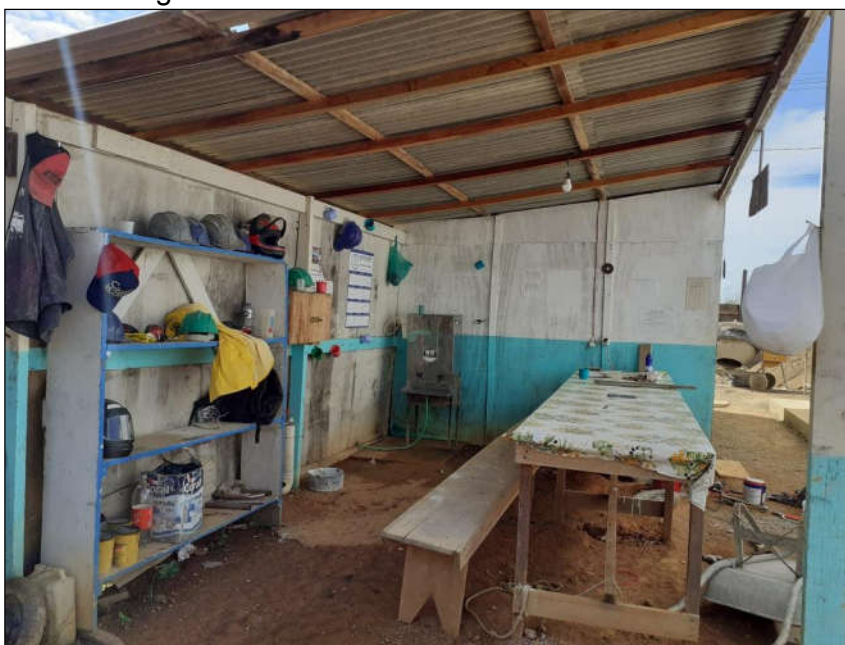
Figura 14 - Refeitório do canteiro de obras 1.

Já a figura 14 mostra um item parcialmente conforme, o refeitório do canteiro, que conta com cobertura impermeável, iluminação e ventilação apropriadas, e mesa com tampo lavável. Contudo, não possui piso lavável e lixeira com tampa, além da capacidade não atender todos os funcionários, motivos pelo qual o item recebeu pontuação 5.

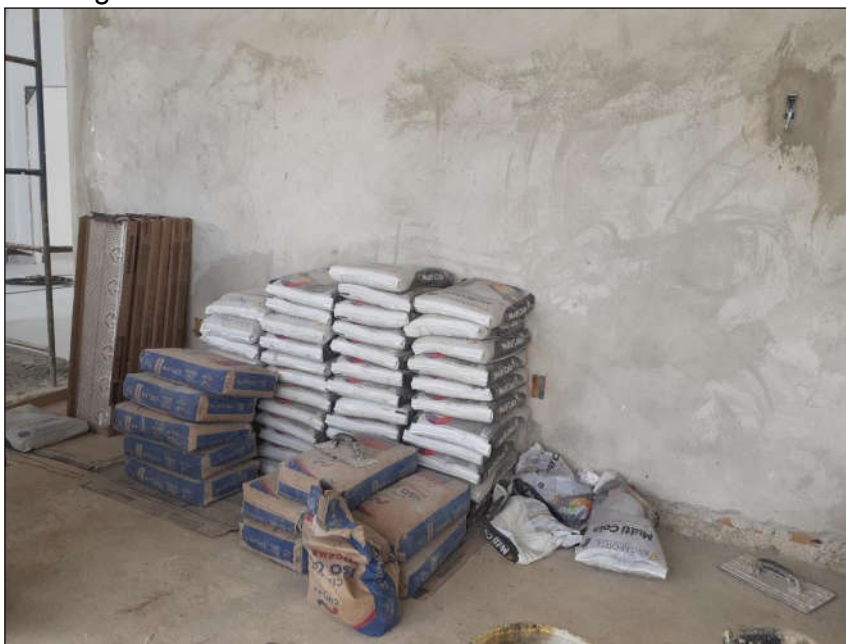
Figura 16 - Materiais estocados do canteiro de obra 2.

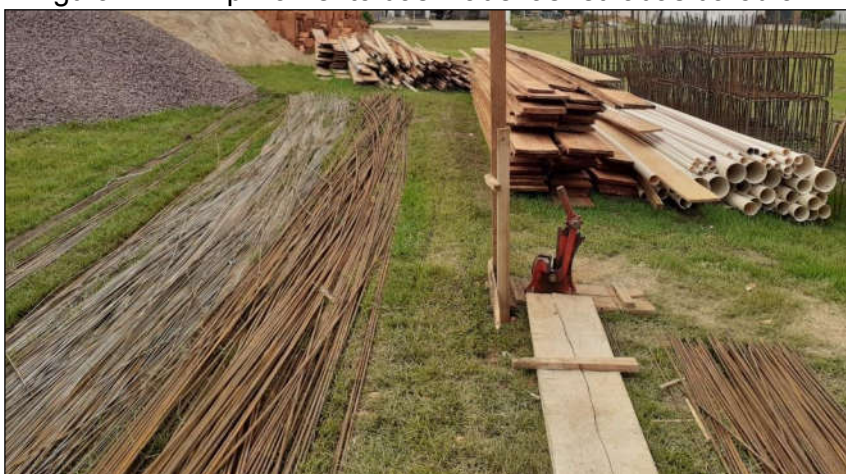
Figura 17 - Empilhamento das madeiras retiradas da obra 2.

A figura 17 ilustra outro item conforme do *checklist*. As madeiras retiradas das formas e escoramentos estão empilhadas, com os pregos retirados ou rebatidos e sem arames e fitas de amarração.

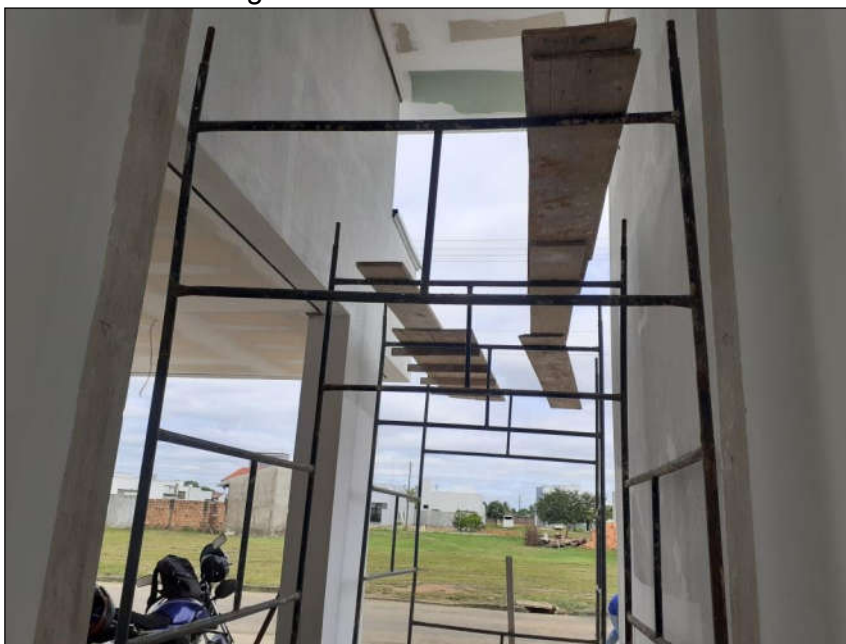
Figura 18 - Andaime da obra 2.

A figura 18 mostra item não conforme, o andaime da obra. Ele não possui sistema de guarda-corpo e rodapé e o piso de trabalho conta com forração incompleta.

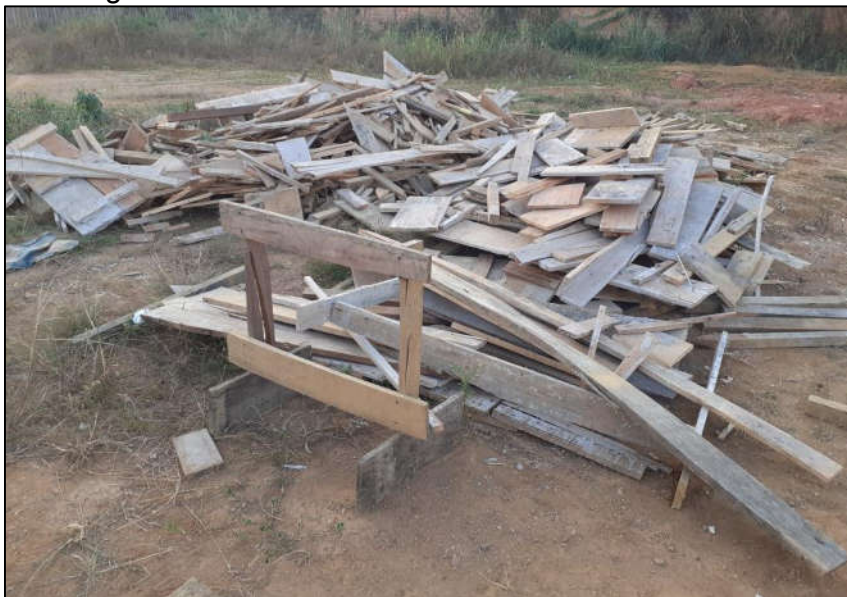
Figura 21 - Madeiras retiradas das formas da obra 3.

A figura 21 traz o item 45 do *checklist*. As madeiras retiradas das formas estão empilhadas de modo desorganizado e sem remoção ou rebatimento dos pregos, motivo pelo qual foi atribuída nota 0 para este item.

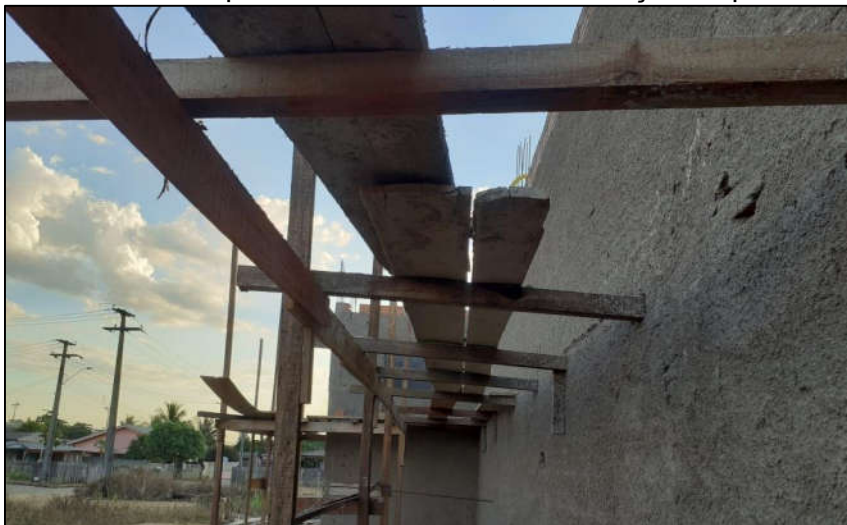
Outro item não conforme e que também obteve nota 0 é o andaime da obra. Construído de modo improvisado, não possui sistema de guarda-corpo e rodapé, além de a forração estar incompleta, conforme mostra a figura 22.

Figura 22 - Andaime improvisado da obra 3, com forração do piso incompleto.

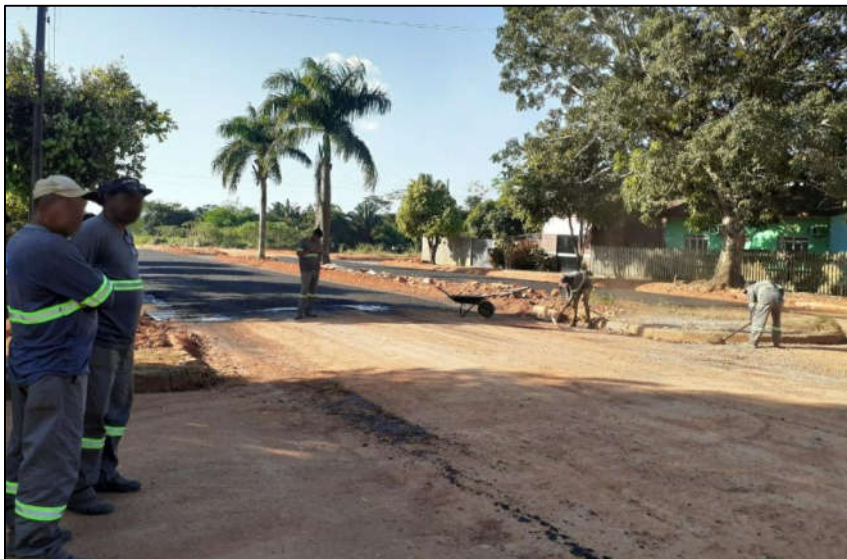
Figura 24 - Trabalhadores da obra 4 utilizando uniformes com tiras refletivas.

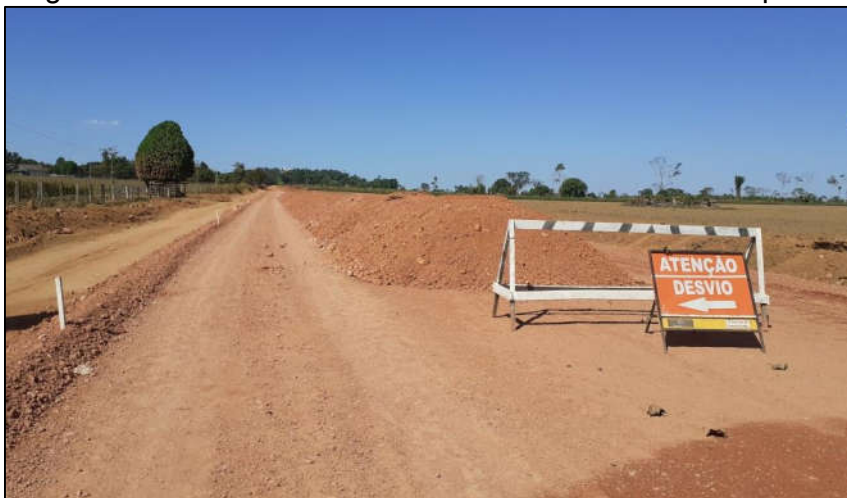
Figura 25 - Trecho da obra 4 sinalizado com cavalete e placa.

Outra conformidade do canteiro é o item 50 do *checklist*. O trecho onde está sendo executada a obra está sinalizado com cavalete e placa, conforme ilustrado na figura 25.

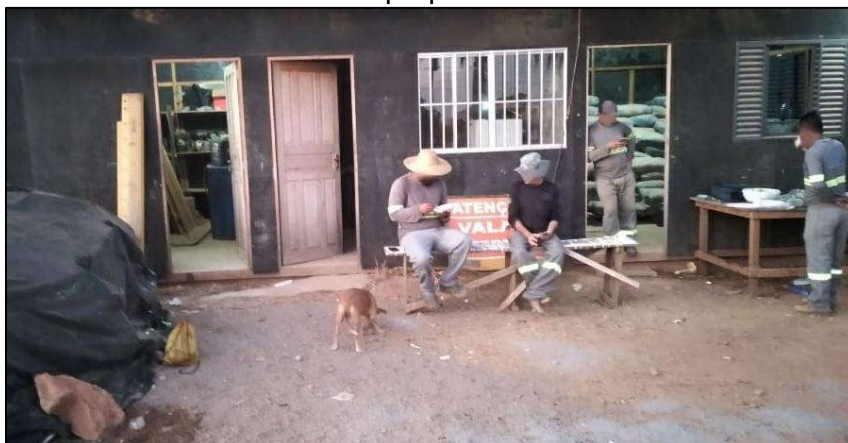
Pelo fato de não haver refeitório adequado no canteiro de obras, os trabalhadores realizam café da manhã e café da tarde em local inapropriado e a céu aberto, conforme ilustra a figura 26. Sendo assim, o item 27 do *checklist* obteve nota 0.

Figura 26 - Trabalhadores do canteiro 4 realizando café da manhã em local inapropriado.

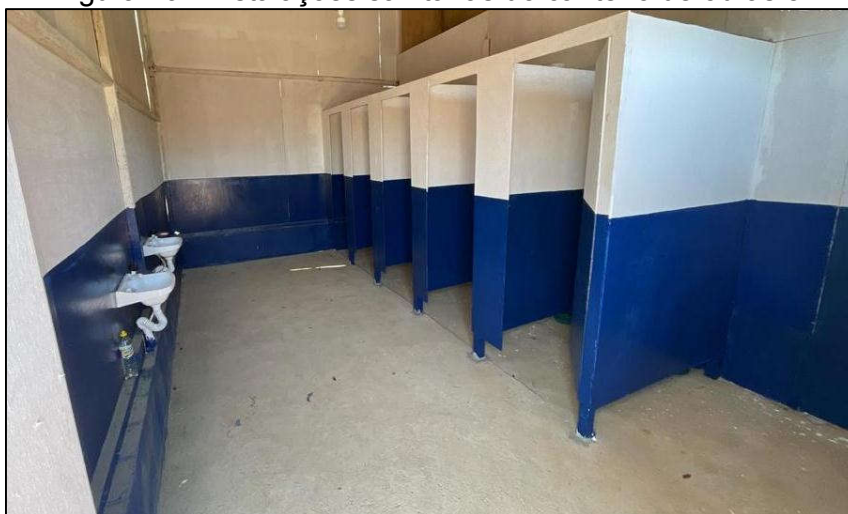
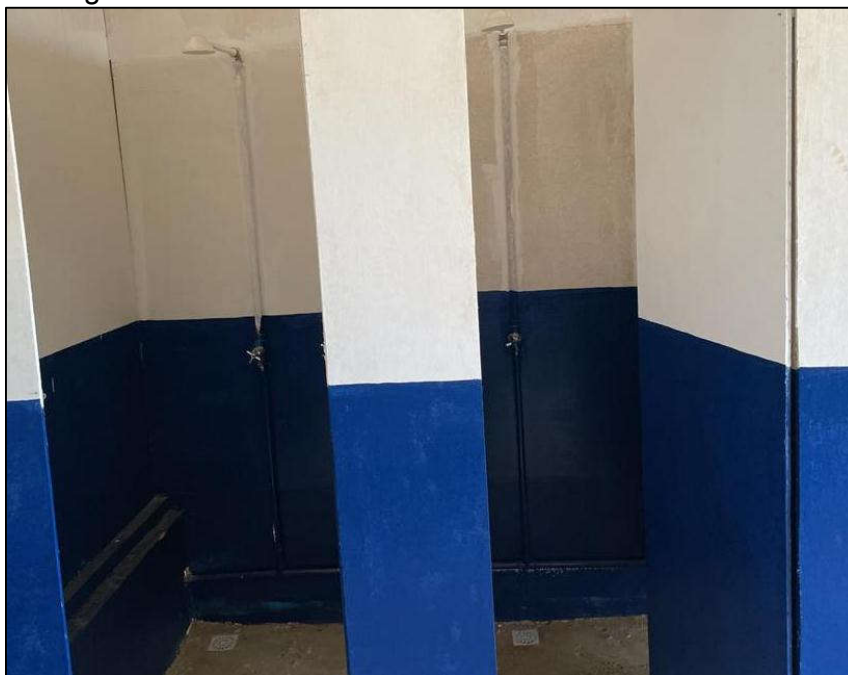
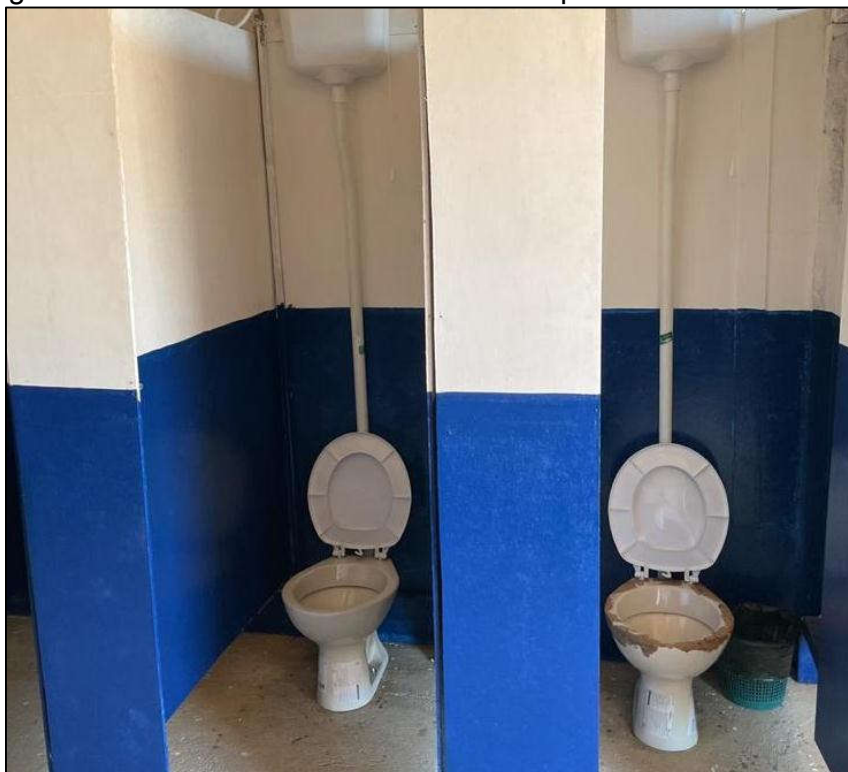
As instalações sanitárias possuem condições satisfatórias de conservação, higiene e limpeza e estão dimensionadas de acordo com o número de trabalhadores, contando com: 2 lavatórios, 2 vasos sanitário, 1 mictório e 2 chuveiros. As figuras 29, 30 e 31 ilustram as instalações.

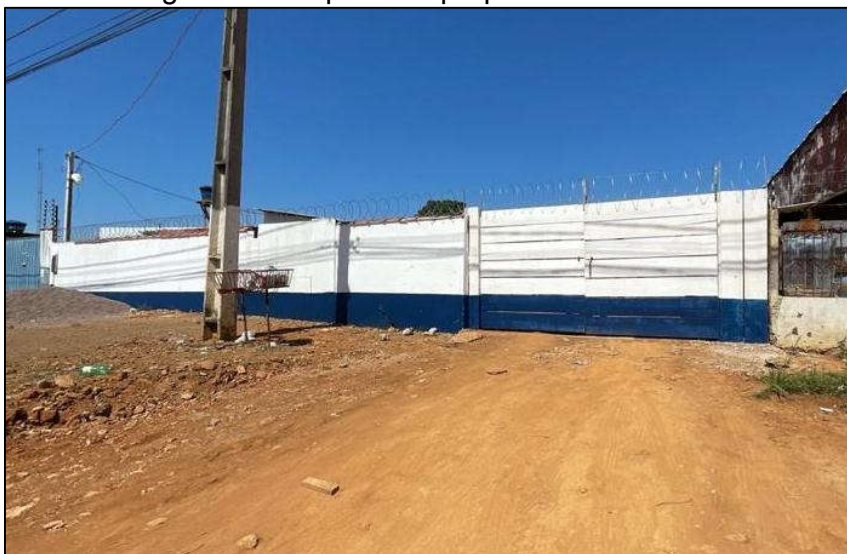
Figura 32 - Tapumes apropriados da obra 5.
