**ANÁLISE DE PATOLOGIAS NO PAVIMENTO FLEXÍVEL DA AVENIDA  
CANAÃ NA CIDADE DE ARIQUEMES (RO)**

**ARIQUEMES – RO  
2022**

Trabalho de Conclusão de  
Curso para obtenção do Grau em  
Engenharia Civil apresentado ao  
Centro Universitário UNIFAEMA.

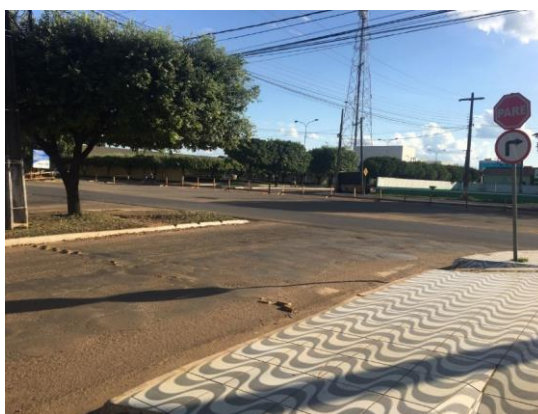
**Figura 26 Início Trecho A**

O Trecho A possui 112 patologias, e cerca de 76% destas são apenas desgaste e remendos, a patologia menos identificada foi o afundamento com apenas um ponto em toda a via. Sendo este o trecho que mais possui patologias onde a maior parte destas se encontram no sentido em direção à Avenida Juscelino Kubitschek. A figura 26 demonstra o início da Avenida Canaã e como estava repleta de defeitos.

Quando se analisa de uma forma geral se observa também que 63% da Avenida é formada por remendos e desgaste, é muito comum encontrar remendos sobre remendos por toda a Avenida, como é o caso da figura 26 (pág. 45) e a figura 30 (pág. 51).

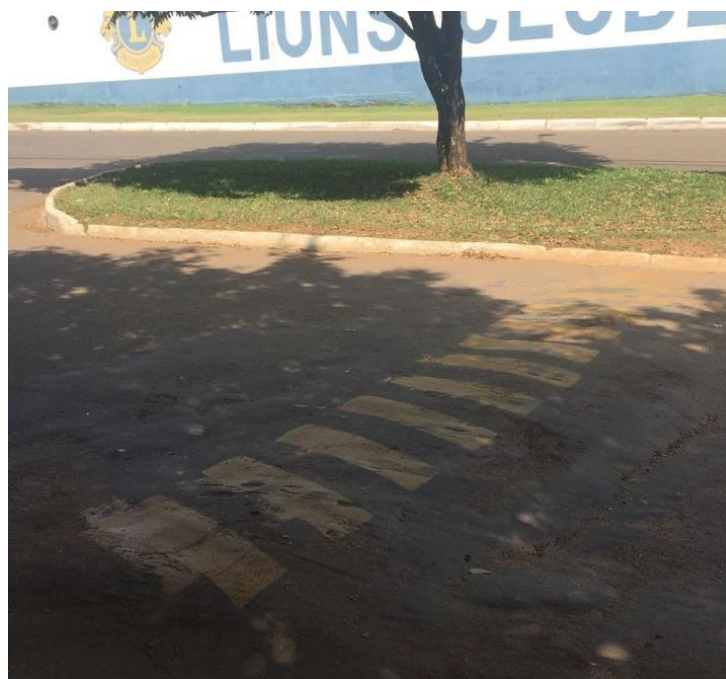
**Figura 28 Patologias no quebra-molas do Trecho B**

O Trecho B possui uma diminuição significativa de patologias quando comparados aos demais trechos, contendo apenas 37 pontos de manifestações patológicas, e assim como no Trecho A as patologias mais encontradas foram desgaste e remendo. Parte deste trecho é formado por um declive natural da avenida, e está se encontra bem preservada e por isso não foram identificadas muitas patologias, apenas um remendo e as patologias perto dos quebra-molas, como indica a imagem 28.

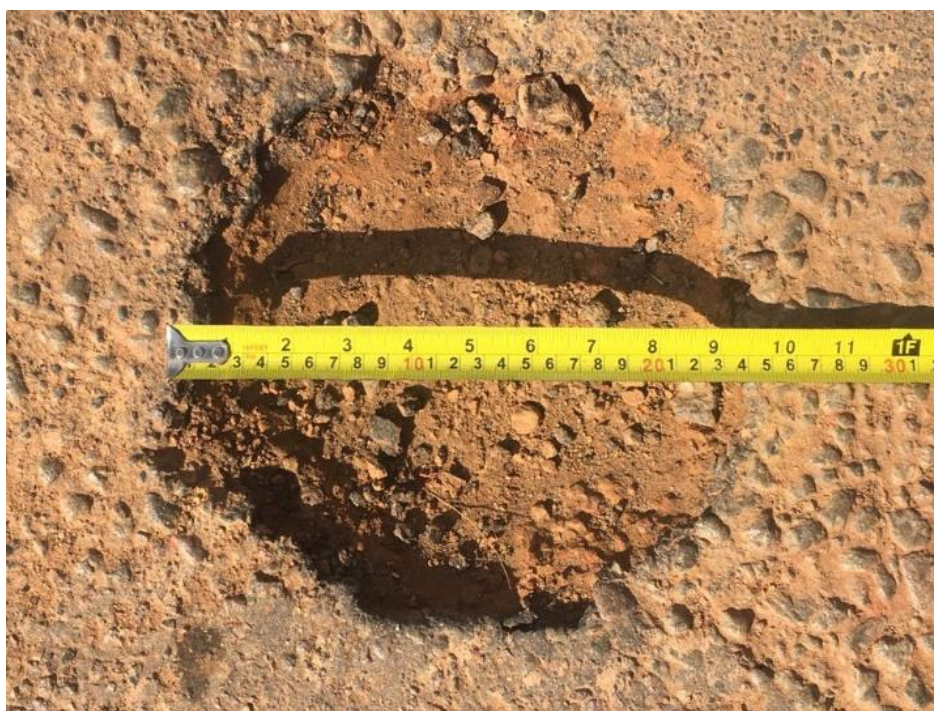
**Figura 31 Placa encontrada no Trecho A (9,4 cm)**

Apesar do Trecho A possuir mais patologias a gravidade destas no Trecho C é bem maior, na figura 31 e 32 pode-se observar a diferença de largura das placas encontradas no Trecho A e Trecho B respectivamente:

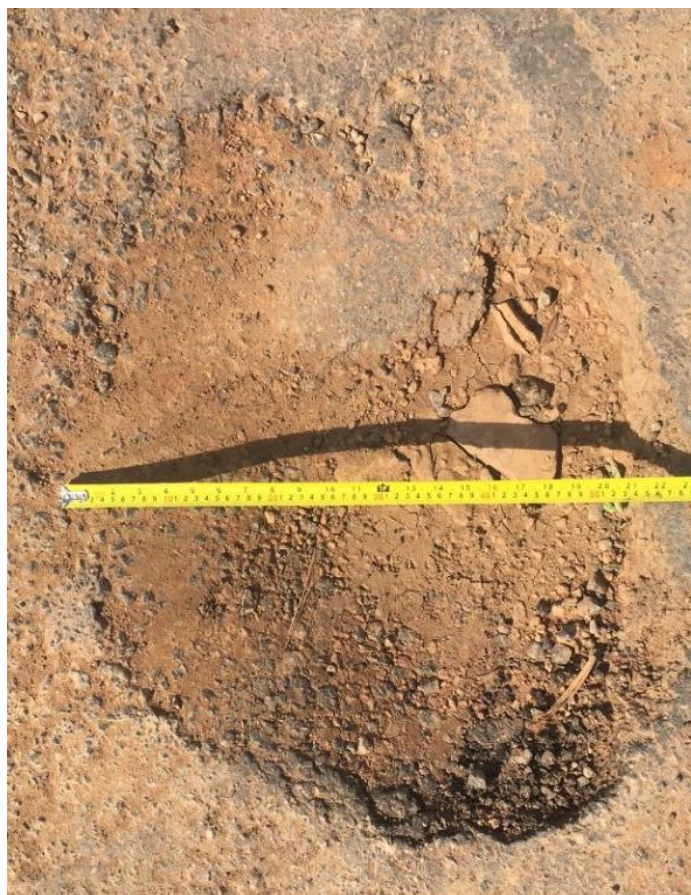
**Figura 32** Painela encontrada no Trecho C (22 cm)

As painelas podem surgir devido a uma má compactação, muita umidade nos solos, falha na imprimação, desgaste de agregados e revestimentos, trincas. Suas causas podem ser variadas, mas estas oferecem grandes riscos à segurança, caso um buraco esteja coberto pela água, não há como ver este, o que pode ocasionar em acidentes e estragos aos veículos.

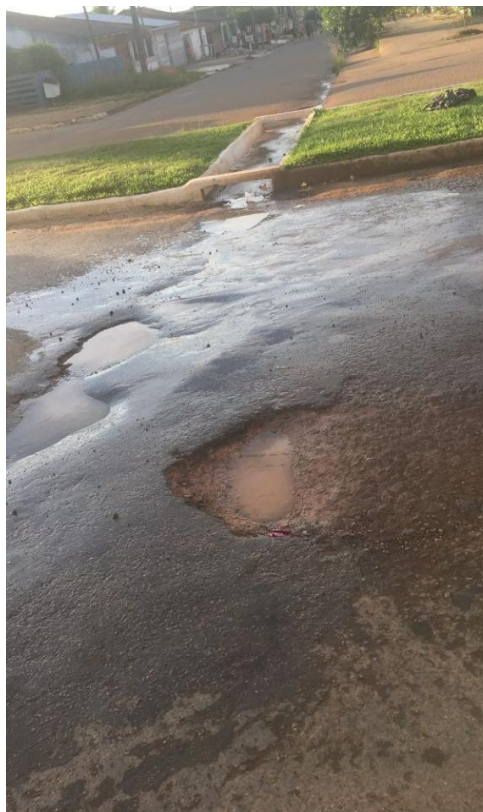
**Figura 33** Painelas com água no Trecho C

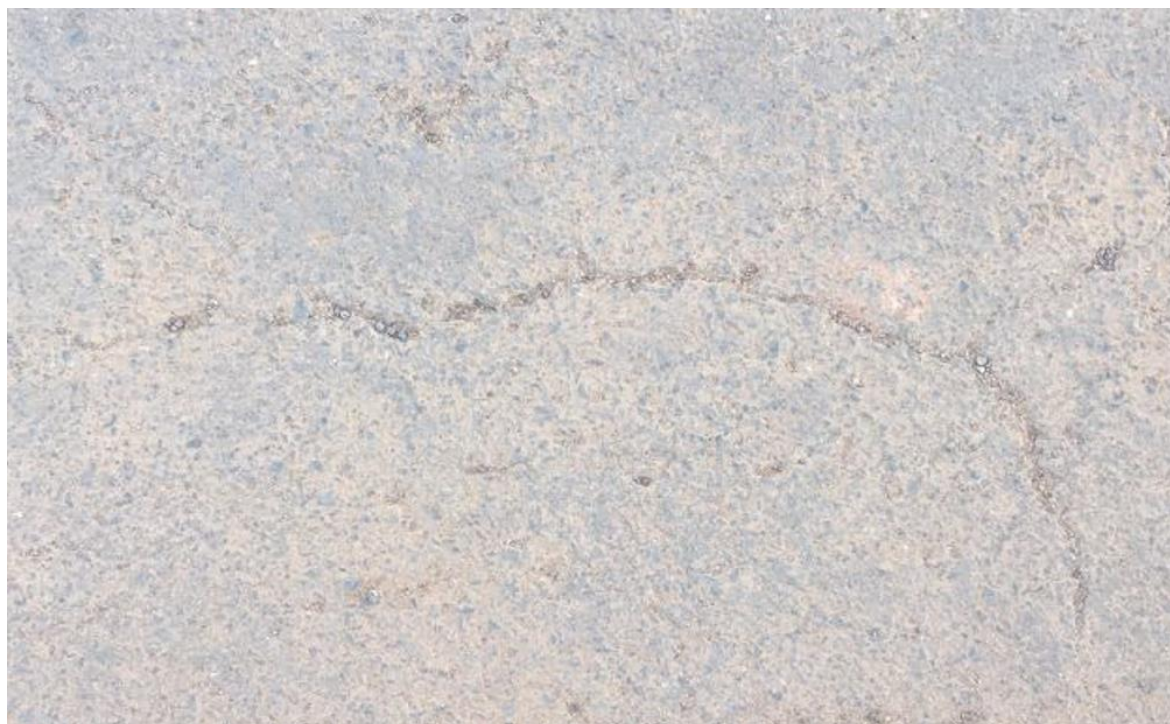
**Figura 34 Trincas no Trecho C**

Há também a presença de muitas trincas, principalmente no final da Avenida, conforme figura 34. Trincas isoladas de grandes extensões e trincas do tipo couro de jacaré espalhadas por toda a via. Estas podem ocorrer devido a variação das temperaturas, desgaste do pavimento, projeto inadequado, perda da base ou sub-base do pavimento, deficiência na drenagem, má execução.

O final da Avenida Canaã possui um número reduzido de remendos, apesar do asfalto estar em condições consideravelmente boas, este apresenta muitas trincas isoladas, perto destas há um grande número de desgaste e buraco.

No caso das trincas isoladas, uma boa forma de repará-las quando acabam de surgir é através do tratamento por selagem, esta evita a sua evolução fazendo com que não seja necessário intervir com métodos de maiores amplitudes. Mas quando estas já são antigas e já ocorreu infiltração de água, por exemplo, são necessárias abordagens mais robustas para seu tratamento.

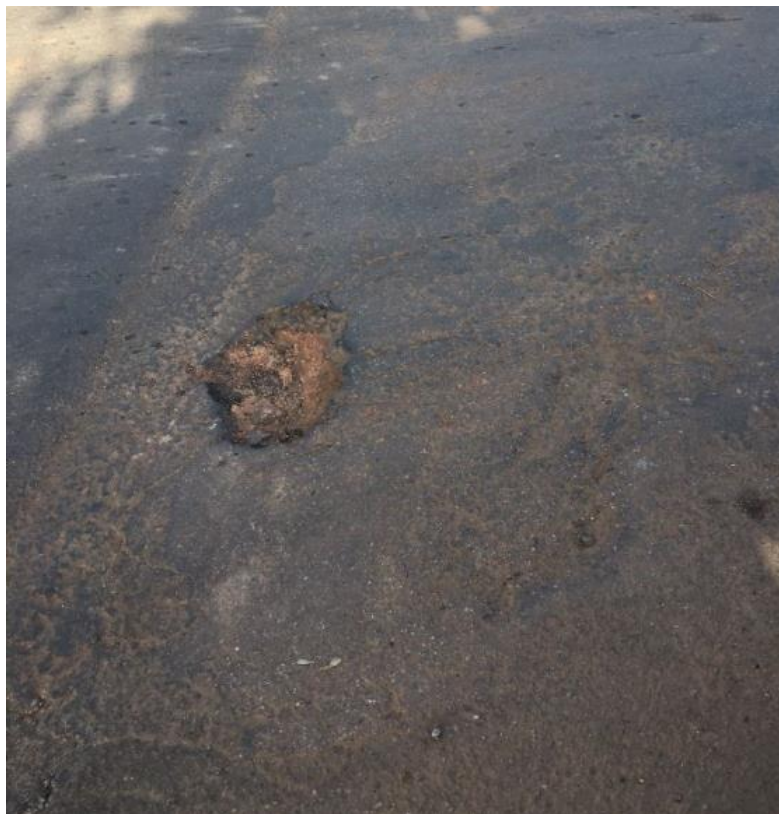
Durante uma visita realizada no dia 30 de outubro de 2022, foi observado a existência de panelas em um dos retornos conforme indica figura 38 e 39, este se localiza dentro do Trecho C, e por estar com outros defeitos acredita-se que este retorno não recebeu o novo recapeamento.

**Figura 38** Painela no Trecho C após o recapeamento

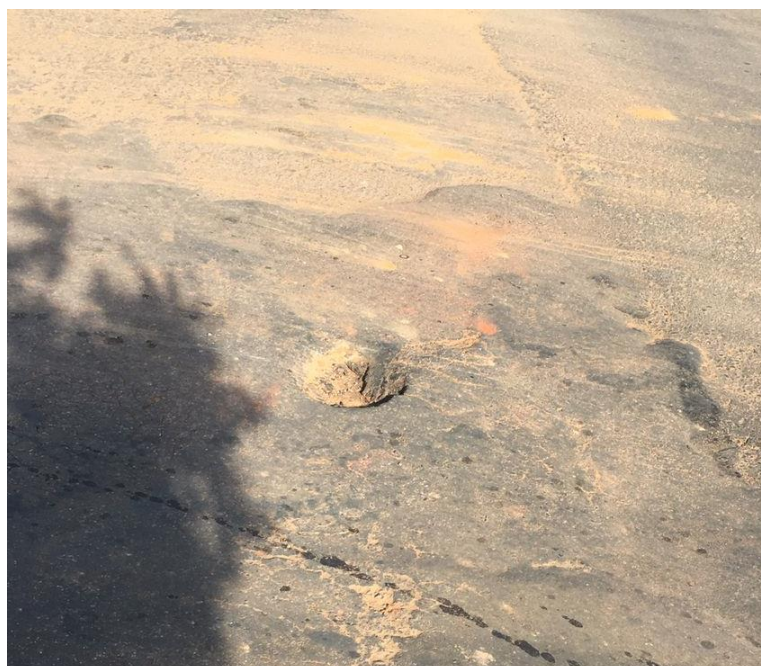
**Figura 39** Painela no Trecho C após o recapeamento
