CENTRO UNIVERSITÁRIO UNIFAEMA

**ESTUDO DE CASO: ANÁLISE DE PATOLOGIAS E IRREGULARIDADES NAS
INSTALAÇÕES DE ESCOLAS MUNICIPAIS DE ARIQUEMES/RO**

Trabalho de Conclusão de Curso para
obtenção do Grau em Bacharel em
Engenharia Civil apresentado ao Centro
Universitário UNIFAEMA.

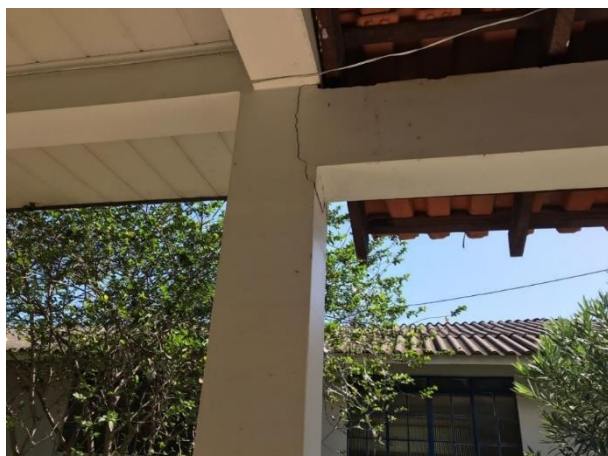
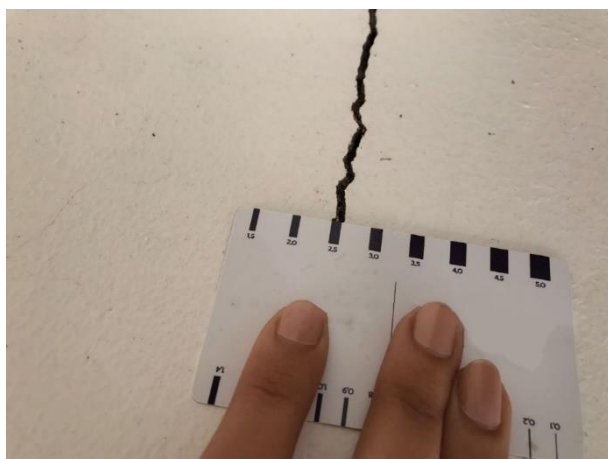
Figura 12 - Rachadura no encontro pilar/viga 01

Figura 13 - Rachadura no encontro pilar/viga 02

Figura 14 - Medição com fissurômetro 01

Bloco 3 de salas de aula.

Na Figura 12 e na Figura 13 mostra a primeira patologia identificada com o estudo de caso realizado. As figuras apresentam uma rachadura, assim classificada devido ao tamanho da espessura da patologia existente, que apresentou espessura de 2,5 mm conforme o fissurômetro (Figura 4).

O indicado é realizar uma análise mais a fundo da rachadura e se for o caso realizar um reforço na estrutura e concretar novamente.

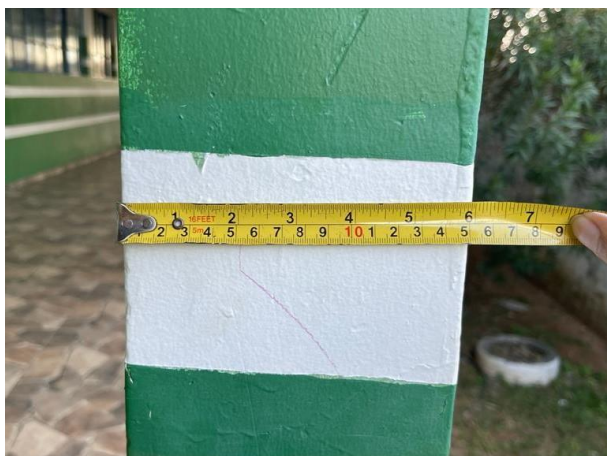
Figura 15 - Rachadura no encontro pilar/viga 03

Figura 16 - Dimensão do pilar

O indicado é realizar uma análise mais a fundo da rachadura e se for o caso realizar um reforço na estrutura e concretar novamente.

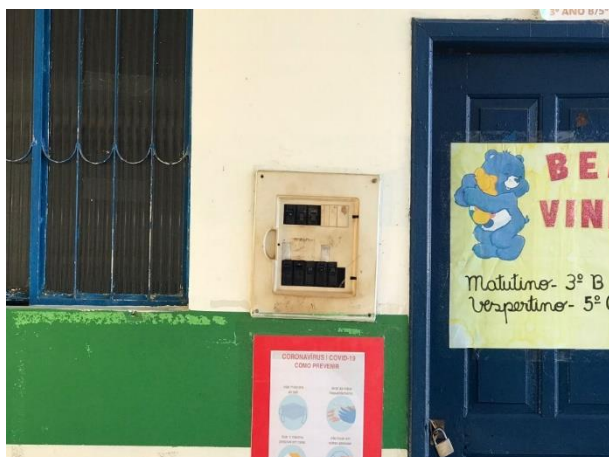
Figura 17 - Quadro de distribuição sem proteção

Para solucionar esse problema o ideal é realizar a troca do quadro por um novo que possua uma tampa de fechamento, garantindo assim segurança a todos que trafegarem por esse ambiente.

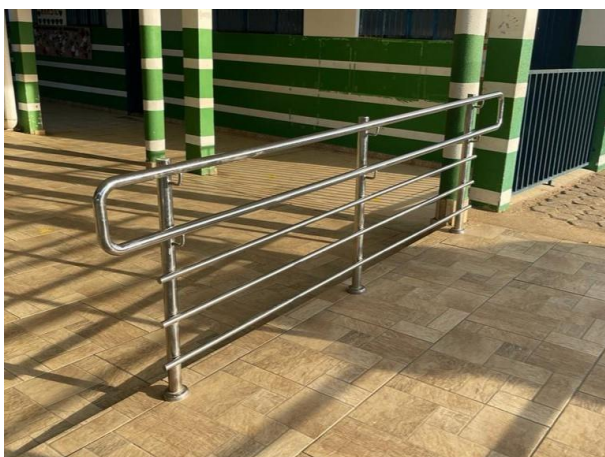
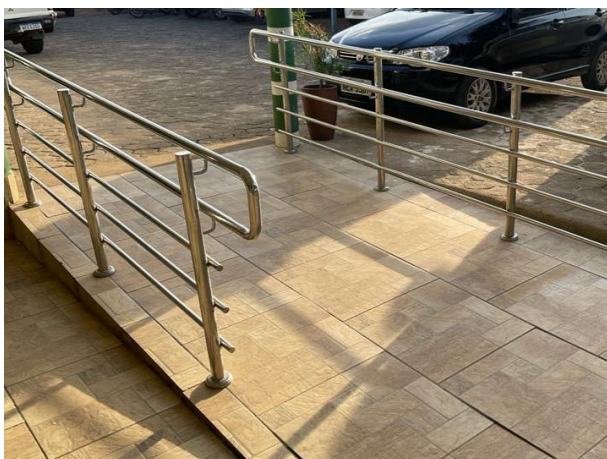
Figura 18 – Guarda-corpo 01

Figura 19 - Guarda-corpo 02

Deve-se realizar a troca do guarda-corpo por um que atenda as exigências da NBR 14718.

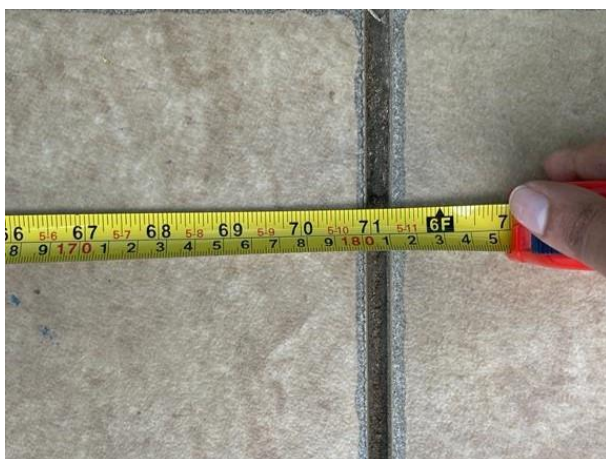
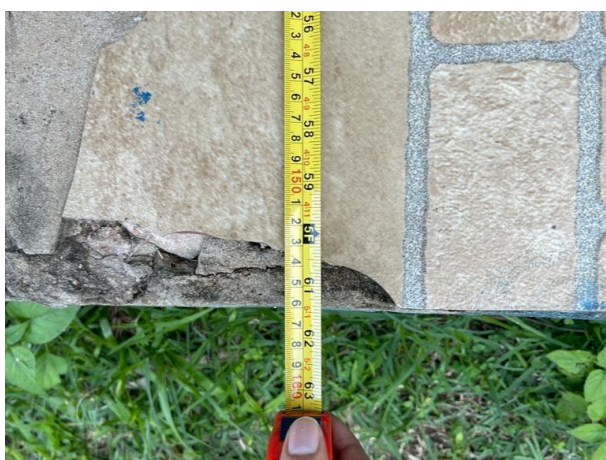
Figura 20 - Piso cerâmico quebrado

Figura 21 - Medição de área de piso 01

Figura 22 - Medição de área de piso 02

Realizar a retirada do piso danificado e a implantação de um novo piso cerâmico, piso cimentado ou calçada no local.

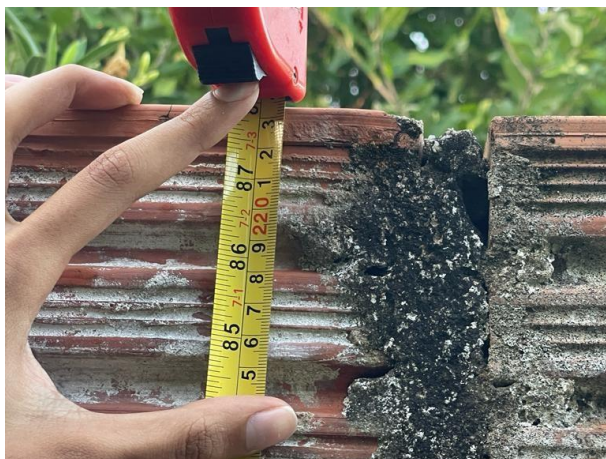
Figura 23 - Muro em treliça com ferragem exposta

Figura 24 - Medição da altura do muro

Como a parte estrutural do muro já se encontra executada, a solução para esse caso seria realizar um reforço no muro existente implantando pilares com dimensões mínimas de 14 cm x 26 cm ou realizar a demolição do muro e executar um novo muro seguindo os procedimentos de acordo com a NBR 6118.

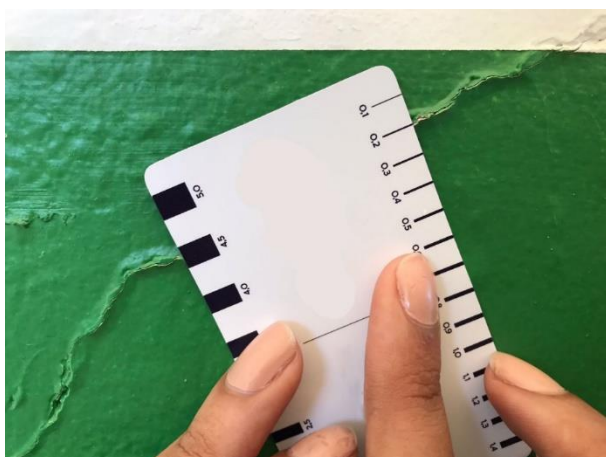
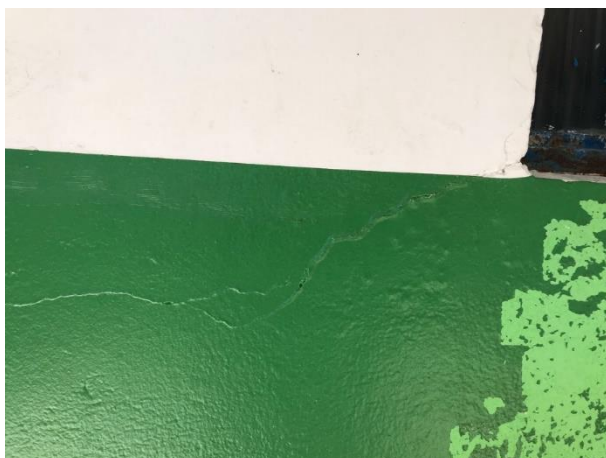
Figura 25 - Medição com fissurômetro 02

Figura 26 - Fissura em janela

Na Figura 25 e Figura 26 está representado algumas fissuras (classificada de acordo com a espessura pelo fissurômetro) que provém das extremidades da janela.

Se trata de uma patologia que não traz grandes riscos para solucionar, é recomendado a raspagem da pintura existente, limpar a superfície da fissura, realizar o emassamento com massa acrílica, lixamento e aplicação de uma nova pintura.

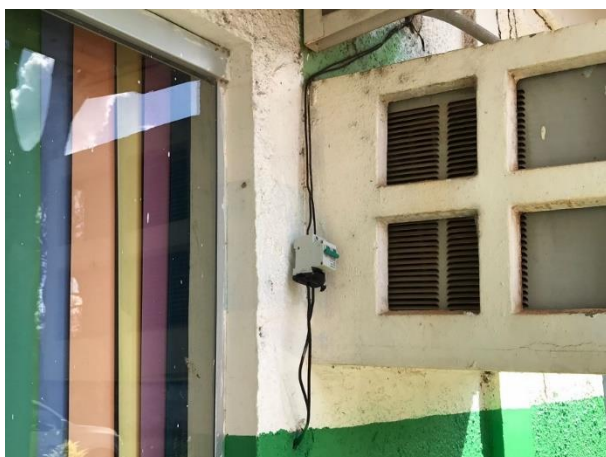
Figura 27 - Disjuntor fora de quadro de energia

É recomendável encaminhar a função desse disjuntor para o quadro de distribuição existente mais próximo e retirando-o do local que se encontra.

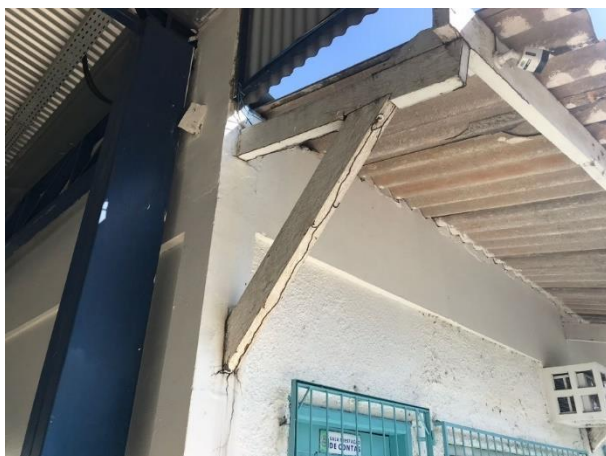
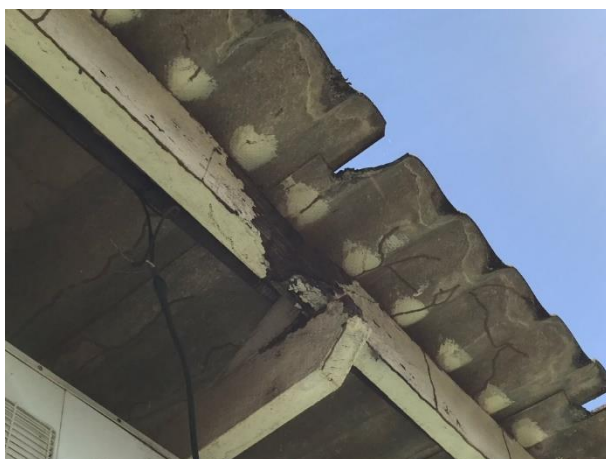
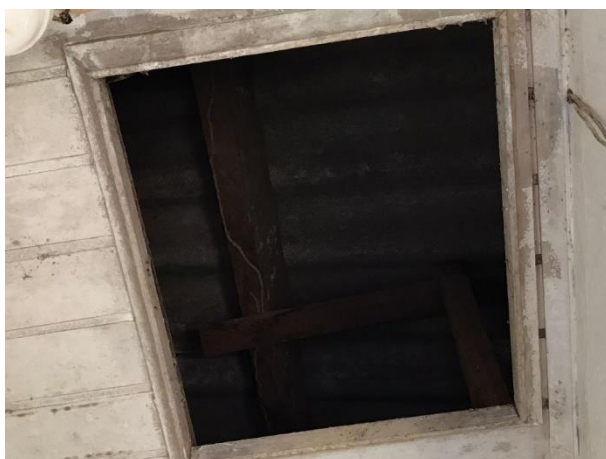
Figura 28 - Estrutura de madeira com cupins 01

Figura 29 - Estrutura de madeira com cupins 02

Figura 30 - Estrutura de madeira com cupins 03

Na Escola 2 a principal patologia encontrada foi a presença de agentes biodeterioradores (cupins) na estrutura de madeira responsável pela sustentação da cobertura. A escola foi recentemente pintada e em um curto período os cupins retornaram a atacar a estrutura. Nas Figuras 28, 29 e 30 está representado partes distintas da estrutura, ambas afetadas e com presença de cupins, sendo a Figura 30 sido tirada da entrada que dá acesso ao forro da edificação, mostrando que a parte da estrutura da cobertura localizada no interior do forro também se encontra infestada.

Na situação que se encontra, a troca da estrutura de cobertura seria a melhor recomendação, principalmente se trocada por uma estrutura metálica.

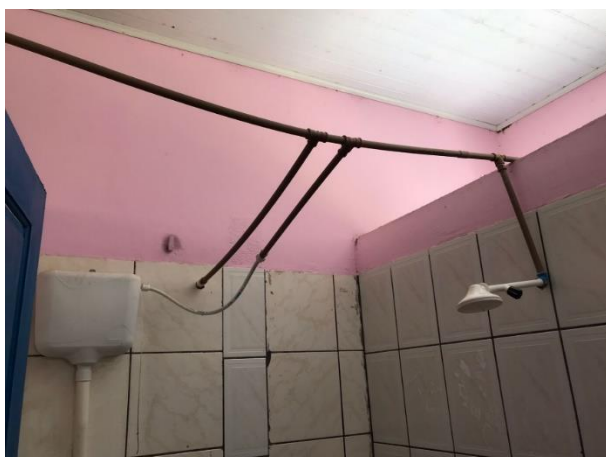
Figura 31 - Tubulação hidráulica aparente

Deve ser realizado uma reforma hidráulica nos banheiros, a fim de embutir as tubulações na alvenaria através de um projeto que analise a pressão e os locais para o qual a água será destinada, sendo assim locado os chuveiros, entre outras louças hidráulicas presentes no banheiro.

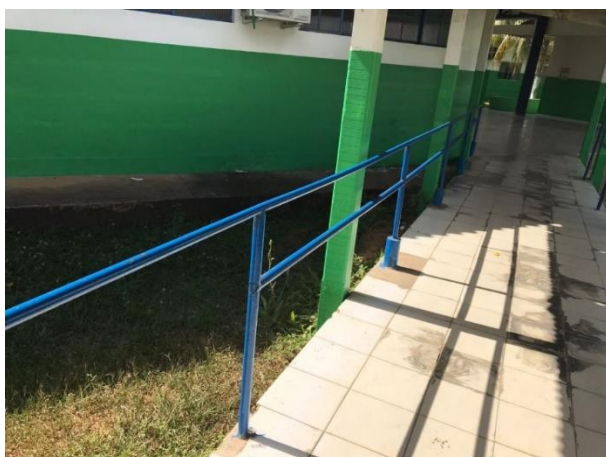
Figura 32 – Guarda-corpo 03
