**ACESSIBILIDADE NOS ESPAÇOS URBANOS PARA PESSOAS COM  
DEFICIÊNCIA – PCD's: Estudo de caso na Avenida Tancredo Neves, em  
Ariquemes**

Trabalho de Conclusão de Curso para a  
obtenção do Grau em Engenharia Civil  
apresentado á Faculdade de Educação  
e Meio Ambiente – FAEMA.

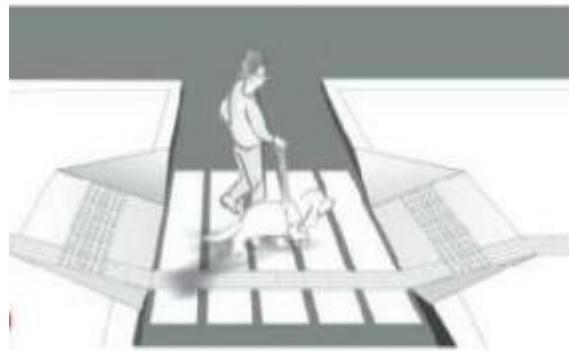
Figura 15 - Rebaixamento de calçada

As calçadas devem ser rebaixadas próximo às travessias de indivíduos sinalizadas com ou sem semáforo, com ou sem faixa, como averiguado na figura 15. Não deve ocorrer desnível entre o final do rebaixamento da calçada e o leito carroçável. A inclinação deve ser contínua e não ultrapassar a 8,33% (1:12). A largura dos rebaixamentos deve ser idêntica à largura das faixas de travessia, quando o fluxo de pedestres calculado for maior que a 25 pedestres/min/m. Em lugares onde o fluxo de pessoas for igual ou menor que 25 pedestres/min/m e acontecer interferência que impossibilite o rebaixamento, aceita-se o rebaixamento em largura menor até um limite mínimo de 1,20 m de largura de rampa (BRASIL, 2018).

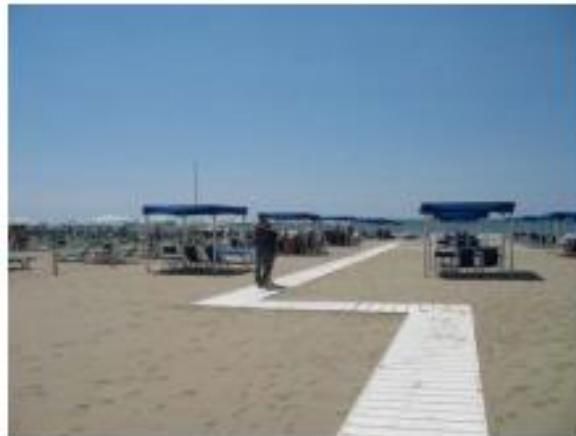
Figura 17 - Plataforma de acesso ao mar em Viareggio

**Igualitário:** Utilização equiparável. São objetos, espaços e produtos que podem ser usados por indivíduos com distintas capacidades, tornando os locais iguais para todos, obedecendo a enorme variação antropométrica presente entre as pessoas (baixos, altos, magros, obesos, crianças, idosos, gestantes), suas distintas situações (sentados, em pé) e indivíduos de próteses e órteses (cadeiras de rodas, muletas, pernas mecânicas, etc.), segundo a figura 17 (RODRIGUES, 2015).

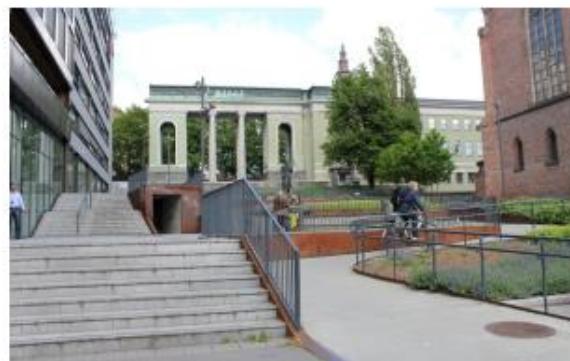
Figura 18 - Transposição de desnível na área urbana com opção de escala e rampa, em Oslo na Noruega

**Adaptável:** Emprego flexível. Design de espaços ou produtos que atendem seres humanos com variadas habilidades e distintas preferências, sendo adaptáveis para qualquer utilização, conforme a figura 18 (RODRIGUES, 2015).

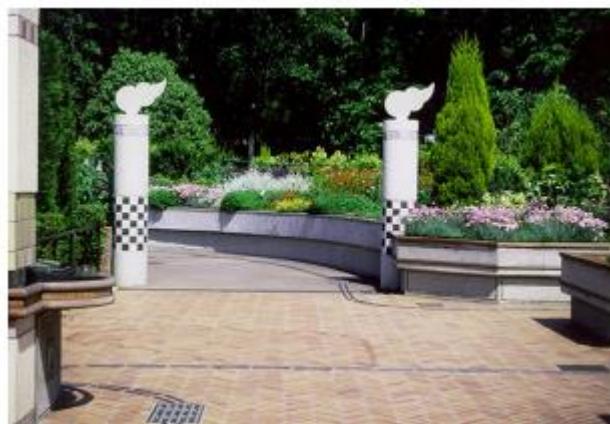
Figura 19 - Existência de um par de pilares de orientação para marcar começo de caminhos

**Óbvio:** Intuitivo e Simples. De entendimento simples para que um indivíduo possa entender independente de seu conhecimento, sua experiência, seu grau de concentração ou habilidades de linguagem, como pode ser visto na figura 19 (RIBEIRO, 2014).

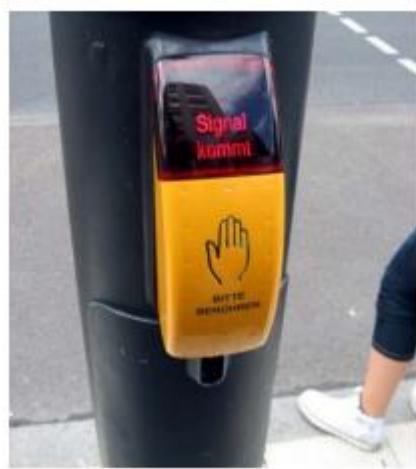
Figura 20 - Foco para pedestres com sinalização visual (indicação pictórica e verbal) e sinalização sonora em Berlim.

**Conhecido:** Dados de fácil percepção. Quando a informação essencial é transmitida de maneira a cumprir as necessidades do receptador, seja ela um indivíduo estrangeiro, com dificuldade de audição ou visão, como usar diferentes formas de comunicação, tais como letras e símbolos em relevo, braile e sinalização auditiva, como observado na figura 20 (RODRIGUES, 2015).

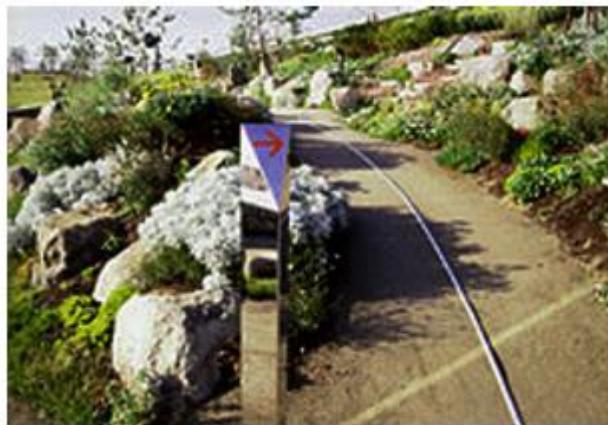
Figura 21 - Guia de alumínio indicando o caminho recomendável, ou seja, sem obstáculos ou desníveis. Rinku Park, em Osaka, no Japão.

**Seguro:** Tolerante ao erro. Previsível para diminuir os riscos e prováveis consequências de ações não intencionais ou accidentais. (Exemplo: elevadores com sensores em várias alturas que possibilitam os indivíduos entrarem sem perigo de a

porta ser fechada no meio do processo e rampas e escadas com corrimões) como averiguado na figura 21 (FIGUEIREDO, 2017).

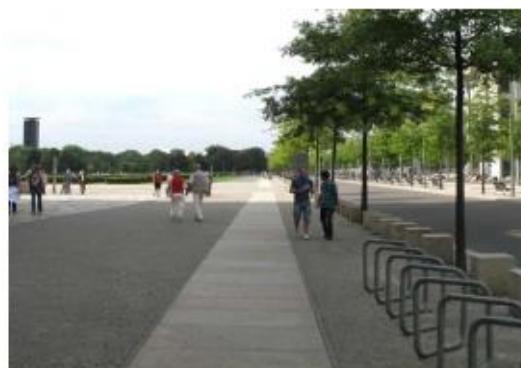
Figura 22 - Passeio público com piso de inclinação apropriada, pavimento diferenciado, antiderrapante e firme.

**Sem esforço:** Pequeno esforço físico. Determinar equipamentos e elementos para que sejam usados de forma segura, eficiente e confortável, com o mínimo de fadiga. (Exemplos: torneiras do tipo alavanca ou de sensor, que reduzem a torção das mãos e o esforço para acioná-las; maçanetas tipo alavanca, que são de utilização fácil, podendo ser acionada até com o cotovelo), segundo a figura 22 (KRÄHENBÜHL et al., 2010).

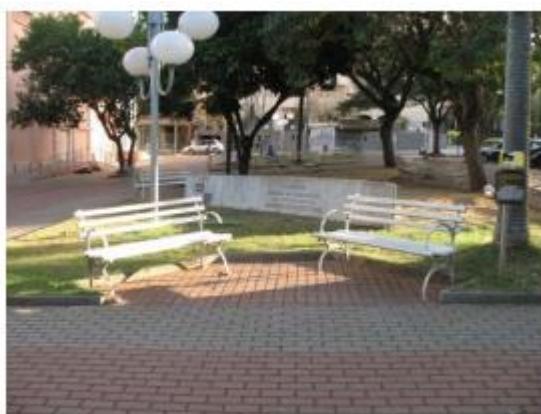
Figura 23 - Praça com áreas de estar com espaço para acomodação de cadeiras de rodas.

**Abrangente:** Espaço e dimensão para aproximação e utilização. Determina dimensões e espaços adequados para o acesso, a conquista, a manipulação e o emprego, independentemente do tamanho do corpo (anões, obesos, etc), da mobilidade ou da postura das pessoas (usuários com carrinhos de bebês, cadeiras de rodas e com bengalas etc), como observado na figura 23 (FIGUEIREDO, 2017).

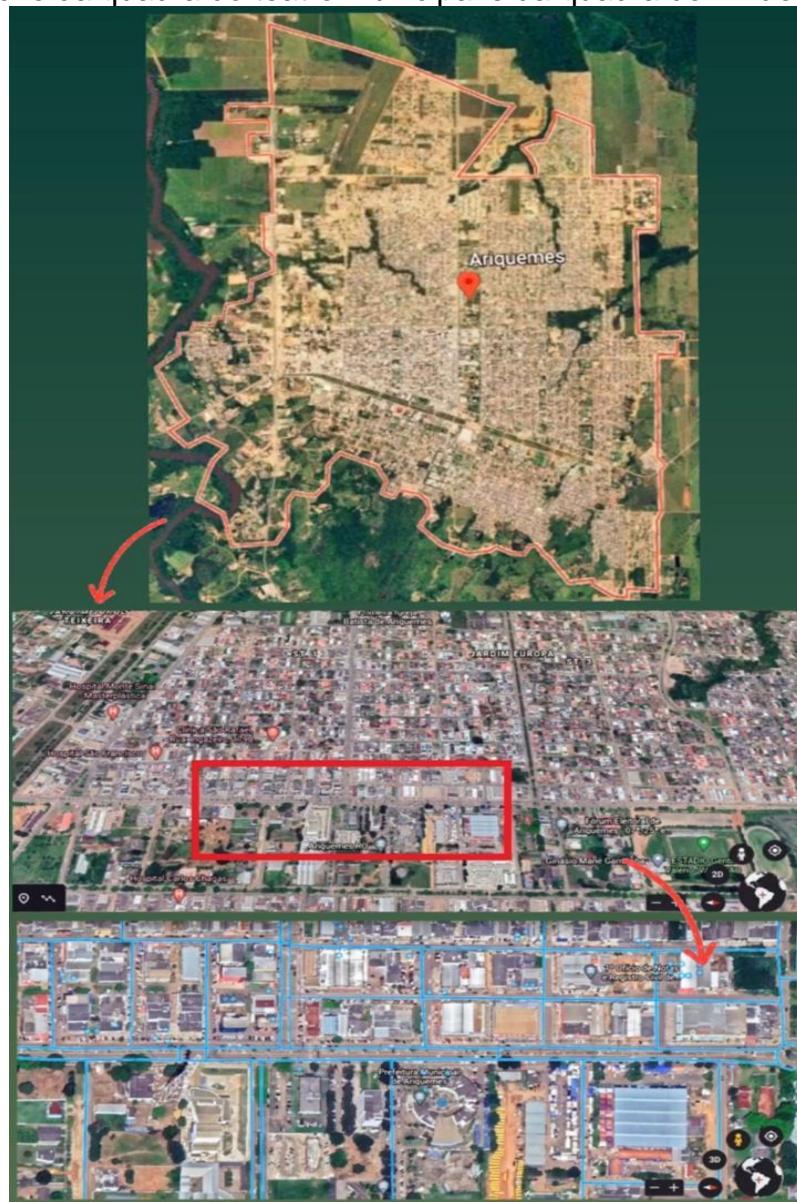
Figura 24 - Trecho da quadra do teatro municipal e da quadra do Irmãos Gonçalves

O estudo de caso foi realizado a partir de uma pesquisa de campo descritiva observacional com a intenção de descrever a infraestrutura das calçadas e rampas na Avenida Tancredo Neves, no centro do município de Ariquemes/RO. O trecho analisado começou na quadra do teatro municipal até a quadra do supermercado Irmãos Gonçalves (os dois lados da avenida), conforme pode ser observado nas figuras 24 e 25.

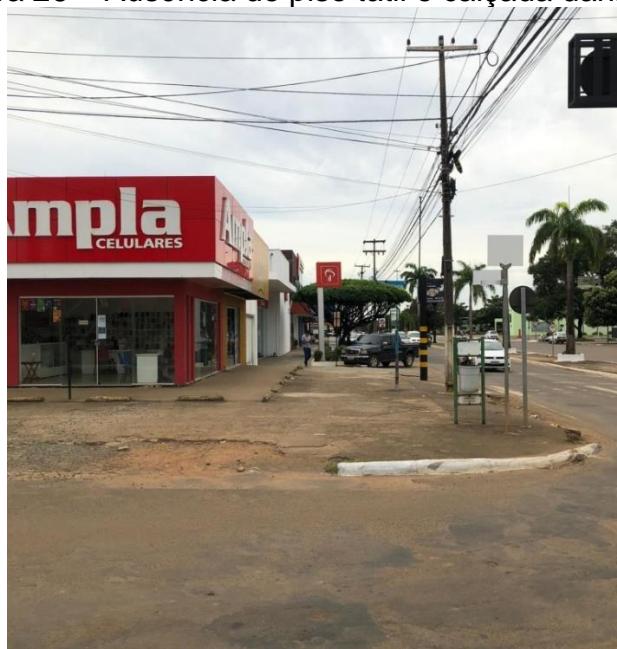
Figura 26 – Ausência de piso tátil e calçada danificada

O obstáculo mais frequente encontrado na avenida foi a ausência de piso nas calçadas sendo localizado 10 vezes. A maior parte das calçadas não tinham o piso tátil, caracterizando um elemento de risco fundamental para a locomoção dos deficientes visuais. Outro obstáculo encontrado 8 vezes foi a calçada em mal estado de conservação, prejudicando a acessibilidade das pessoas. As figuras a seguir demonstra exemplos destas situações, registrando ao longo da Avenida, e em apêndice seguem mais fotos da situação do local. Na figura 26, observa-se a ausência de piso tátil, calçada danificada e outras irregularidades em frente ao semáforo e a loja Ampla Celulares, ocasionando grande dificuldade no passeio. Já na figura 27, verifica-se uma calçada em frente a prefeitura possuindo mal estado de conservação.

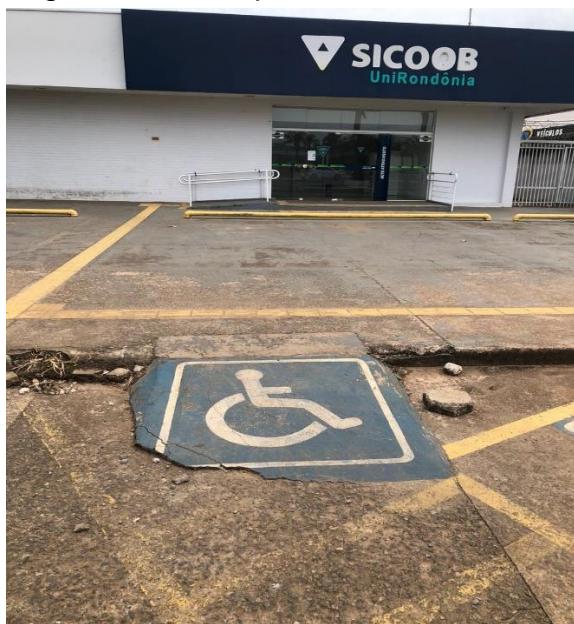
Figura 28 – Rampa danificada

Além disso, foram encontrados outros elementos como rampas mal conservadas ou ausência, afetando a locomoção especialmente dos cadeirantes. Esta situação está relatada nas figuras abaixo, sendo que a Figura 28 - observa-se uma rampa danificada em frente ao Sicoob UniRondônia e a Figura 29 possui ausência de rampa na esquina da farmácia Baratão.

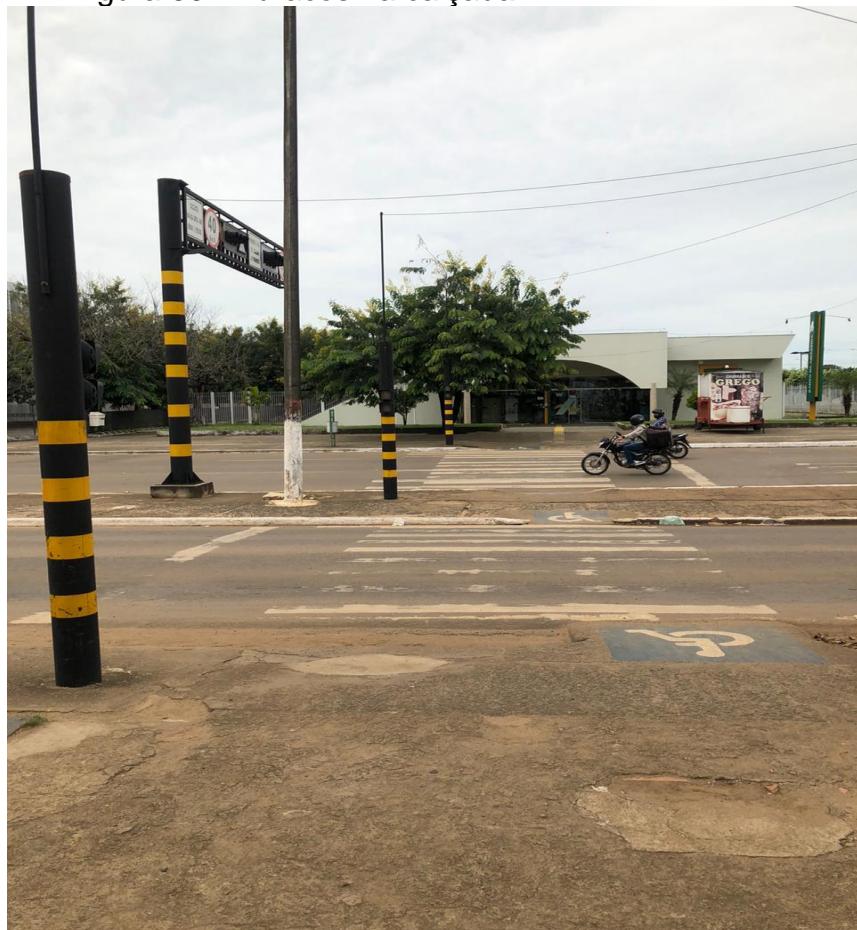
Figura 30 - Buracos na calçada

Também apresentaram buracos nas calçadas, desníveis e mobiliários urbanos em locais inadequados, estas situações estão relatadas nas figuras abaixo. Na figura 30 – percebe-se buracos na calçada em frente ao semáforo. Outro exemplo é a Figura 31 – apresentando desníveis, em frente loja Econômica e a Farmácia Menor Preço, este obstáculo se torna um elemento de grande dificuldade e risco para deficientes visuais, pessoas com mobilidade reduzida, cadeirantes, entre outras deficiências. E a Figura 32 – mostra um poste muito perto da rampa sem sinalização, em frente a Drogaria Mega Farma dificultando a locomoção para os cadeirantes.

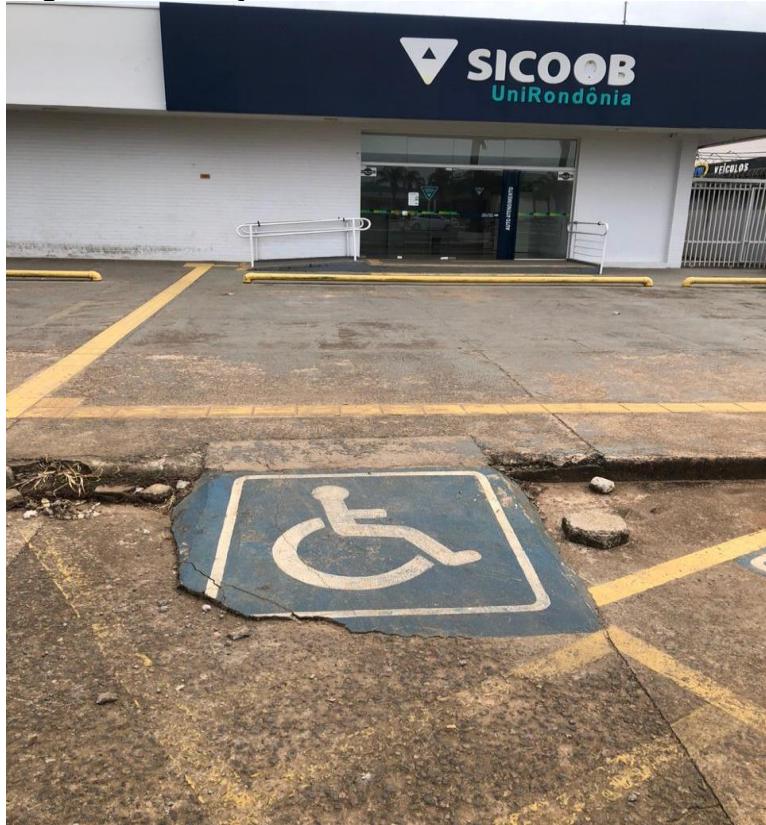
Figura 37 – Calçada do Sicoob UniRondônia

Na figura 37 está descrevendo em frente ao Sicoob UniRondônia, com a rampa danificada e a calçada apresentando má estado de conservação.

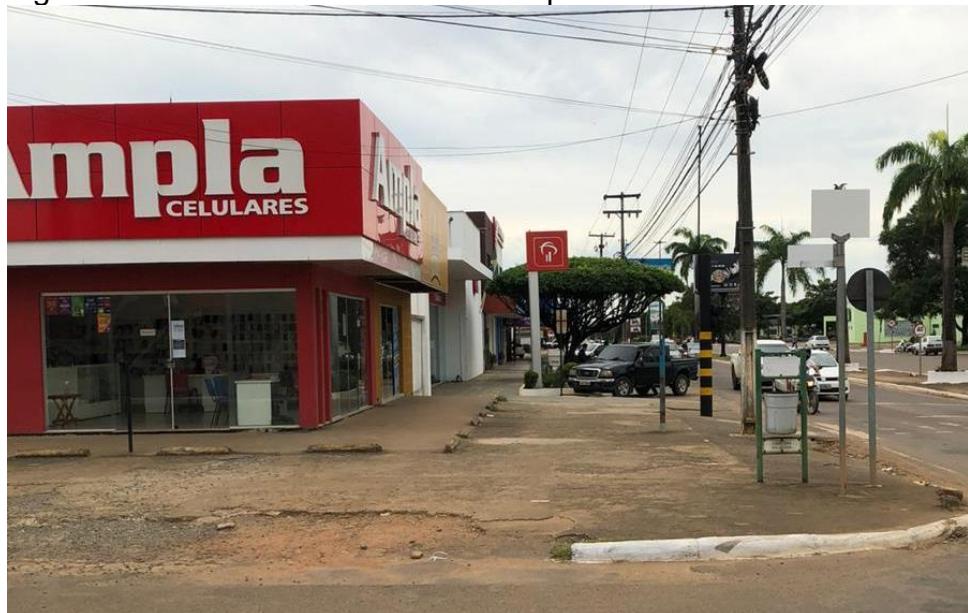
Figura 39 – Passarela em frente a Ampla Celulares danificada

Na Figura 39 em frente a Ampla Celulares está mostrando calçada danificada, ausência de rampa e piso tátil.

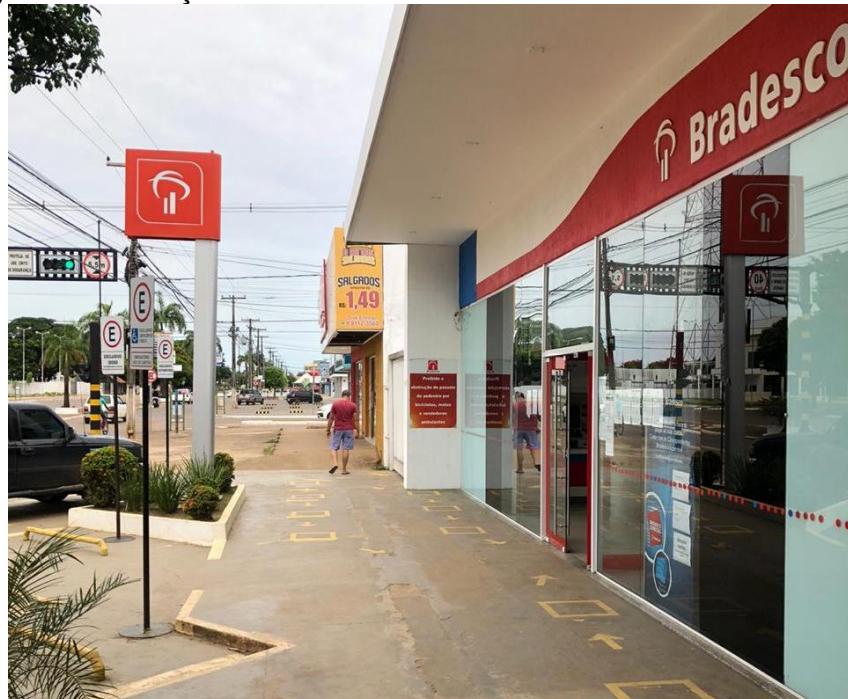
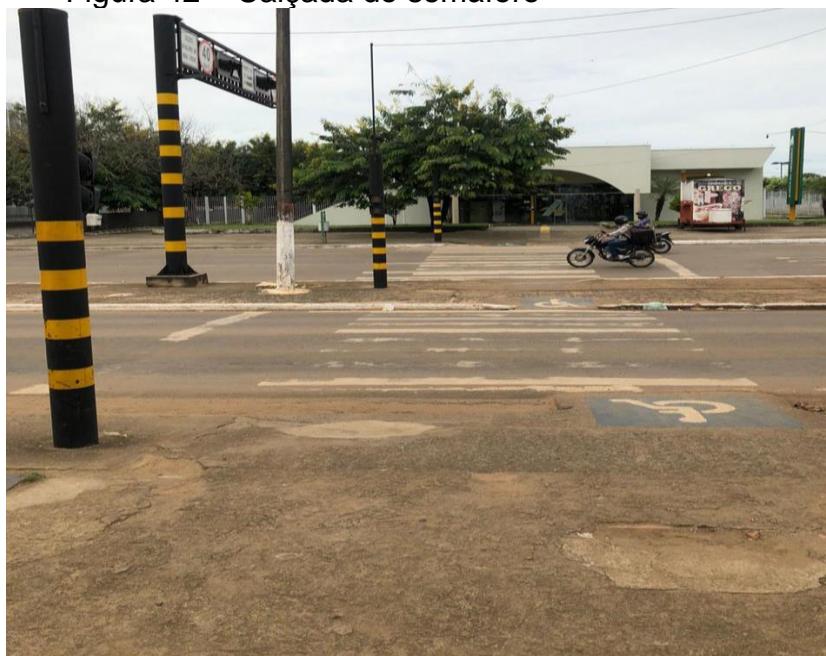
Na figura 41 e 42 está relatando em frente ao Banco Bradesco e o semáforo ausência de piso tátil e rampa para cadeirantes, e a calçada do semáforo está danificada, com presença de buracos.

Figura 41 – Calçada em frente ao Banco Bradesco fora das normas

Figura 42 – Calçada do semáforo

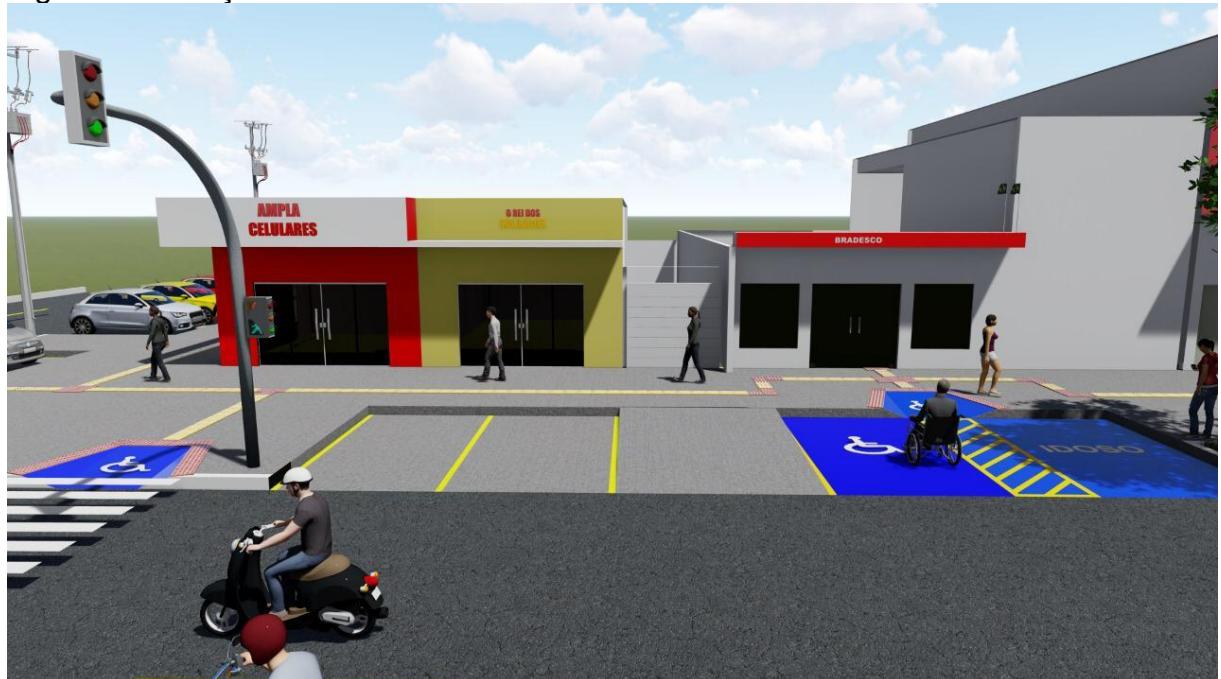
Figura 43 - Calçada em frente ao Banco Bradesco e Semáforo dentro das normas

Na figura 43 possui o piso tátil, rampa em frente ao Banco Bradesco e a calçada conservada.

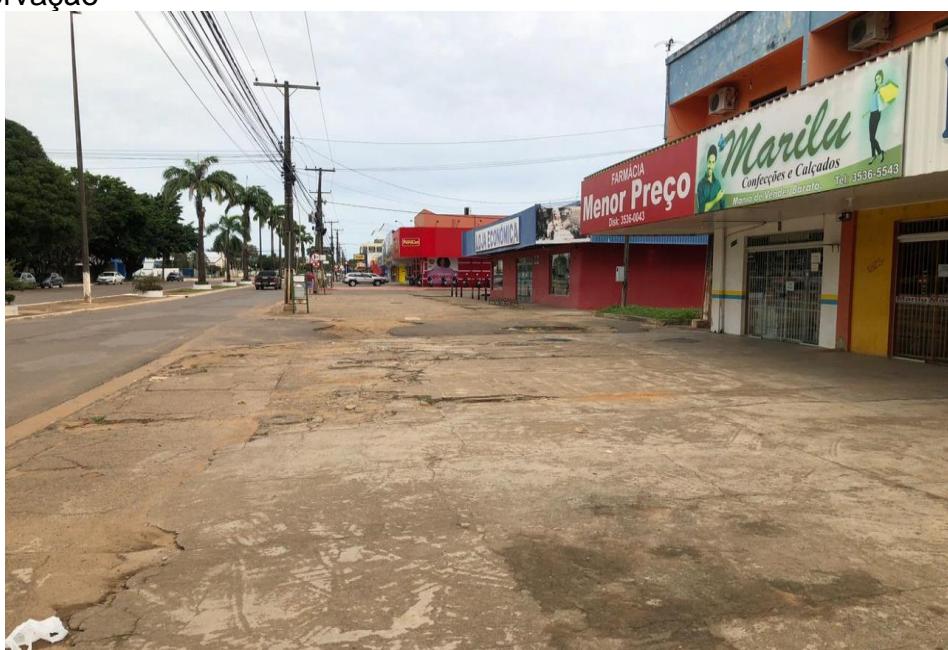
Figura 44 - Quadra entre a Travessa Samaúma e Travessa Maracatiara em mal estado de conservação

Na figura 44 não possui piso tátil, nem rampa para deficientes, calçada danificada, sem estacionamento e faixa de pedestre

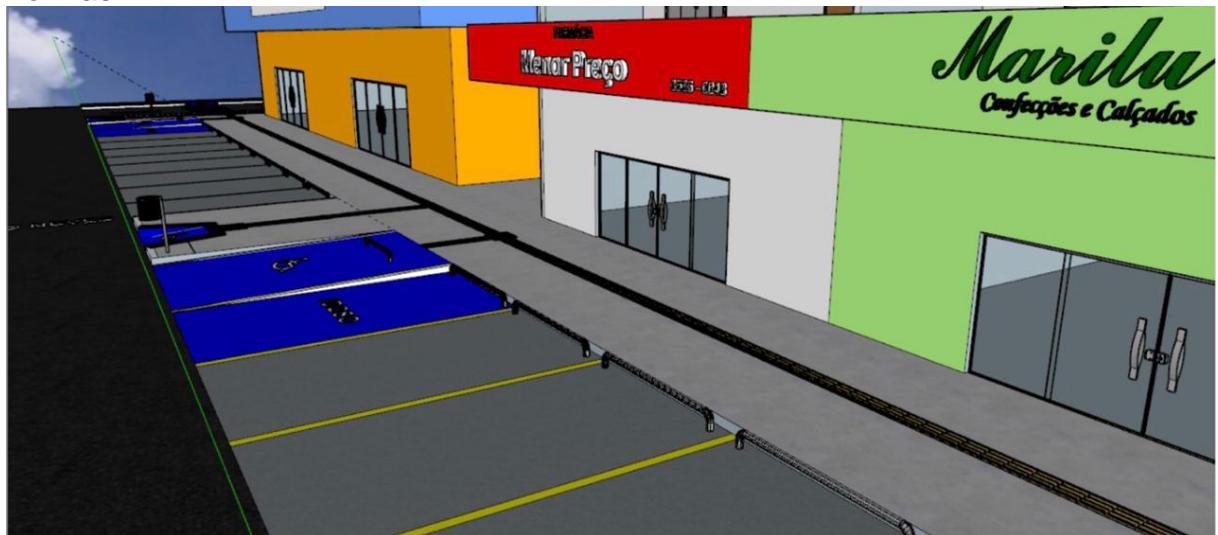
Figura 45 - Quadra entre a Travessa Samaúma e Travessa Maracatiara dentro das normas.

Na Figura 45 está mostrando rampa para deficientes e estacionamento, faixa para pedestre, piso tátil, calçada em perfeito estado e estacionamento para todas as pessoas.

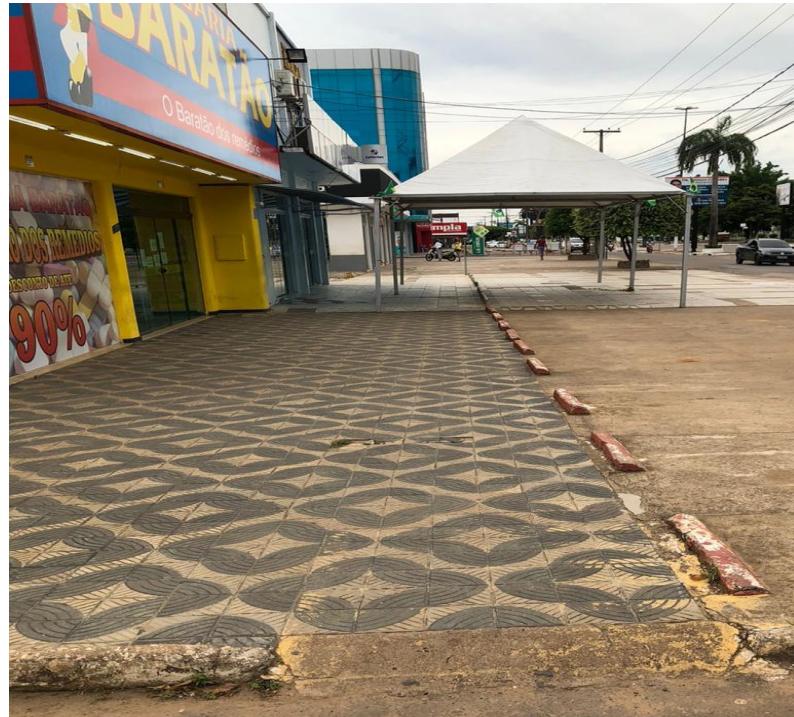
APÊNDICE A – Em frente a farmácia Baratão tem piso tátil e nem rampa para deficientes

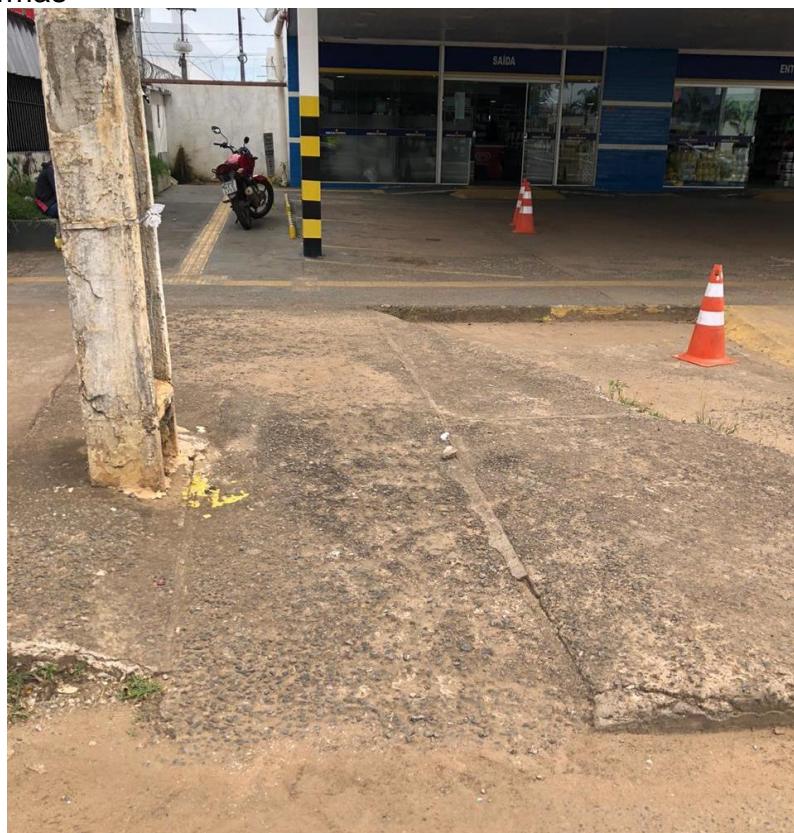
APÊNDICE B – Em frente a farmácia Mega Farma não tem rampa para deficientes dentro das normas

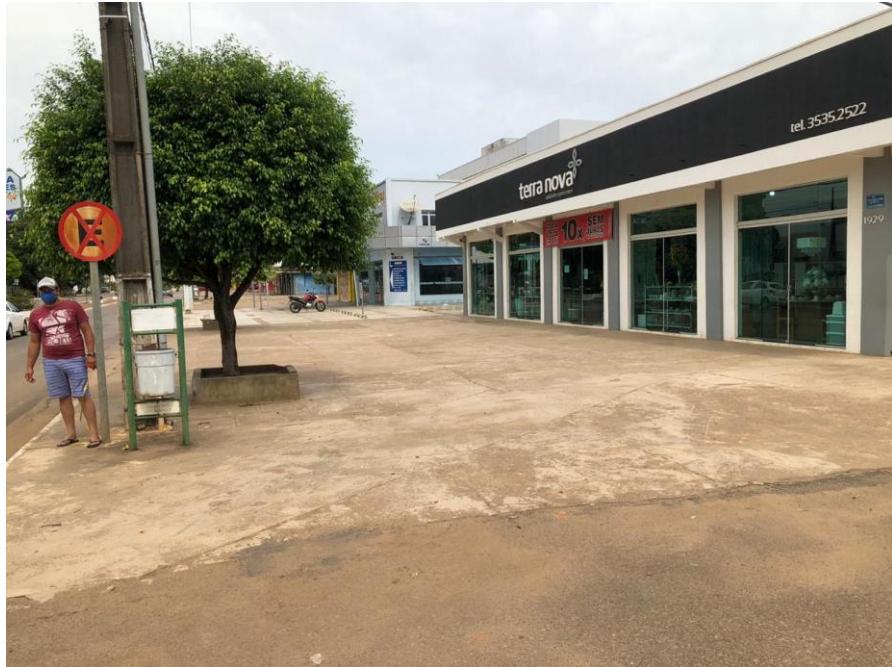
APÊNDICE C – Em frente loja Terra Nova não possui piso tátil e nem rampa adequada para deficientes

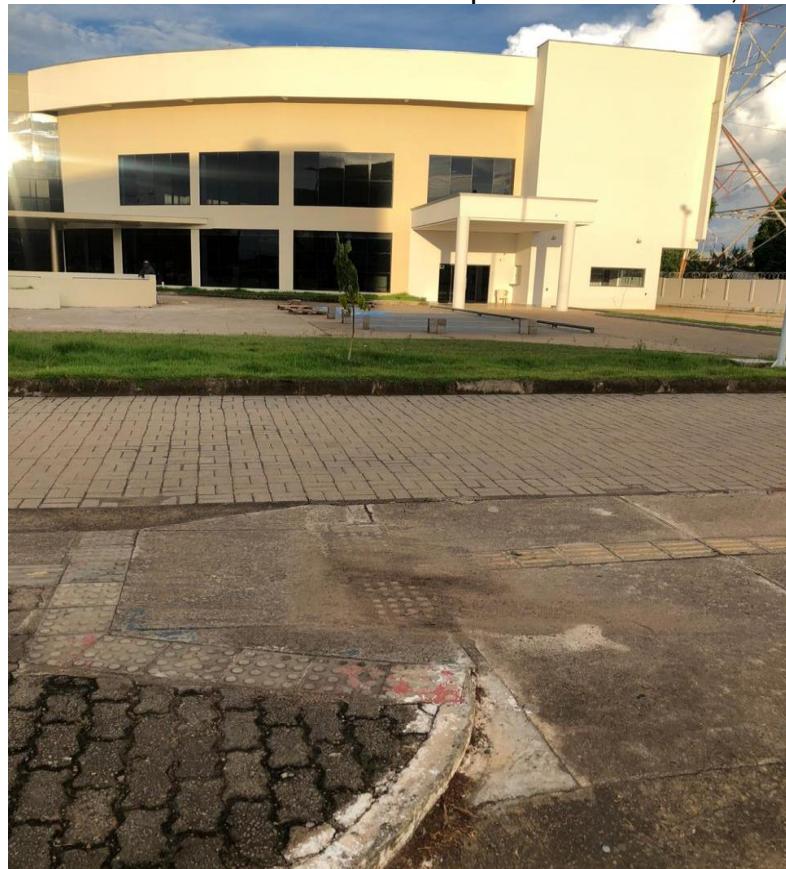
APÊNDICE D – Em frente ao teatro a rampa esta danificada, fora das normas
