**PATOLOGIAS DE PAVIMENTOS ASFÁLTICOS: Análise de um trecho da RO  
257, município de Ariquemes/RO-Brasil**

Trabalho de Conclusão de Curso para  
obtenção do Grau em Engenharia Civil  
apresentado a Faculdade de Educação e  
Meio Ambiente – FAEMA.

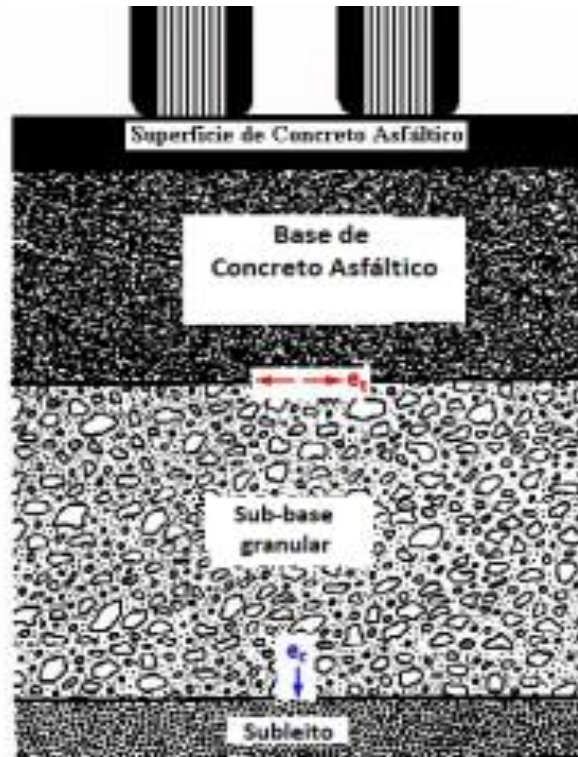
Figura 05: Pavimento Deep Strength.

Também conhecido como pavimento perpétuo esse é um tipo de pavimento projetado para suportar grandes cargas e em contrapartida, terem uma durabilidade muito maior que os tradicionalmente utilizados. De acordo com Grillo (2015), as

pesquisas a cerca desse tipo de pavimentação começaram na década de 60 e pretendiam atender a demanda do aumento do tráfego que ocorreu nas décadas seguintes. Neste pavimento, conforme é mostrado na figura, as camadas de revestimento e a base são de asfalto e a sub-base de material granular ou solo.

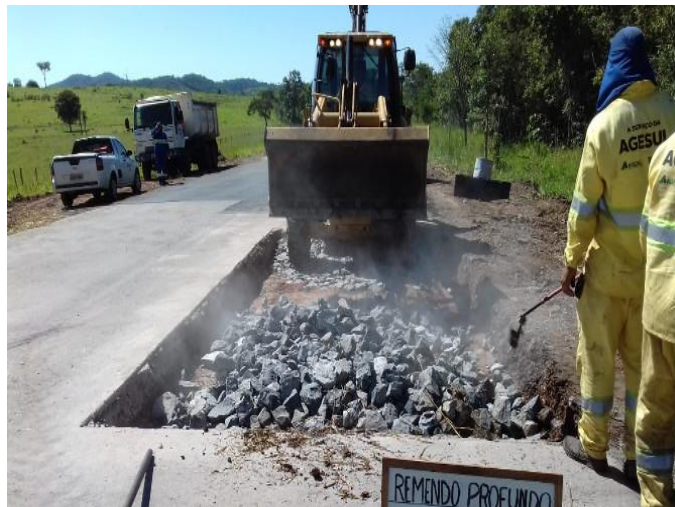
Figura 06: Remendo profundo

Remendo profundo: Um remendo que substitui a camada. Em alguns casos, substitua uma ou mais camadas de base do pavimento. Geralmente apresenta a forma retangular (FERNANDA, 2014).

Remendos profundos destinam-se a reparar o solo de forma permanente e todos os materiais que constituem o solo da área degradada devem ser removidos até a profundidade que você julgar necessária, podendo incluir tábuas.

Deve ser feito um entalhe no entorno da área degradada, levando em consideração a borda vertical. Os cortes no solo devem se estender pelo menos 30 cm da área não afetada.

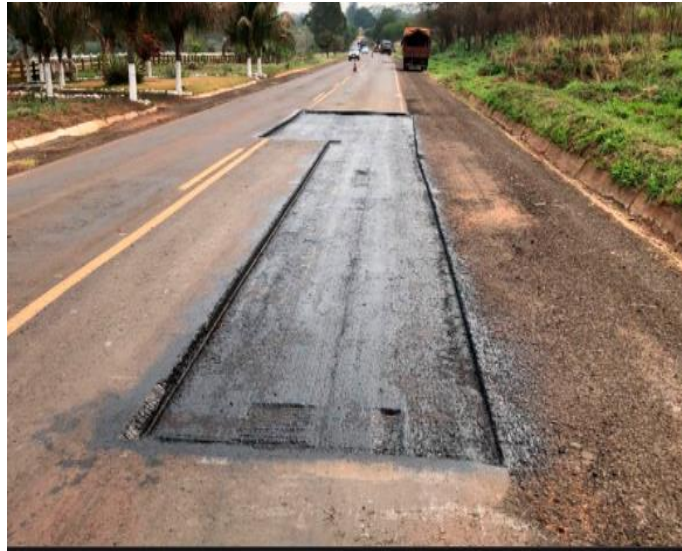
Figura 07: Remendo Superficial

Remendo superficial: Corrige áreas locais da superfície de revestimento, revestindo uma camada betuminosa (FERNANDA, 2014).

Os remendos de superfície são projetados para selar temporariamente fissuras superficiais, evitar que a umidade entre no piso e prevenir maior deterioração. Este tipo de reparo pode ser feito com a aplicação de um revestimento impermeável ou uma fina camada de material betuminoso e agregado fino misturado com um triturador.

Aplique uma camada selante na área da fissura que não exceda 3 mm de largura.

Para preparar adequadamente a área corrigida, corte o revestimento existente e crie uma ranhura ao redor da primeira área degradada para criar uma aresta vertical que forma o limite da área reparada.

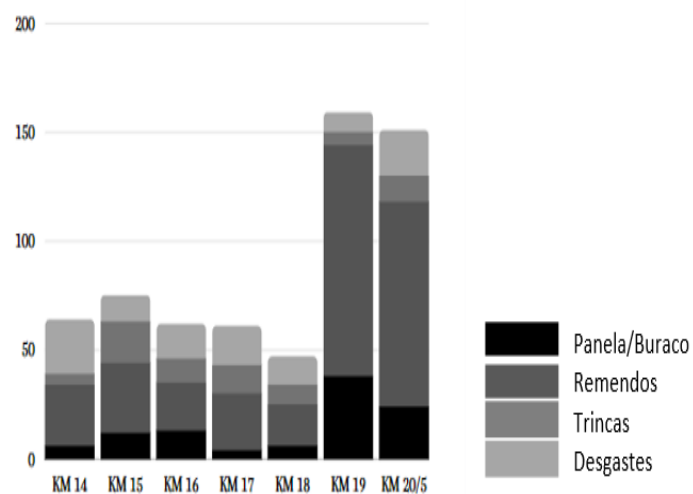
Gráfico 01: Ocorrências de patologias na área estudada Rodovia - 257

TRECHOS	Patologias			
	Buraco/Panela	Remendo	Trincas	Desgastes
<b>KM 14</b>	6	28	5	25
<b>KM 15</b>	12	32	19	12
<b>KM 16</b>	13	22	11	16
<b>KM 17</b>	4	26	13	18
<b>KM 18</b>	6	19	9	13
<b>KM 19</b>	38	106	6	9
<b>KM 20/5</b>	24	94	12	21
<b>TOTAL</b>	<b>103</b>	<b>327</b>	<b>75</b>	<b>114</b>

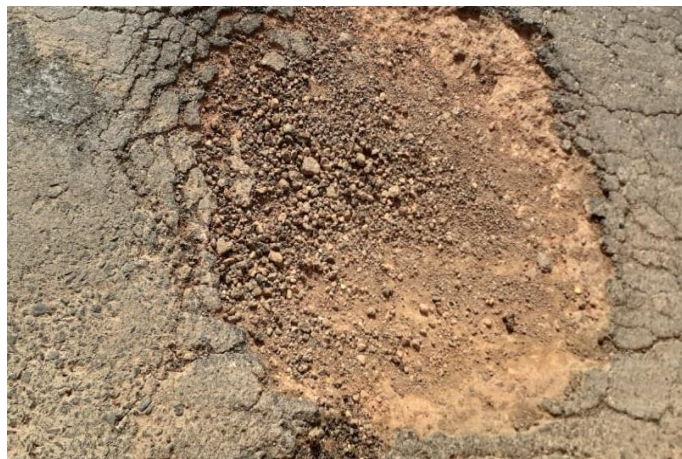
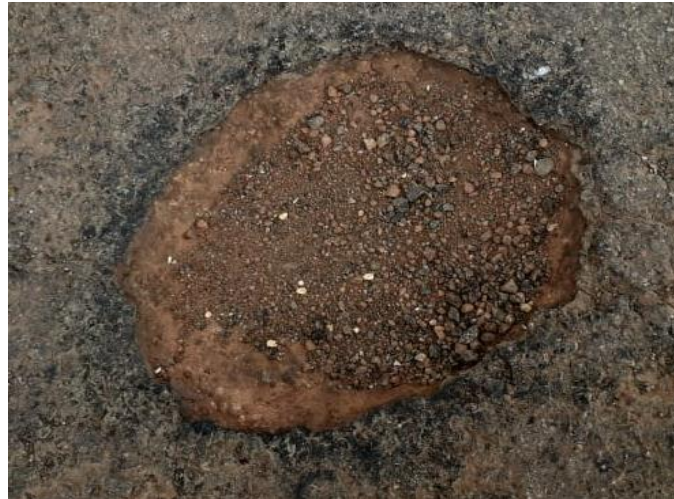
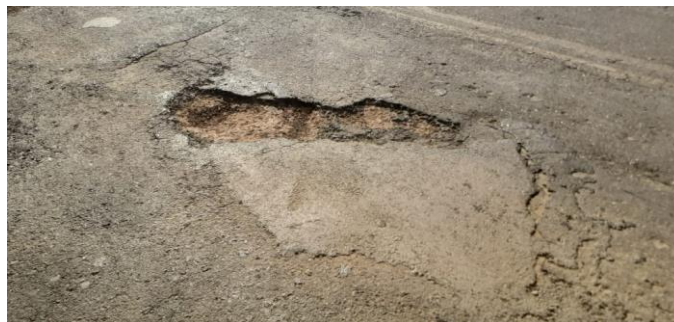
Como pode ser observado nas Figuras 10, 11 e 12, foram encontrados diversas panelas ou buracos no trecho (nos dois sentidos) da rodovia analisada, que obrigam aos motoristas desviarem, podendo causar acidentes no percurso.

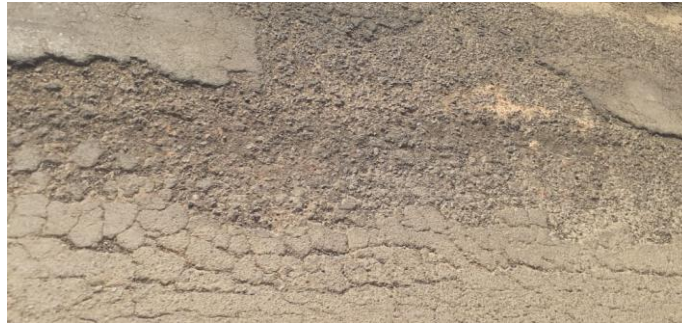
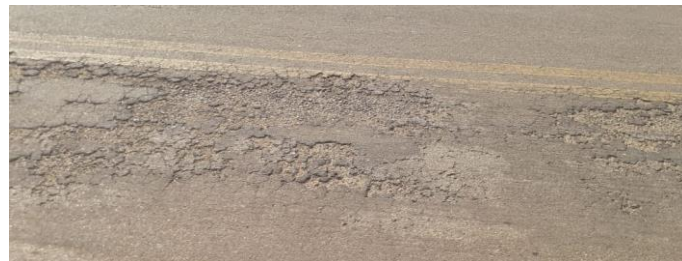
Nas figuras 13, 14 e 15 é mostrado a patologia tipo desgaste encontrado no trecho estudado.

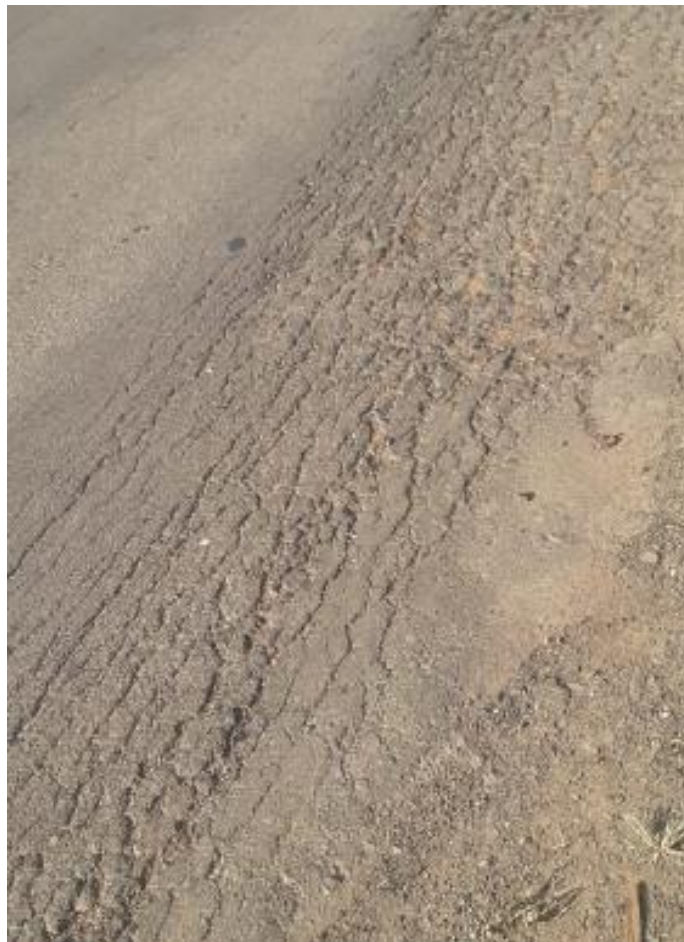
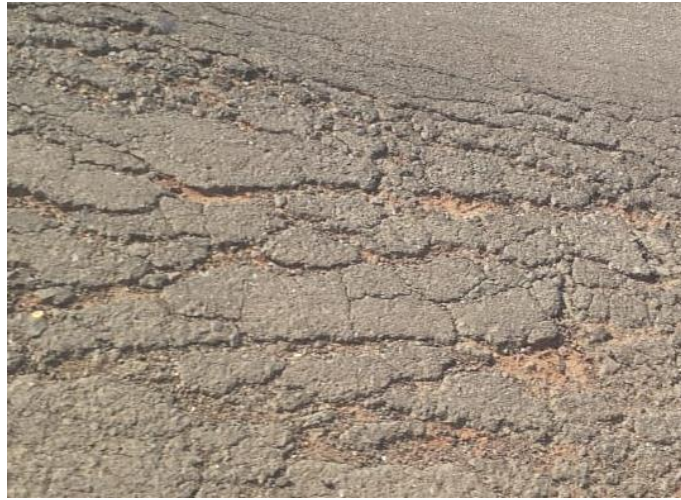
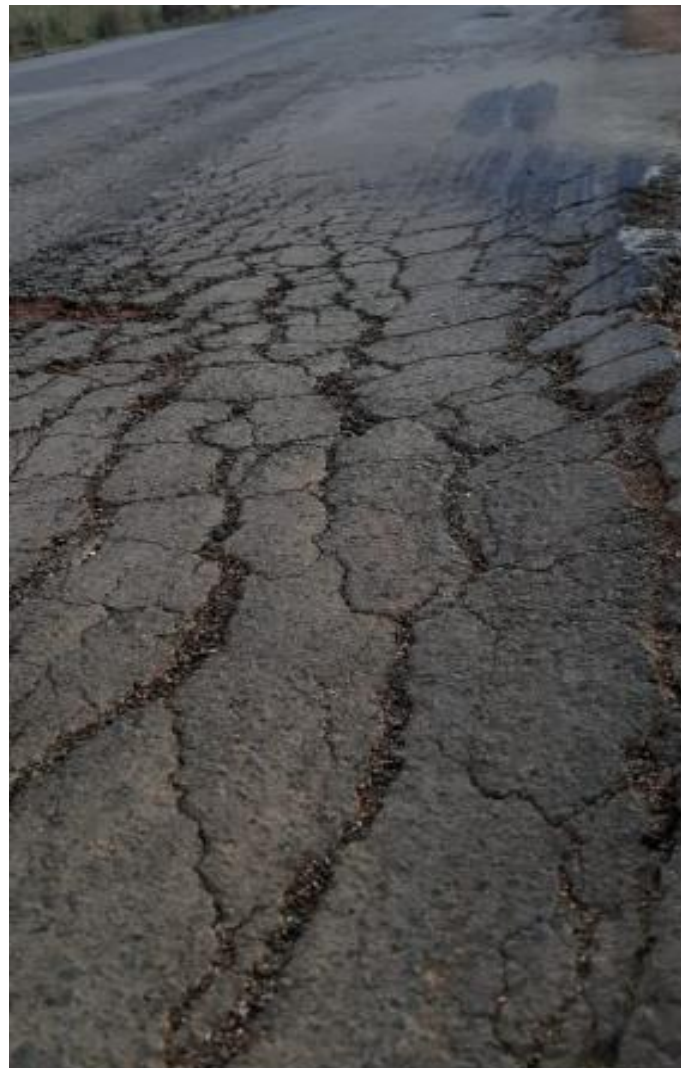
Segundo DNIT (2006), as trincas ocorrem devido defeitos e enfraquecimento da superfície do pavimento, dessa maneira, aparecem as trincas, de forma que permitirem a entrada de água nas camadas inferiores, propiciando um enfraquecimento estrutural no pavimento, todavia, quando inicia este processo, a tendência é só aumentar e possibilitar o aparecimento de diversas manifestações patológicas, como por exemplo a desintegração do pavimento.

Neste caso, as manifestações patológicas apresentam características melhores do que as fissuras, proporcionando reparar, observar conforme ilustra a figuras 16, 17 e 18.

Assim como para o desgaste a medida de controle e reparo para trincas também é o remendo superficial, e é muito importante que seja feito logo esses

reparos pois as trincas podem desencadear outras patologias e também podendo ser muito mais trabalhoso e caro fazer os reparos.

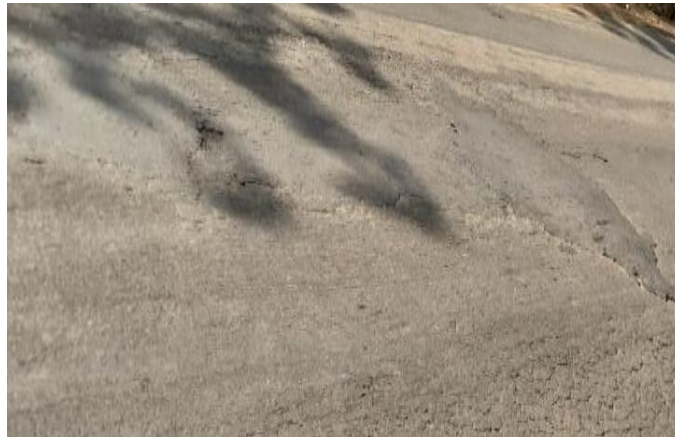
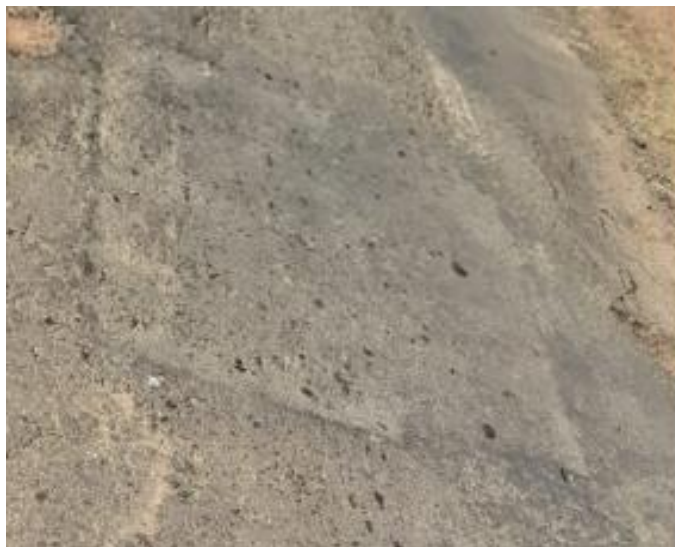
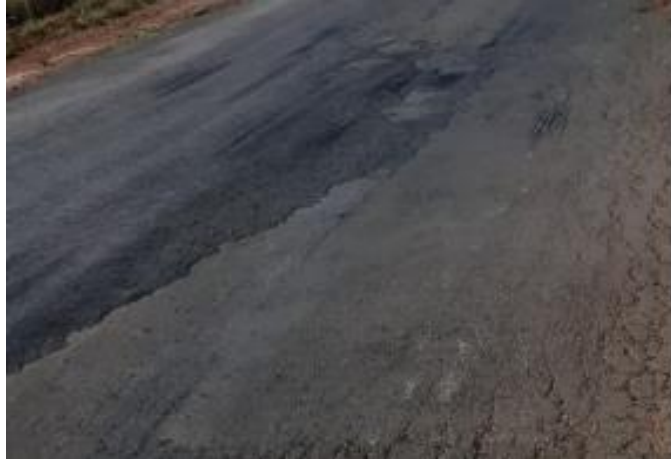
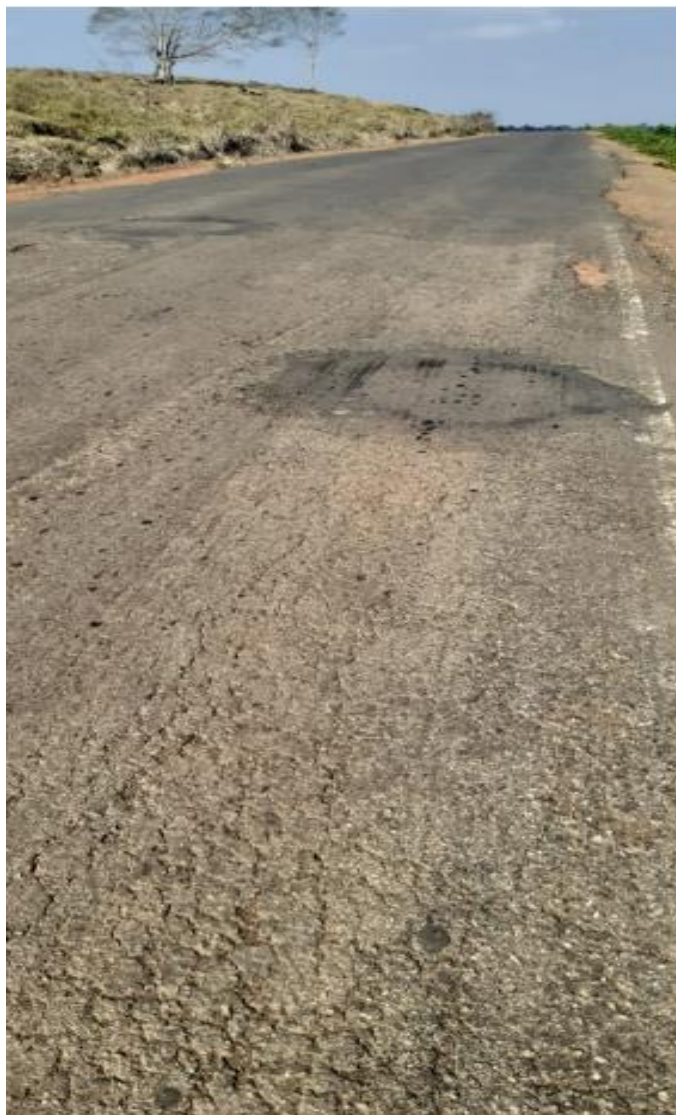
Apesar de corrigir uma irregularidade, os remendos, se forem executados de maneira errada podem comprometer a qualidade do pavimento, e assim tem se mais chance de ocorrer outras deteriorações nessa região.
