**CARACTERIZAÇÃO DE PARÂMETROS FÍSICO-QUÍMICOS E  
MICROBIOLÓGICOS DA ÁGUA DE POÇOS CACIMBAS NA BACIA  
HIDROGRÁFICA DOS IGARAPÉS TRAÍRA E CORBÉLIA - ARIQUEMES - RO**

Trabalho de Conclusão de curso  
apresentado como requisito para  
obtenção do grau em Bacharel em  
Engenharia Ambiental e Sanitária do  
Centro Universitário UNIFAEMA.

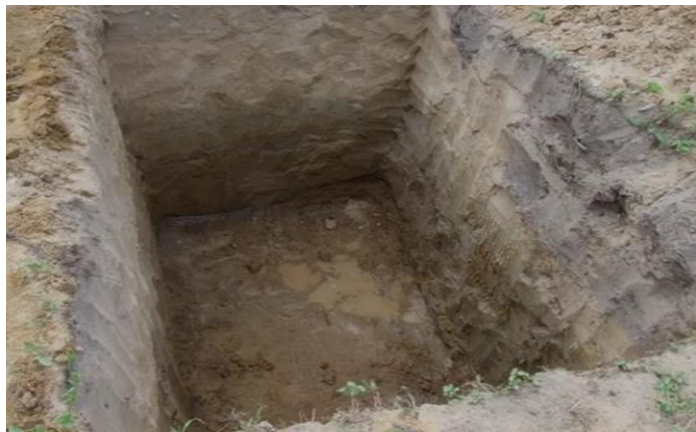
Figura 1 - Fossa negra.

Um dos fatores de risco dos sistemas individuais é a vulnerabilidade no qual fica exposto o solo e conseqüentemente o lençol freático dos arredores, tendo em vista que esse processo usa a sedimentação e a digestão anaeróbia, sendo o efluente infiltrado no solo usando a decomposição natural (OLIVEIRA *et al.*, 2010).

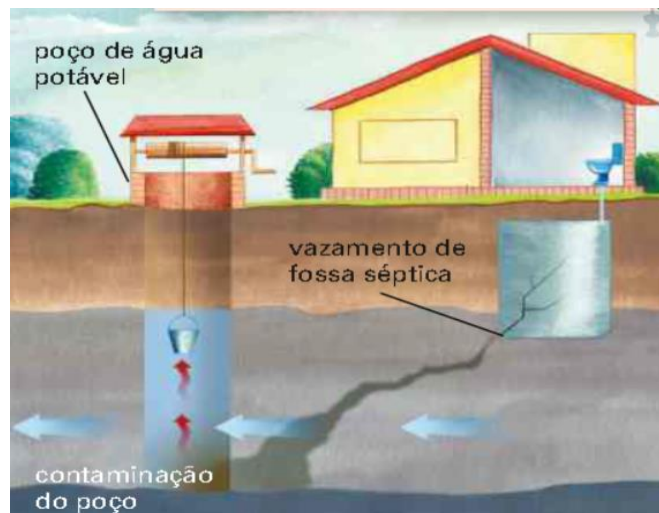
Figura 2 – Contaminação por fossa.

A figura 2 ilustra como a fossa doméstica pode afetar o manancial de água subterrânea e contaminá-lo.

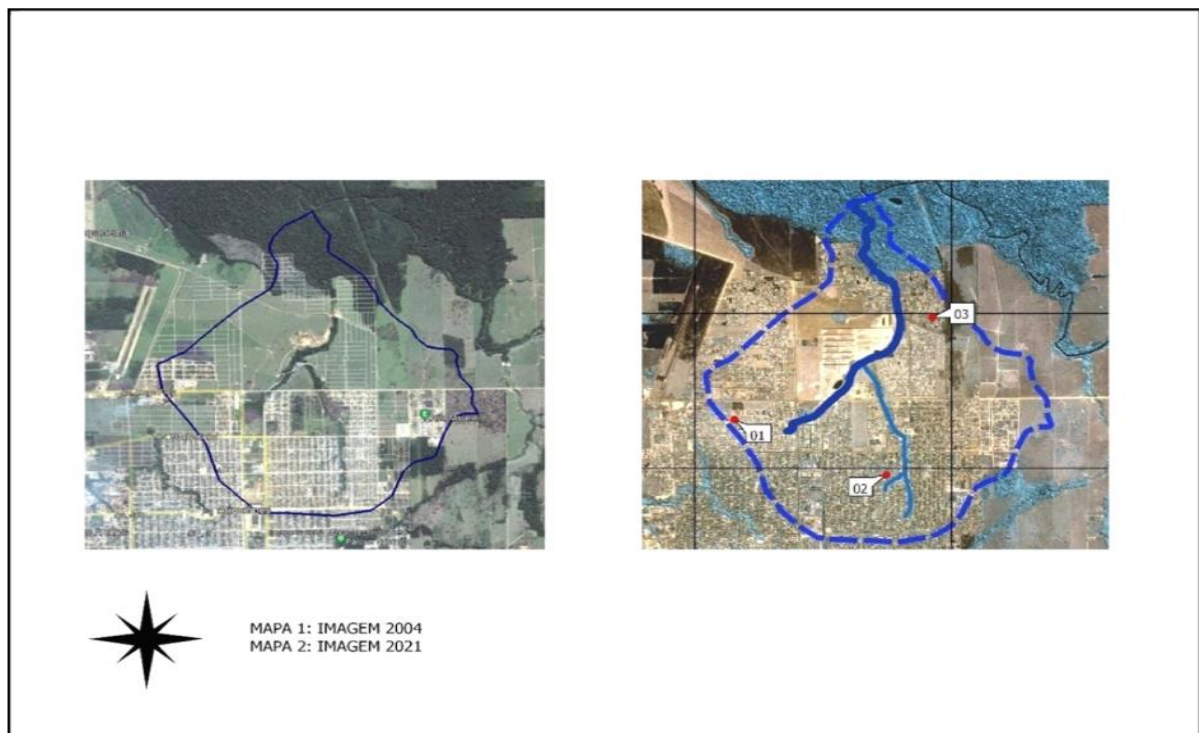
Figura 4 - Mapa de Imagem Histórica da Micro Bacia Hidrográfica de Estudo.

A Figura 4, mostra o mapa de imagens históricas, onde o primeiro mapa datado do ano de 2004, expõe pouca densidade populacional na bacia da área de estudo, e o segundo mapa, no entanto, datado de ano de 2021 expõe uma realidade bem diferente, com alto índice populacional, indicando uma correlação do tempo que a micro bacia está exposta a ocupação.

Os pontos das amostras P01 e P03 no ano de 2004 não apresentavam ocupação populacional, vindo a ser habitada anos mais tarde. E o ponto da amostra P02 no ano de 2004 já apresentava ocupações por alguns anos, portanto sugere que a presença de nitrito encontrada acima do limite, bem como a condutividade elétrica diferente dos outros pontos estão correlacionados com a infiltração de efluente doméstico no solo.
