CENTRO UNIVERSITÁRIO FAEMA - UNIFAEMA

**ESTUDO DAS PRINCIPAIS MANIFESTAÇÕES PATOLÓGICAS EM
EDIFICAÇÕES RESIDENCIAIS**

Trabalho de Conclusão de Curso para a
obtenção do Grau em Engenharia Civil
apresentado ao Centro Universitário -
UNIFAEMA.

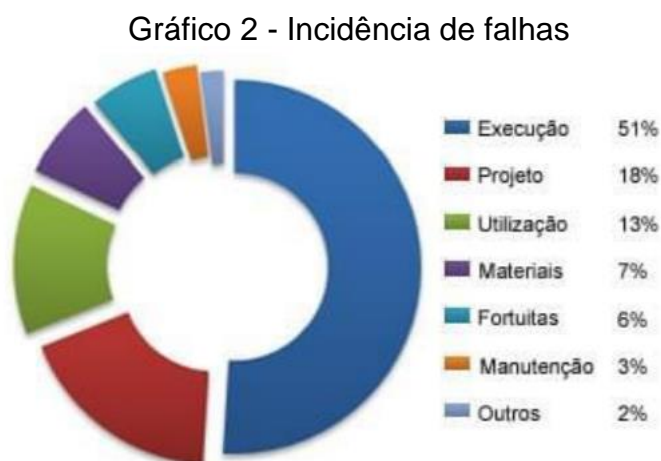
Fonte: Santos; Felten (2018).

Essa etapa deve ser aplicada após a finalização da concepção do projeto. No entanto, caso não houver conhecimento específico nessa fase, podem ocorrer vários tipos de patologias. Dessa forma, os defeitos que podem aparecer durante a fase de realização são: Utilização de concreto vencido; Erro de interpretação dos projetos; Ausência de saturação das formas; Falta de pastilhas e espaçadores para assegurar o cobrimento; Armadura mal posicionada; Cura mal efetuada ou falta de cura; Erro no dimensionamento ou no posicionamento das formas e Falta de fiscalização, sendo mencionado no Gráfico 2 que 51% das falhas são na fase de execução (PEREIRA; GASPAR, 2019).

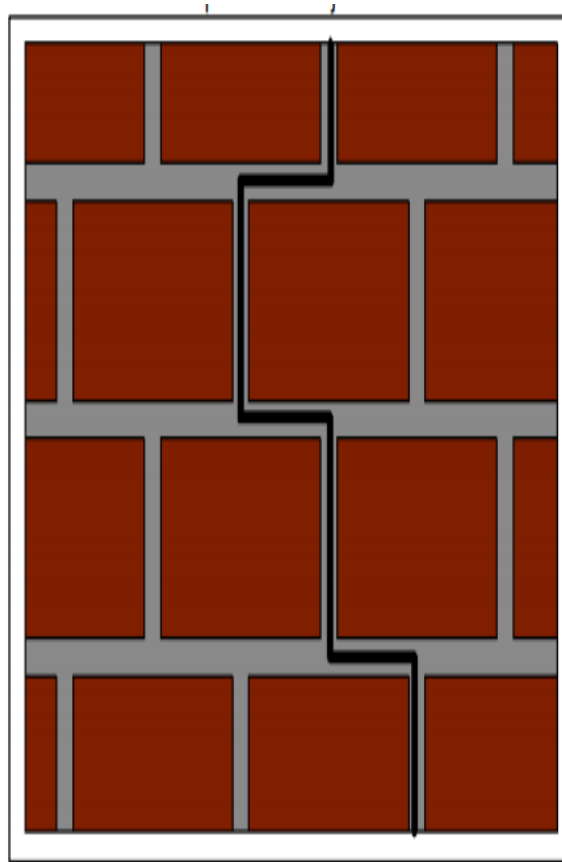
Figura 4 - a) Trincas Verticais

Verticais - provocadas principalmente pela ausência de amarração da parede com o pilar ou parede com parede; quando a resistência à tração dos constituintes é inferior ou igual à da argamassa ou ainda por retração da alvenaria. Esse tipo de trinca, provavelmente se associa ao possível enfraquecimento do revestimento pela existência de eletrodutos e tubulações. Em paredes extensas podem ser afetadas por movimentações térmicas e geralmente se manifestam a cada 4 ou 5 metros e podem ainda acompanhar as juntas verticais de assentamento como mostra a Figura 4 (SILVEIRA, 2018).

b) Trinca vertical acompanhando as juntas de assentamento

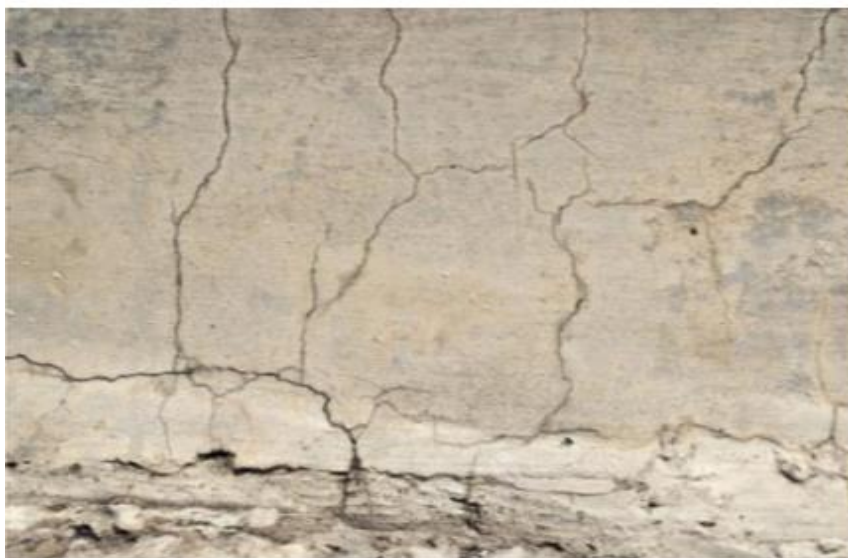
Figura 5 - Representação de trinca generalizada no reboco

Mapeadas ou generalizadas - este tipo pode acontecer por inúmeros motivos, entre eles: elevação do volume de umidificação e contínuas retrações na argamassa, provenientes da água de chuva e da diversificação da temperatura; dosagem equivocada da argamassa em seu preparo, usando muita água ou cimento, propiciando maior retração quando acontece o processo de evaporação. É válido destacar que a ausência de manutenção pode piorar a situação e para que o reparo seja executado, necessita-se da retirada do revestimento (Figura 5) (BATISTA; XIMENES; MELO, 2021).

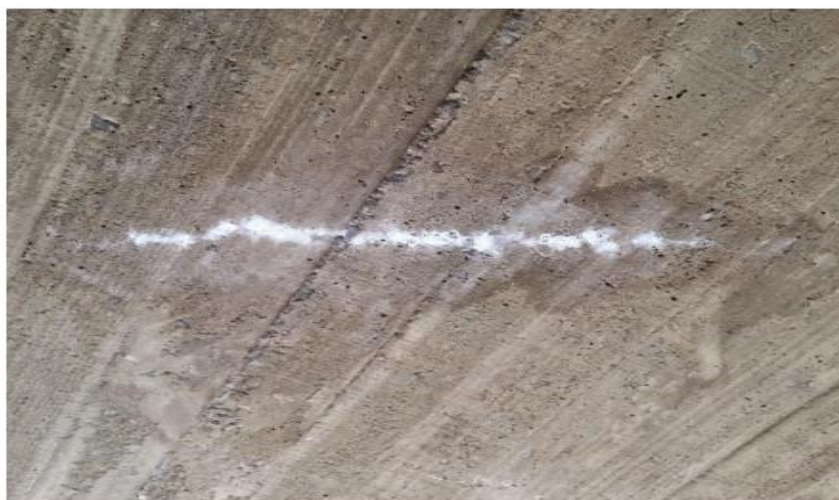
Figura 6 - Eflorescência

A eflorescência é composta de depósitos salinos originados por sais de sódio, cálcio, magnésio, ferro e potássio. À medida que são expostos à água, esses sais se dissolvem e se deslocam para a superfície e a evaporação da água decorre na criação de depósitos salinos. Ela pode modificar a aparência do elemento em que se deposita e até produzir degradação do mesmo (NUNES, 2018). Dessa forma, a eflorescência tem um aspecto esbranquiçado à superfície do reboco ou da pintura (Figura 6 e 7) (PONTES JUNIOR; BARBOSA, 2019).

O tratamento elimina a ação dos sais por meio da retirada da superfície porosa por intermédio de escovas. Para extinguir a umidade ascendente realiza-se o emprego de injeção química, introdução de impermeabilizantes hidrofugantes, injeção de argamassa e eletro-osmose (NUNES, 2018).

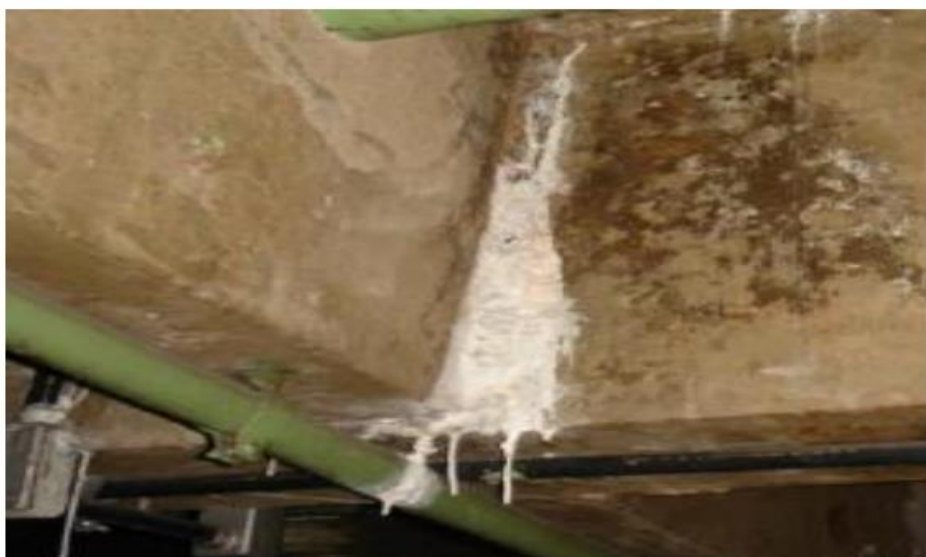
Figura 8 - Eflorescência devido a umidade

Essa patologia aparece na superfície do revestimento, como tetos e paredes, piso (cerâmicos ou não), decorrentes da migração e seguida evaporação de soluções aquosas salinizadas. No entanto, pode existir em qualquer local da edificação, porém ganha visibilidade maior quando acomete estruturas de vedação e alvenarias, no período chuvoso, devido as paredes ficarem expostas a umidade, e então, pode proporcionar o surgimento de salitre nas edificações (Figura 8) (SOUZA, 2018).

Existem três fatores que podem ocasionar essa enfermidade: a presença de água, o teor de sais solúveis presentes nos componentes ou materiais e a pressão hidrostática para possibilitar a migração da solução para a superfície (MARTINS, 2017).

A água pode ser resultante da umidade do solo; da água da chuva aglomerada antes da cobertura da construção ou infiltrada por intermédio das aberturas, alvenarias ou fissuras; de vazamentos de tubulações de esgoto, água, da água aplicada na limpeza e águas pluviais. Referente à origem dos sais, são discutidos no (Quadro 3), mencionando os sais mais frequentes nas eflorescências, depois a fonte provável do seu surgimento e a sua solubilidade em água (SOUZA, 2018).

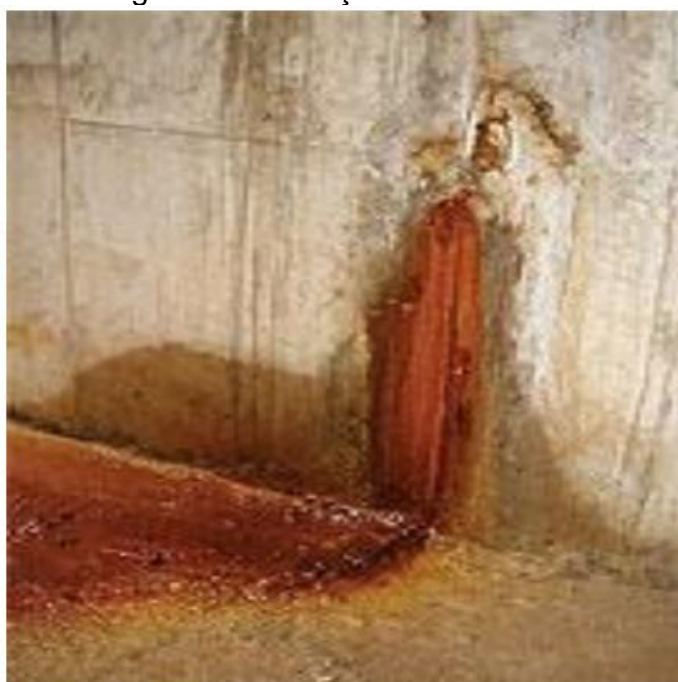
Figura 9 - Infiltração em subsolo

Infiltração é um procedimento de vazamento da água decorrente de meios externos ou para a superfície revestida por meio de fissuras, também a própria capacidade de absorção do material e má impermeabilização (Figura 9 e 10) (PEREIRA; CARVALHO, 2020).

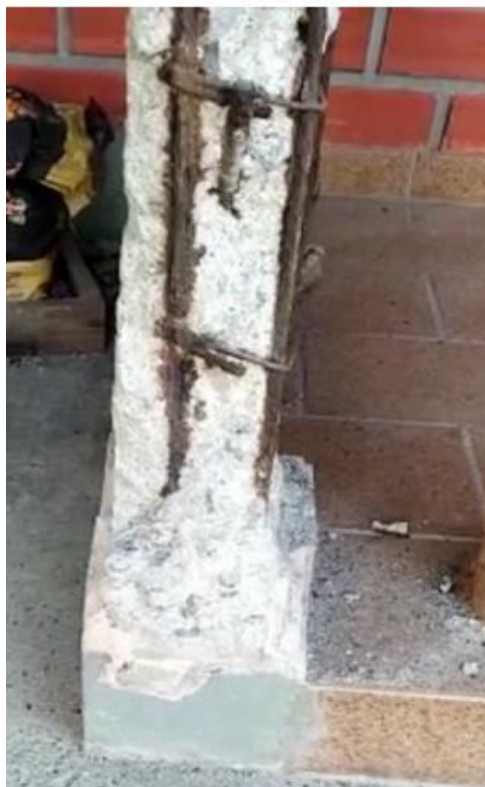
Figura 11 - Corrosão da armadura no pilar

A corrosão pode ser entendida como uma ação de degradação proveniente da reação entre o meio ambiente e o material degradado. Ainda, se tratando de armaduras, é um procedimento natural em que o material tende a retornar a seu estado inicial, descoberto na natureza, espontaneamente (Figura 11). Já no concreto armado, no entanto, é destacado que a princípio o aço está preservado da corrosão, porque em estado excelente, o revestimento oferece uma barreira em relação aos agentes agressivos e o concreto fornece uma proteção química devido a alcalinidade da solução aquosa existente nos seus poros (LIMA; FARIA; MARQUES, 2020).

O processo de corrosão é dependente de inúmeros elementos como temperaturas e, particularmente, teor de cloretos. A corrosão possui, como consequência, fissuração do concreto tendo direção paralela a armadura e a redução da seção da armadura. Casualmente, podem aparecer manchas avermelhadas geradas pelos óxidos de ferro, e as fissuras acontecem pois os produtos da corrosão invadem local maior que o aço original, assim, as causas são diversificadas, destacando a presença de cloretos, insuficiência ou qualidade ruim do concreto do recobrimento da armadura, entre outros (FREITAS; DIAS; SANTOS, 2019; NADALINI; BISPO, 2017).

Portanto, o tratamento na maior parte das vezes é realizado a delimitação da área fazendo corte com serra circular, eliminando a sarja do concreto solto e deteriorado, efetuando uma limpeza no lugar de corrosão formado, em seguida é efetivada uma pintura na superfície do metal para uma proteção maior, empregando uma ponte de aderência juntamente com o preenchimento de argamassa de reparo e até o acabamento da superfície (ALVES *et al.*, 2018).

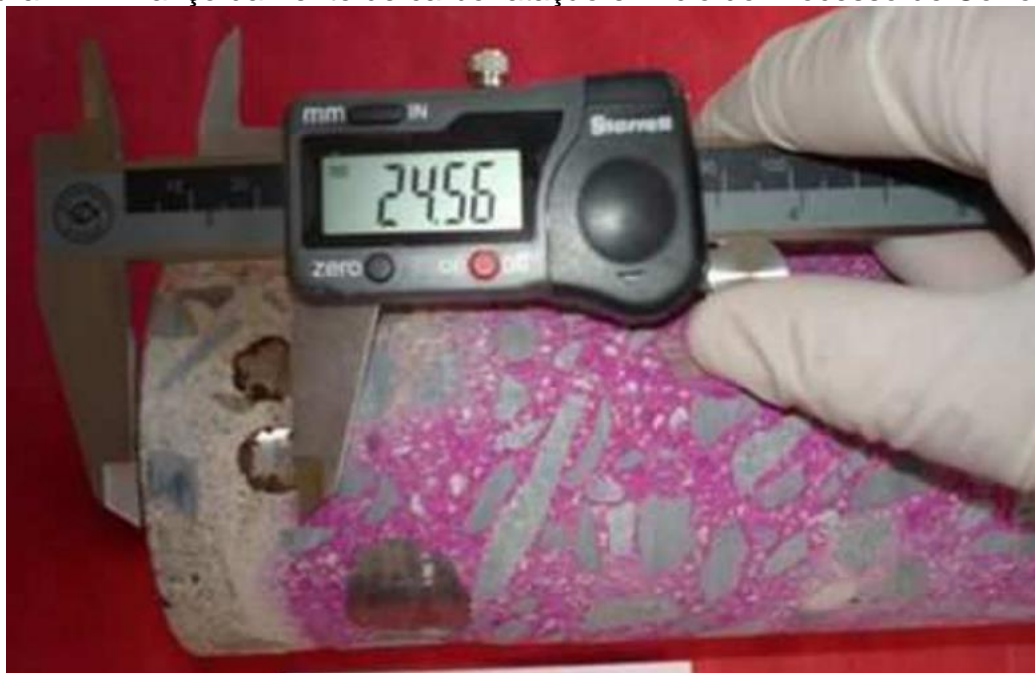
Figura 12 - Avanço da frente de carbonatação e Início do Processo de Corrosão

A carbonatação é considerada como um processo físico-químico provocado pela dissolução do CO₂ existente no ar atmosférico, na própria umidade do concreto hidratado, se expandindo entre as fissuras e os poros (Figura 12). Dessa maneira, o CO₂ reage com os álcalis do cimento, especialmente o hidróxido de cálcio, originando o carbonato de cálcio, segundo a equação $Ca(OH)_2 + CO_2 \rightarrow CaCO_3 + H_2O$ (Figura 13) (FIM; GUTERRES, 2021).

A constituição do carbonato de cálcio com base no hidróxido de cálcio é uma das razões mais comuns da corrosão em estruturas de concreto, pois trata da modificação de um elemento de pH elevado em um elemento que apresenta um pH mais neutro. Assim, essa perda de pH do concreto retrata um risco grande, porque em seu meio alcalino – pH diversificando entre 12 e 13, as armaduras estão resguardadas da corrosão, porém, quando este pH está abaixo de 9,5, começa-se o

processo de criação de células eletroquímicas de corrosão. Quando o aço entra em corrosão acontece uma redução da sua seção ou ele transforma-se totalmente em óxido, causando minimização da aderência aço/concreto e, em consequência, perda da capacidade estrutural do elemento de concreto (BRITO, 2017; FIM; GUTERRES, 2021).

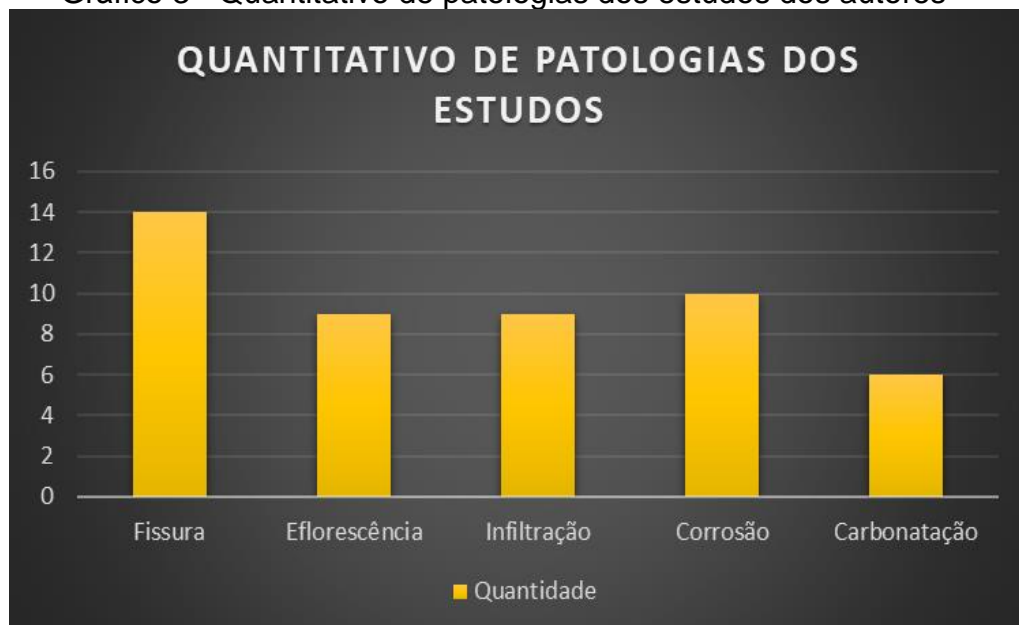
Gráfico 3 - Quantitativo de patologias dos estudos dos autores

De acordo com o gráfico, teve 14 autores que pesquisaram referente a fissuração/trincas, 9 autores estudaram sobre eflorescência e também 9 autores sobre infiltração, 10 fizeram em relação a corrosão e 6 realizaram da carbonatação. Dessa forma, observa-se que as patologias em construções são muito frequentes, afetando a qualidade das estruturas, necessitando de programas de controle de qualidade e de prevenção das anomalias.
