**A IMPORTÂNCIA DAS CONDIÇÕES DE SEGURANÇA E SAÚDE NO TRABALHO
NA INDÚSTRIA DA CONSTRUÇÃO PARA OBRAS DE PEQUENO PORTE NO
MUNICÍPIO DE BURITIS/RO**

Trabalho de Conclusão de Curso apresentado ao curso de Engenharia Civil do Centro Universitário FAEMA - UNIFAEMA como pré-requisito para a obtenção do título de bacharela em Engenharia Civil.

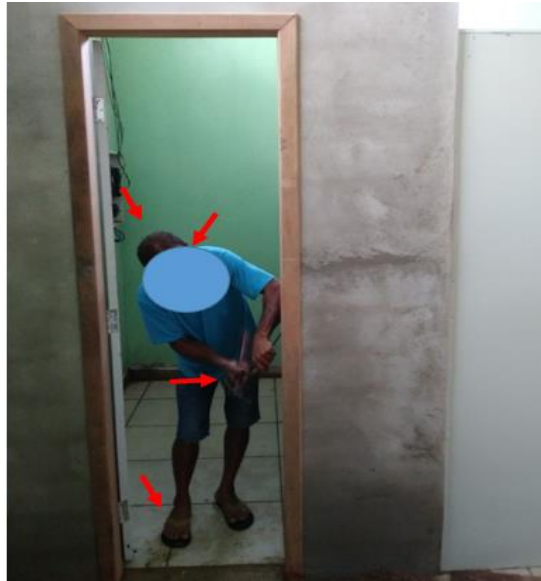
Fig. 03 – Inconformidade referente ao uso de EPI na obra 01

- Conforme a NR 18, juntamente com a NR 6, os trabalhadores devem utilizar os equipamentos de segurança de acordo com a atividade executada. A figura 03, imagem referente à obra 01, mostra um trabalhador instalando uma porta, e como apontam as setas na imagem o mesmo não utiliza capacete, luva, bota ou óculos.

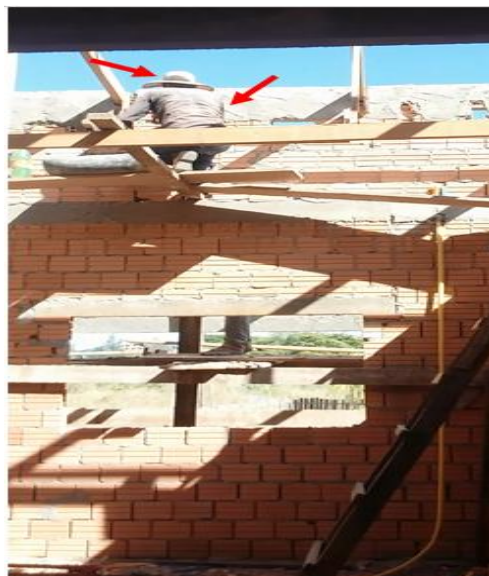
Fig. 04 – Inconformidade referente ao uso de EPI em trabalho em altura na obra 02

- Conforme estabelecido na norma, para trabalhos em altura é necessário utilizar equipamento contra quedas, o que não ocorre na figura 04, referente à obra 02, onde o trabalhador trabalha em uma altura aproximada de 3 m e não utiliza cinto e capacete, além disso, o andaime foi construído de forma improvisada e insegura;

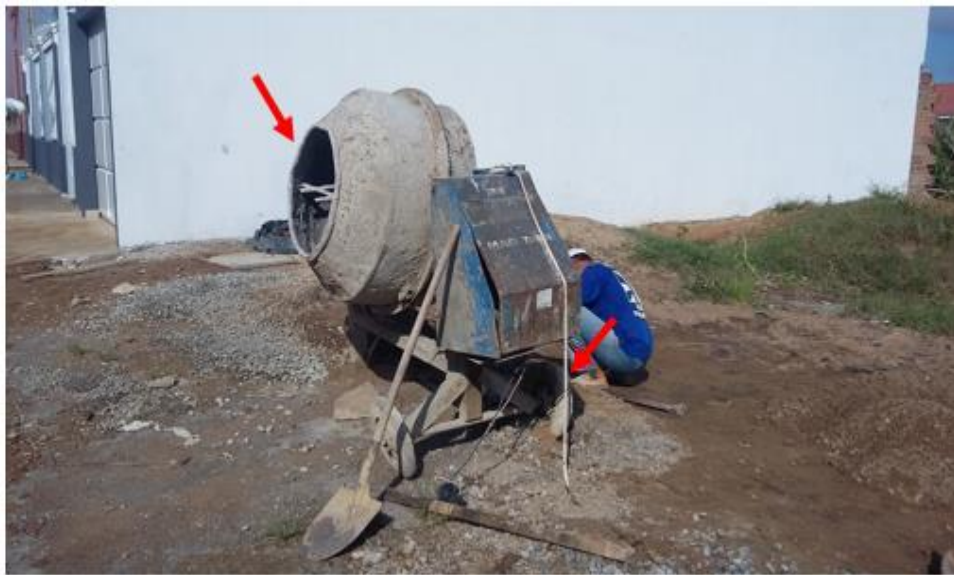
Fig. 05 – Inconformidade referente a manutenção e instalação elétrica de equipamento na obra 03

- A NR 18 e NR 12 estabelecem que os equipamentos devem receber manutenção e suas instalações elétricas devem estar seguras de modo a evitar riscos de choques e incêndios. A figura 05 mostra uma betoneira que não funciona corretamente e sua instalação elétrica foi realizada de forma insegura.

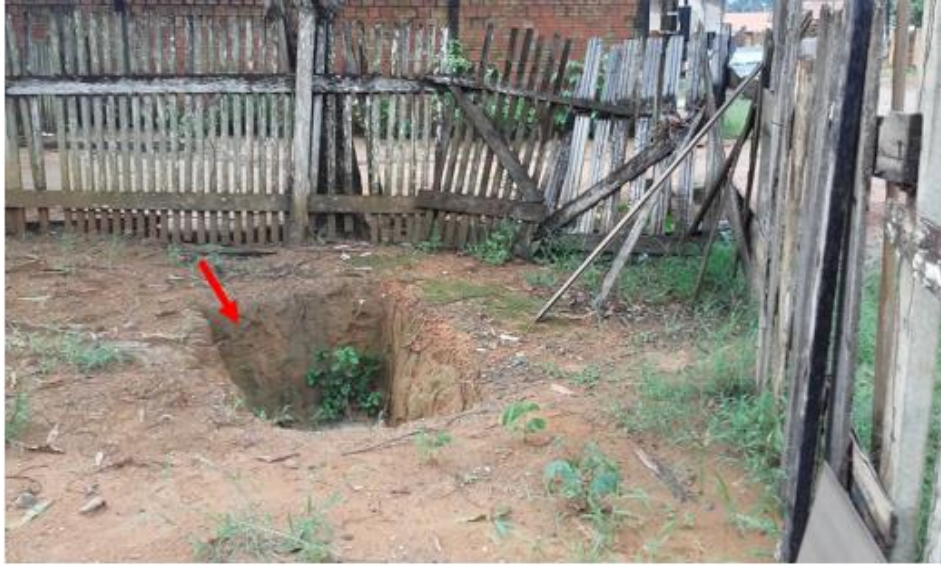
Fig. 06 – Buraco a céu aberto sem proteção na obra 03

- Os canteiros de obras devem ser seguros para os que trafegam no local, e como mostra a figura 06, imagem referente à obra 03, isso nem sempre acontece. A imagem mostra um buraco a céu aberto sem nenhuma proteção.

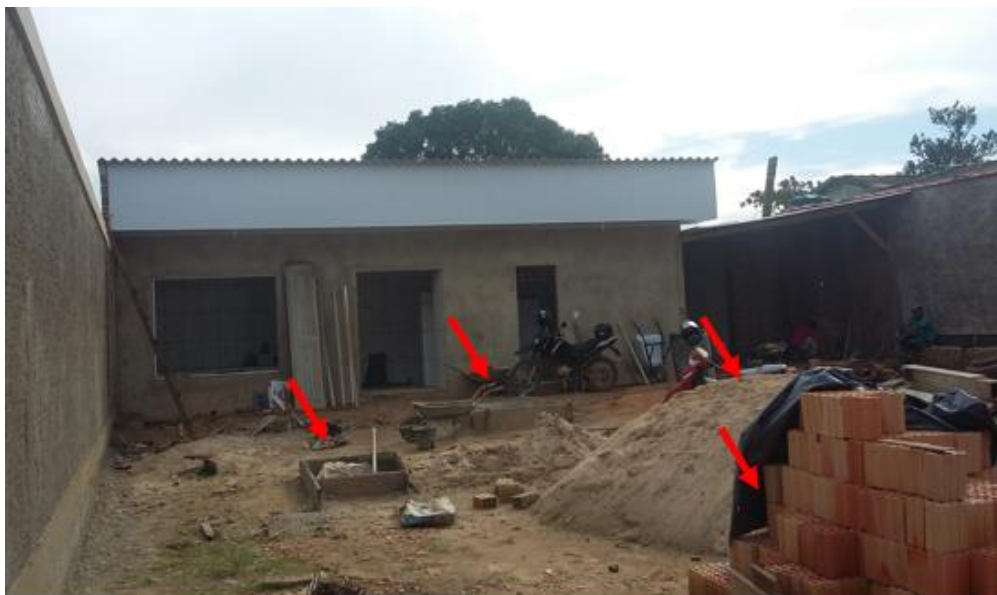
Fig. 07 – Canteiro de obra com falha em sua organização na obra 01

- A organização no canteiro de obra é de extrema importância, pois dessa forma, além de evitar perda e acelerar a construção, contribui para a segurança de todos. A figura 07, referente à obra 01, mostra um canteiro desorganizado, sem a correta estocagem dos materiais, nem o correto descarte, além de não contar com nenhum tipo de sinalização.
