**MOBILIDADE URBANA: UM ESTUDO DE CASO SOBRE A ACESSIBILIDADE  
PARA CADEIRANTES NA AVENIDA AFONSO GAGO NO MUNICÍPIO DE RIO  
CRESPO – RO**

Trabalho de Conclusão de Curso para  
obtenção do Grau em Engenharia Civil  
apresentado à Faculdade de Educação  
e Meio Ambiente - FAEMA

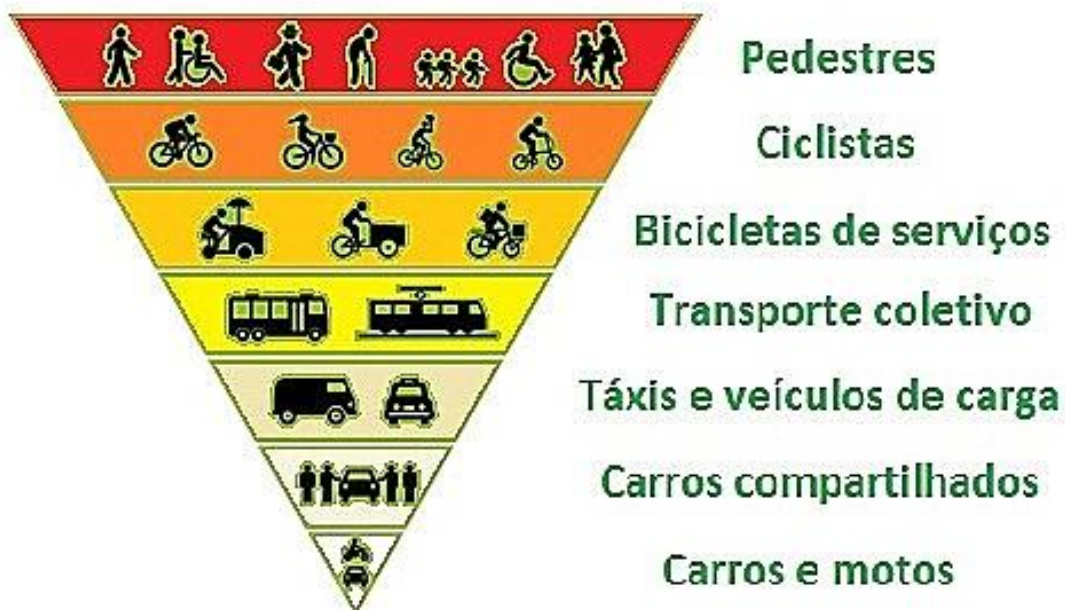
Figura 1 – Prioridade no uso das vias urbanas

Na figura 01 se demonstra a prioridade no uso das vias urbana conforme PNMU.

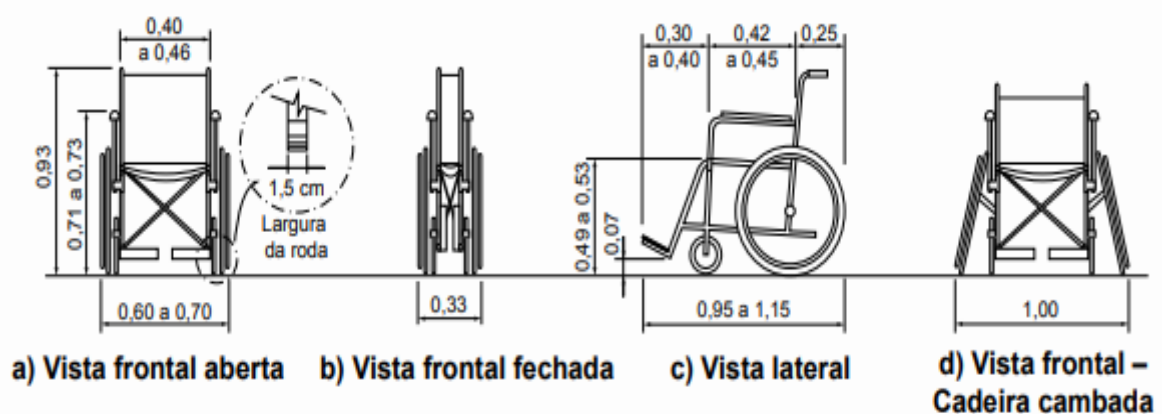
Figura 02 – Metragem da cadeira de rodas

As dimensões das cadeiras de rodas são medidas iguais, servindo tanto para cadeira motorizada quanto manual, sem reboque (scooter). Mensuração frontal da largura é de 1 metro, de acordo com a figura 2.

A figura 02 apresenta a mensuração de projeção da cadeira de rodas em 0,80 x 1,20 cm no solo. Essa referência se reporta a dimensão das cadeiras de rodas na condição do piso, espaço e, posição para os tipos manual e motorizada.

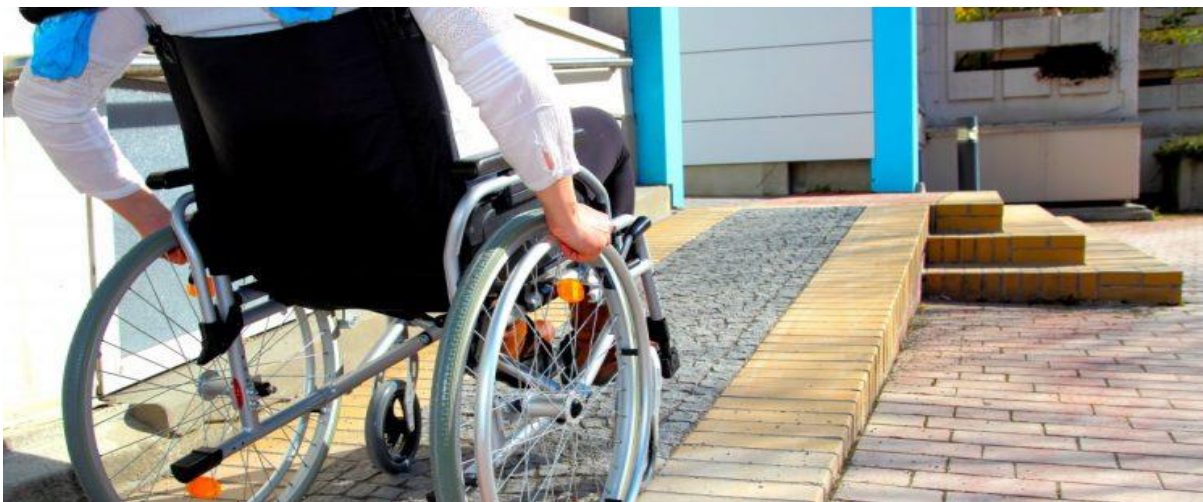
Figura 7 – Rampa de Acessibilidade

A figura 7 demonstra o acesso universal tanto a cadeirantes, quanto a indivíduo de mobilidade reduzida tais como: os idosos, que conforme sua mobilidade necessitam ter acesso pleno e seguro ao local pretendido.

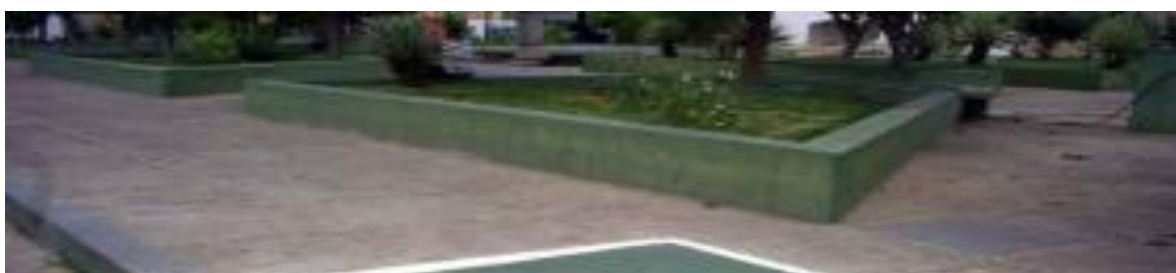
Figura 9 –Calçada para acesso de cadeirante

O percurso do cadeirante se torna acessível quando se constrói adequadamente o rebaixamento, e sinalizado de acordo com a figura 9.

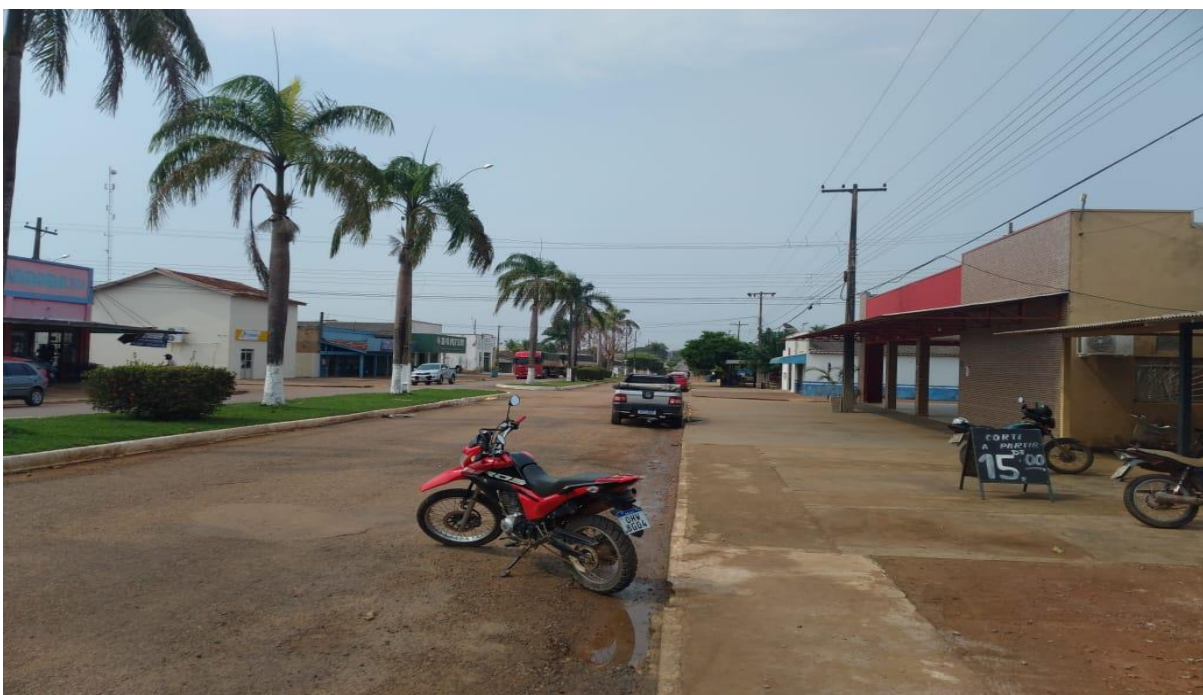
Figura 11 – Calçada no centro urbano da cidade de Rio Crespo

A figura 11 demonstra a arquitetura de uma calçada ampla, construída para dar espaços aos frequentadores de um ponto comercial, entretanto, se observa a falta de acessibilidade tais como a rampa de acesso e piso tátil.

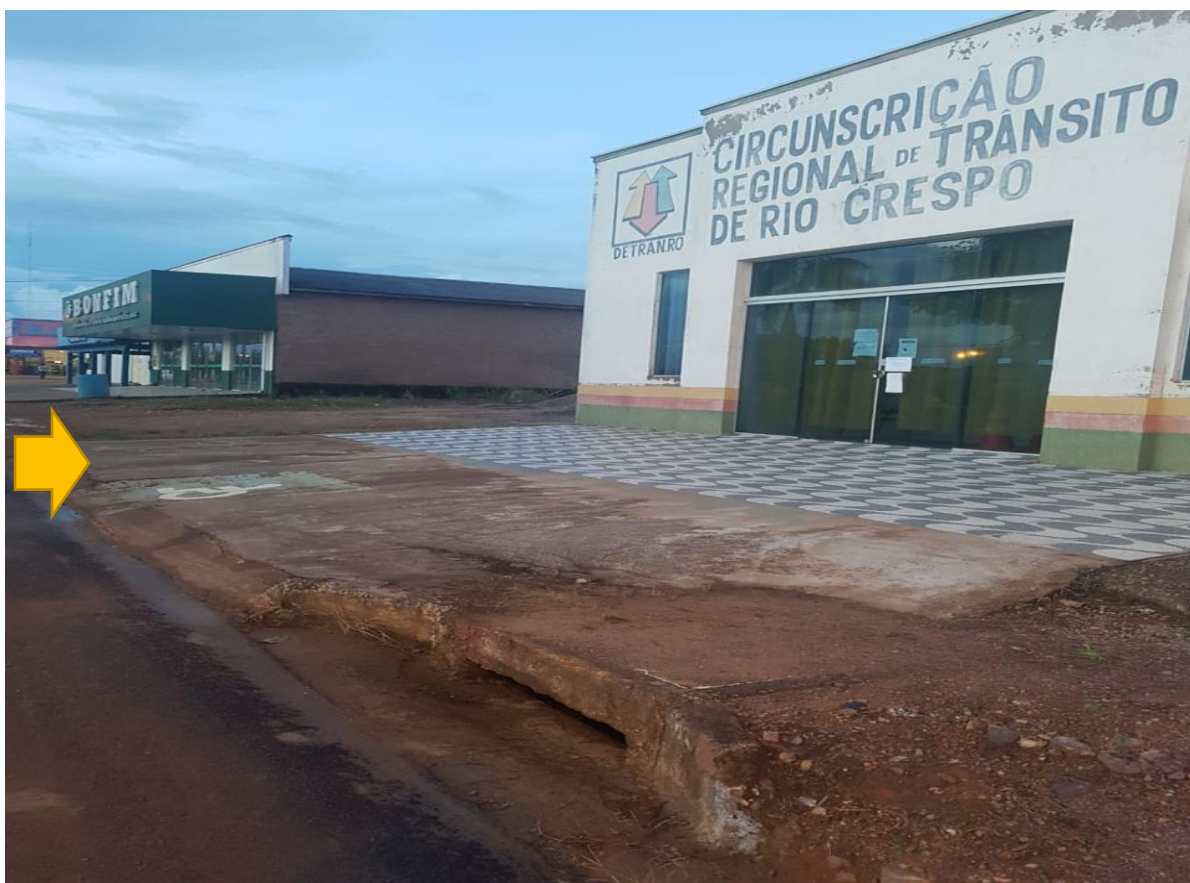
Figura 14 – Imagens das calçadas com acessibilidade

A figura 14 apresenta calçada com acesso a um órgão público devidamente com sinalização na rampa para cadeirante. Entretanto, se vislumbra que a não há

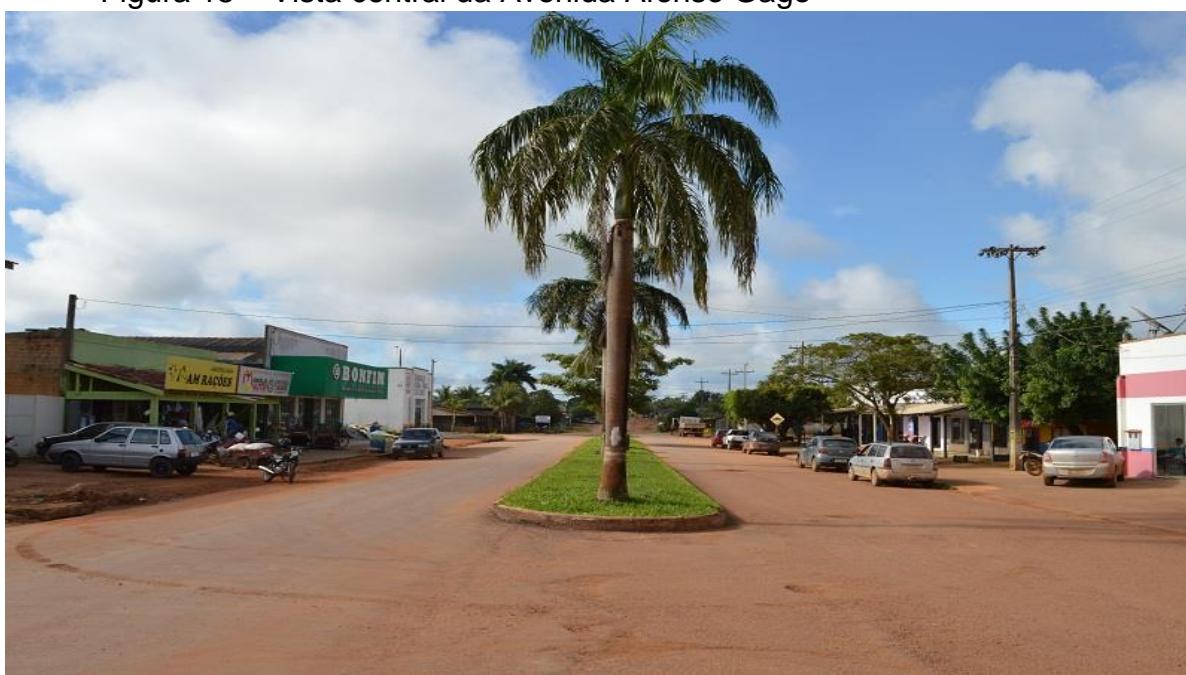
Figura 15 – Vista central da Avenida Afonso Gago

O local delimitado possui um canteiro central que divide o trajeto viário nos sentidos à direita e outro a esquerda, facilitando assim o acesso para outras vias coletora e secundárias, distribuindo o trânsito de veículo conforme figura abaixo:

A figura 15 apresenta o canteiro central sem acesso para o cadeirante ter como se movimentar para outra via. É notório que deverá fazer todos o trajeto para chegar a outro setor. O local onde tem calçada existe a presença de veículos estacionados, impossibilitando assim a movimentação do cadeirante.

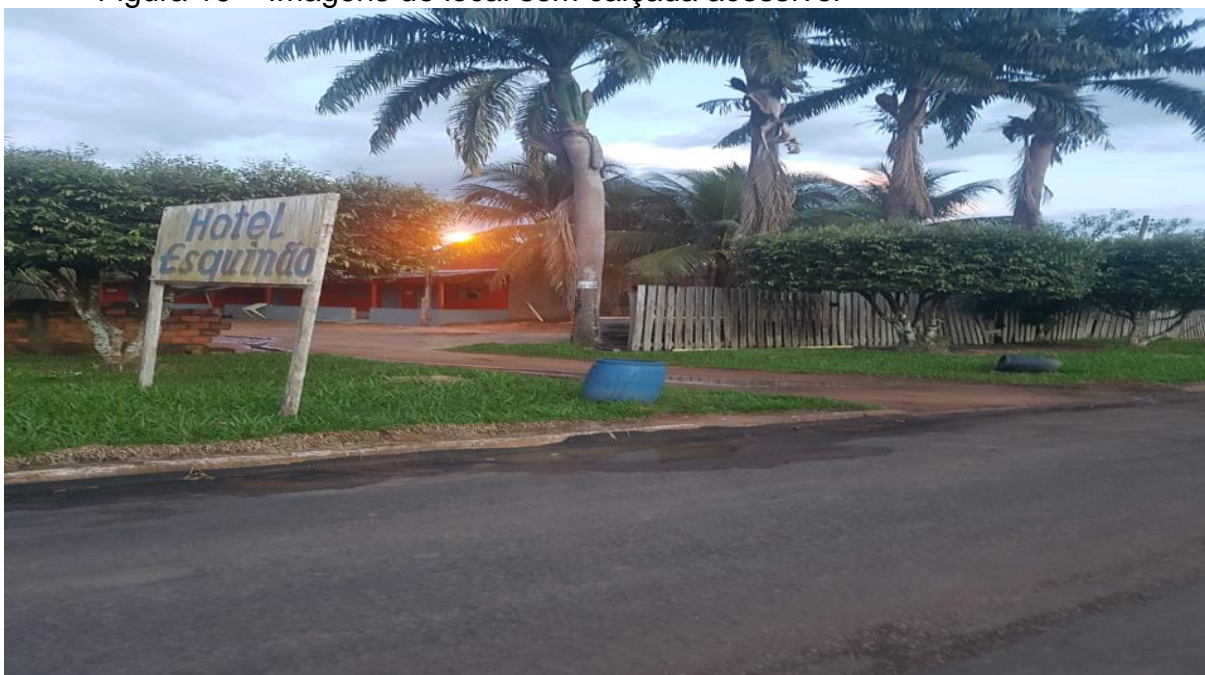
Figura 16 – Imagens de local sem calçada acessível

A figura 16 apresenta entrada para um hotel, o acesso é sobre área sem piso, mas com acesso semelhante a uma rampa e com condições de movimentação de cadeira de rodas. Demonstra também que não há calçada pública.

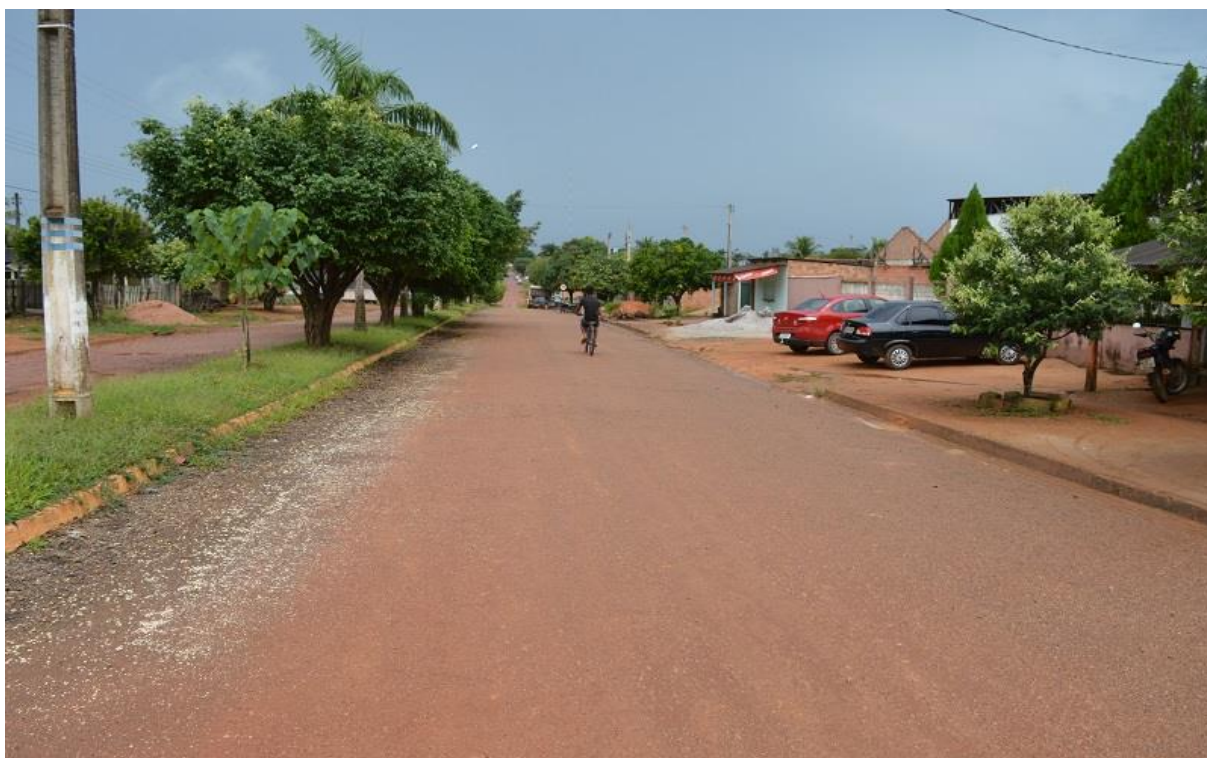
Figura 17 – Vista da Avenida Afonso Gago setor 03 e 04

A figura 17 demonstra os setores 03 e 04 e que não possuem calçadas, existem meio fio e notadamente impedem o acesso a cadeirantes. Sendo que para chegar a outra via o cadeirante se movimenta pelo canteiro central para poder chegar ao destino.

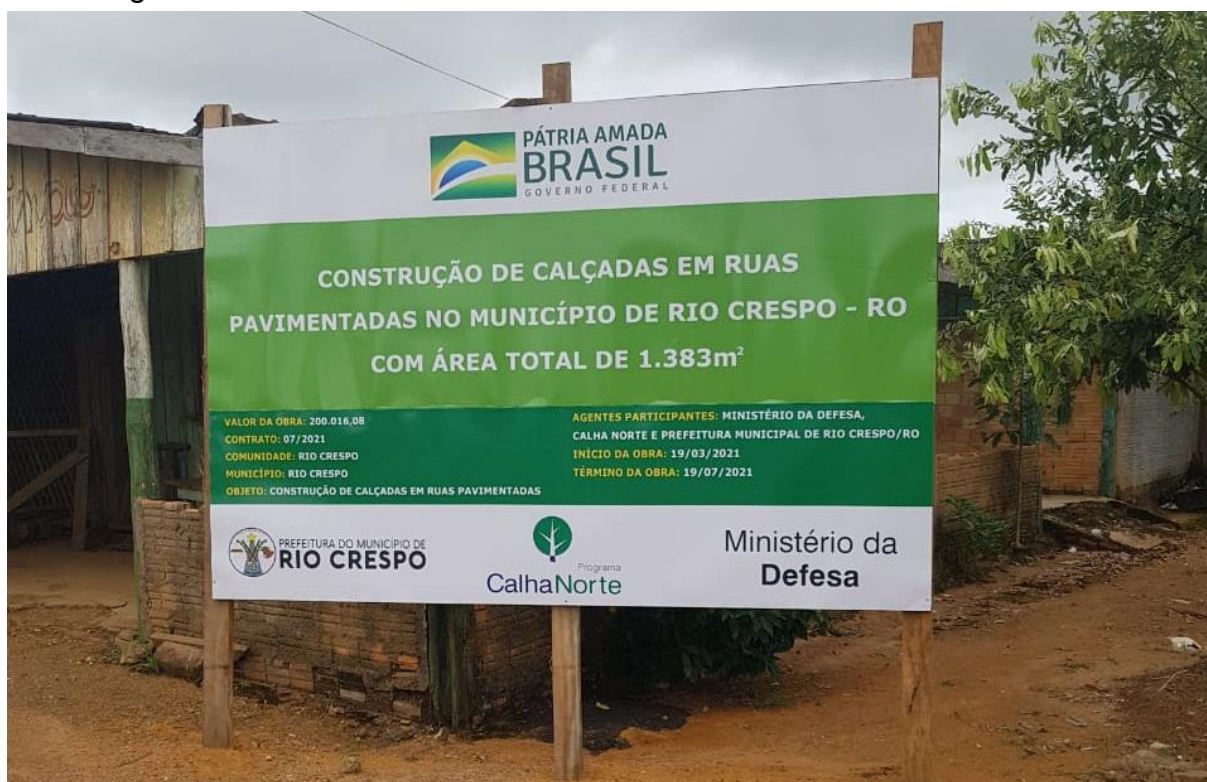
Figura 18 – Placa informativa de obras

Durante a pesquisa foram encontrados operários em atividade na construção de calçadas onde vislumbra-se que está iniciando a implantação de acesso para os cadeirantes do município através de construção de rampas e calçadas em ruas pavimentadas.

A figura 18 se reporta ao princípio da publicação, onde se informa o valor e objeto da obra que é a construção de calçadas em ruas pavimentadas, órgão conveniado do programa e período inicial e final de construção da obra.
