**RECUPERAÇÃO DE ÁREA DEGRADADA: Estudo de um projeto de
recuperação de uma área no município de Ariquemes-RO**

Trabalho de Conclusão de Curso para a
obtenção do Grau em Engenharia
Ambiental e Sanitária, apresentado à
Faculdade de Educação e Meio Ambiente
– FAEMA.

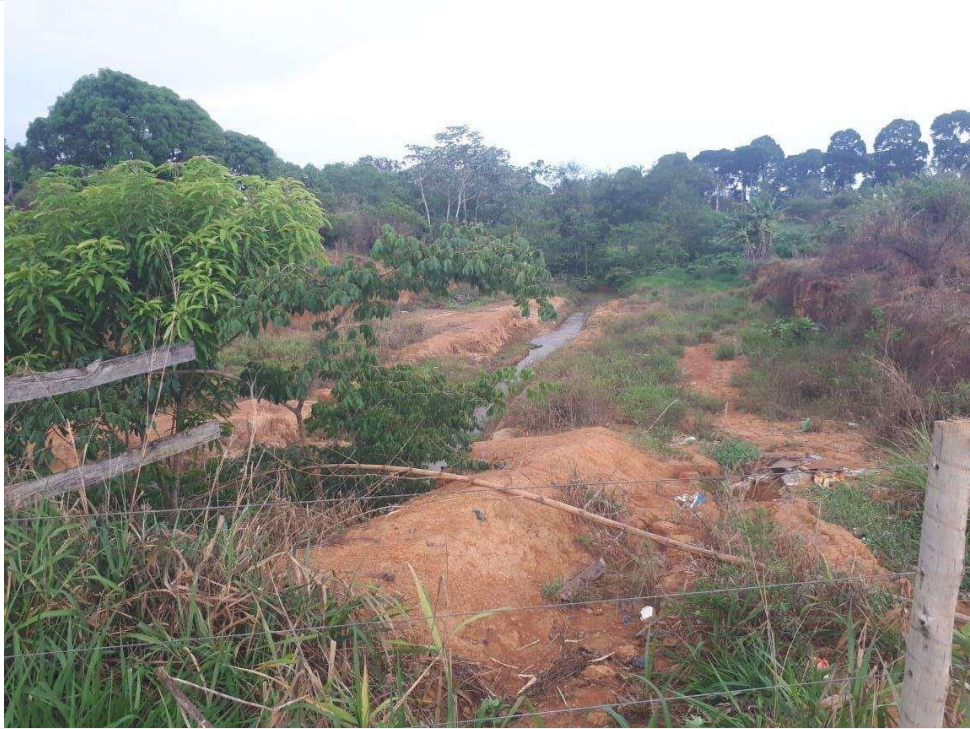
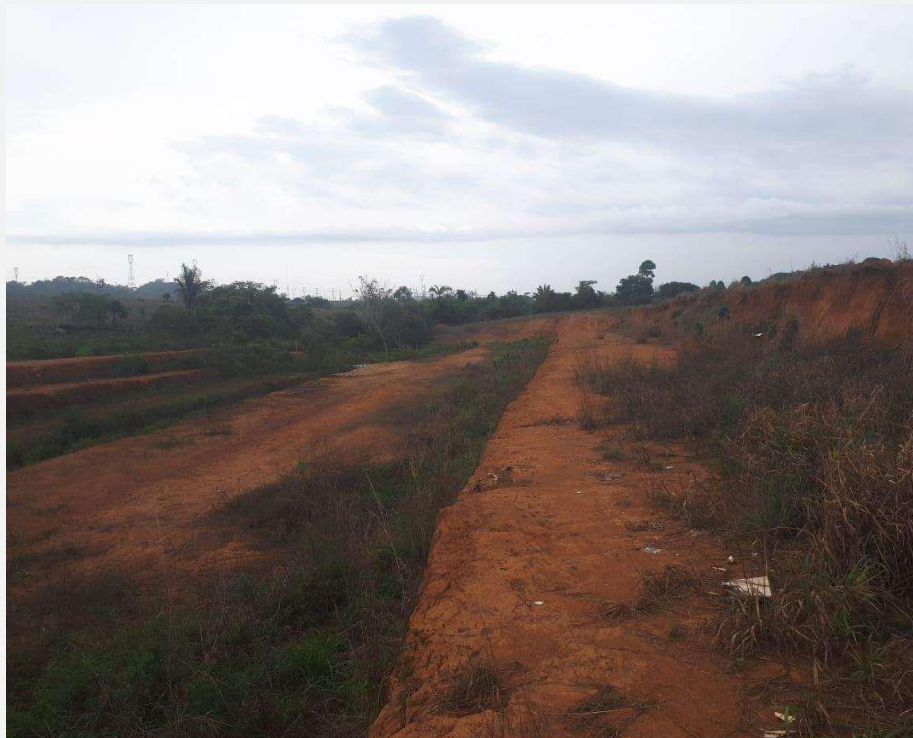
Figura 05 – Caracterização da área em estudo

speciosa), inajá (*Attalea maripa*), açai (*Euterpe oleracea*), tucumã (*Astrocaryum aculeatum*) e buriti (*Mauritia flexuosa*). A figura 05 caracteriza a área em estudo.

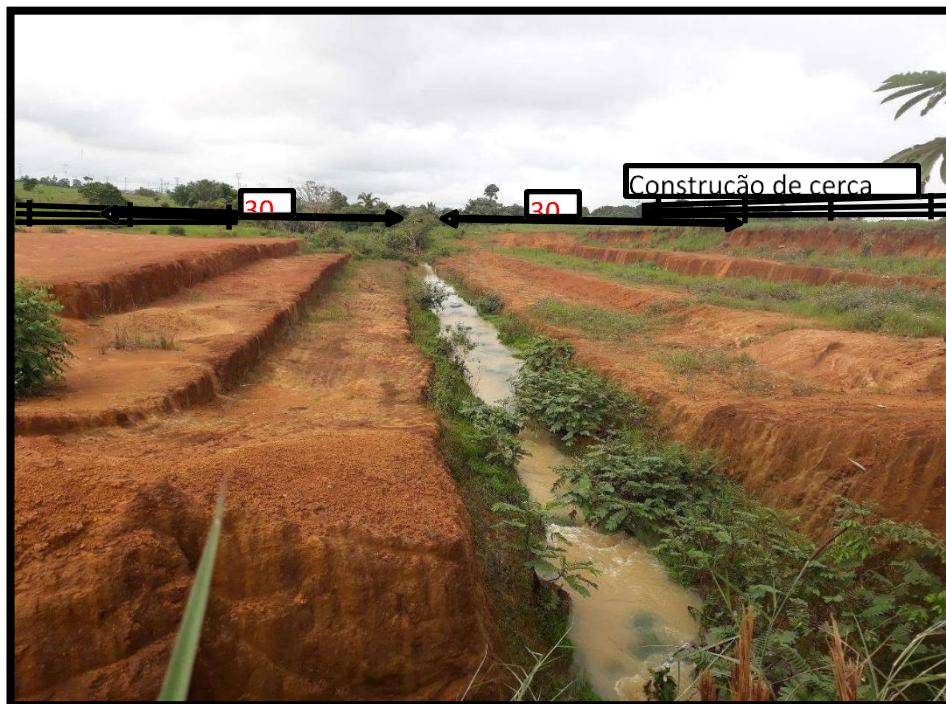
Figura 08 – Curso de água com taludes de contenção

Para minimizar a erosão e assoreamento do curso d'água, a prefeitura construiu, na ocasião do prolongamento da Av. Canaã, taludes de contenção, conforme demonstrado na Figura 7. Propõe-se a construção de uma cerca para isolar a área. Estes taludes evitaram que as erosões e o assoreamento do local se avance rapidamente, também visando dividir as espécies que serão plantadas dentro de cada talude.

Nesta imagem da Figura 7 nota-se que existem poucos vestígios de vegetação rasteira nas margens do leito do igarapé, mostrando que o solo existente é praticamente infértil. Após o devido isolamento da área, deverão ser plantadas mudas de espécies nativas, com espaçamento entre covas de 8 x 8 metros.

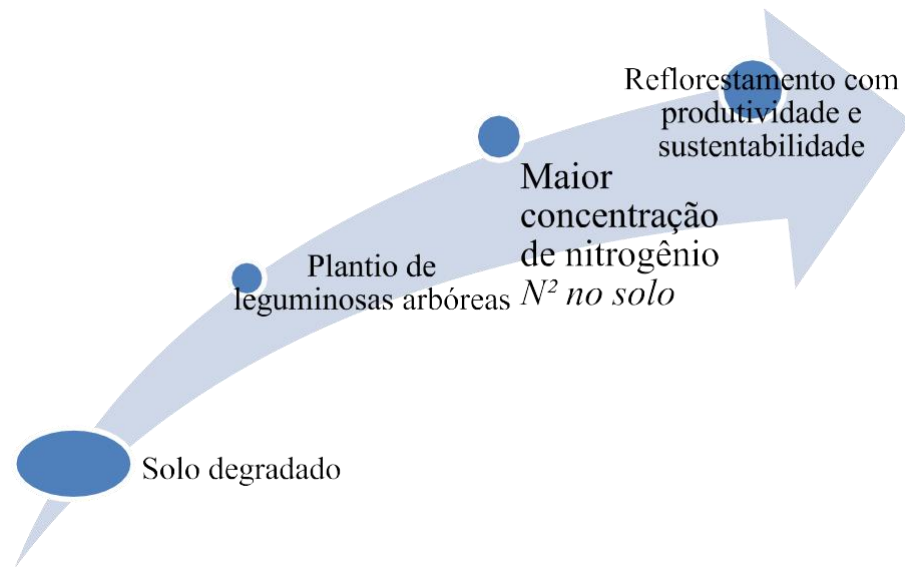
FIGURA Nº 09- O aumento da fixação de nitrogênio

Tal análise revelou que as espécies de leguminosas podem contribuir grandemente no processo de recuperação florestal, recebendo destaques em nossa região as espécies: *Parkinsonia Aculeata*, a *Gliricidia Saepium* e a *Mimosa Hostilis*. Isso se dá porque a utilização dessas espécies aumentam a fixação de nitrogênio, o que possibilita reverter o quadro degradativo dos solos.

O que foi projetado na figura nº 08 a seguir:
