**SEGURANÇA DO TRABALHO NA CONSTRUÇÃO CIVIL:
um estudo de caso em canteiros de obras na cidade de Ariquemes – RO**

Trabalho de conclusão de curso
para a obtenção do Grau em
Engenharia Civil, apresentado à
Faculdade de Educação e Meio
Ambiente – FAEMA.

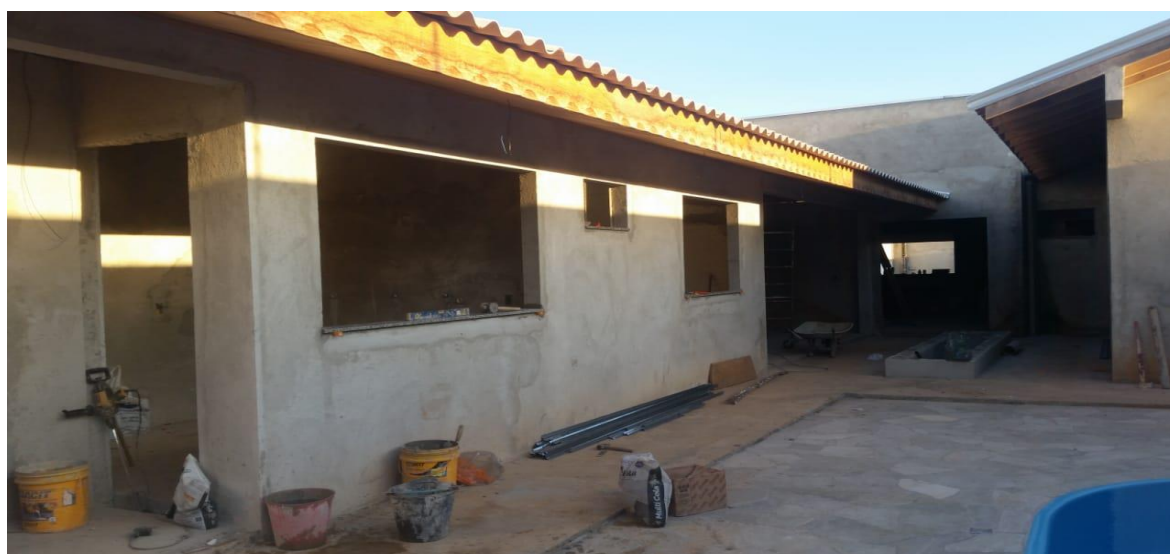
Figura 1 – Vista da primeira construção em estudo

A visita da primeira obra ocorreu no dia 20 de maio de 2021, no período vespertino, com duração de 5 horas, no local do estudo está sendo construído um residencial unifamiliar, situada na rua Carimbó, setor Jorge Teixeira, Ariquemes – RO, com área total de projeto de 220 m². Os cinco trabalhadores presentes na obra em questão não têm nenhum vínculo empregatício com nenhuma construtora ou algo do tipo, os mesmos são trabalhadores autônomos.

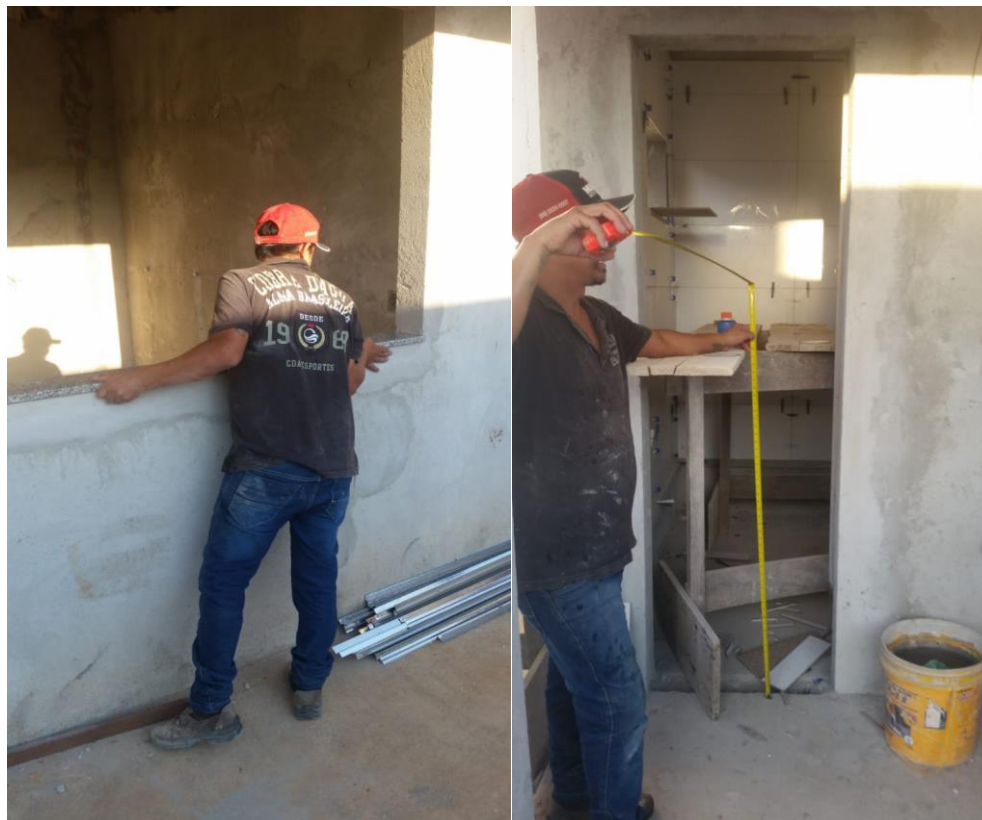
Figura 2 – Assentamento de mármore e revestimento cerâmico da obra em estudo

A obra do residencial unifamiliar em estudo teve início em março de 2020 e está previsto o término da mesma para julho de 2021, a mesma está sendo construída através do método construtivo convencional, constituída por vigas, pilares, fundações e alvenaria de vedação com blocos cerâmicos, o quadro de colaboradores é composto por dois pedreiros, um ajudante, um pintor e um electricista, no dia em que foi realizada a visita só estava presente somente um pedreiro realizando alguns acabamentos, tais como, assentamento de mármore nas janelas e assentamento vertical do revestimento cerâmico do banheiro externo.

Observa-se que na Figura 2 o pedreiro utiliza um andaime de madeira para o assentamento do revestimento cerâmico, de acordo com a NR 18, é proibido a utilização de andaime fabricado com madeiras, exceto quando não há possibilidade alguma de utilizar andaimes metálicos, neste quesito a obra em estudo atende a norma regulamentadora, devido ao banheiro ter dimensões muito pequenas, sem condições alguma da utilização de um andaime metálico.

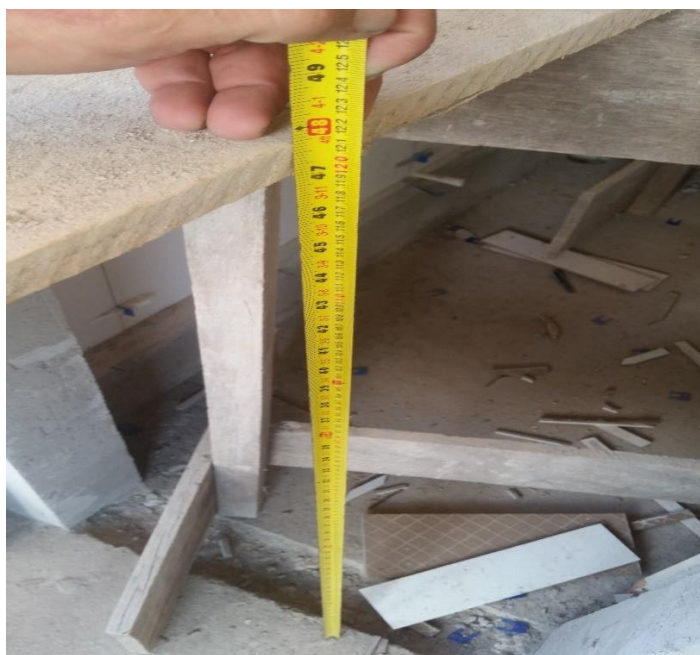
Figura 3 – Altura do andaime

De acordo com a figura 3 apresentada a seguir mostra o andaime utilizado para o assentamento do revestimento cerâmico que tem a altura de 1 metro e 20 centímetros e largura de setenta centímetros, atendendo a norma regulamentadora citada a seguir, de acordo com a NR, é proibido a realização de atividades em plataforma de trabalho sobre cavaletes que tenham altura acima de 1 metro e 50 centímetros.

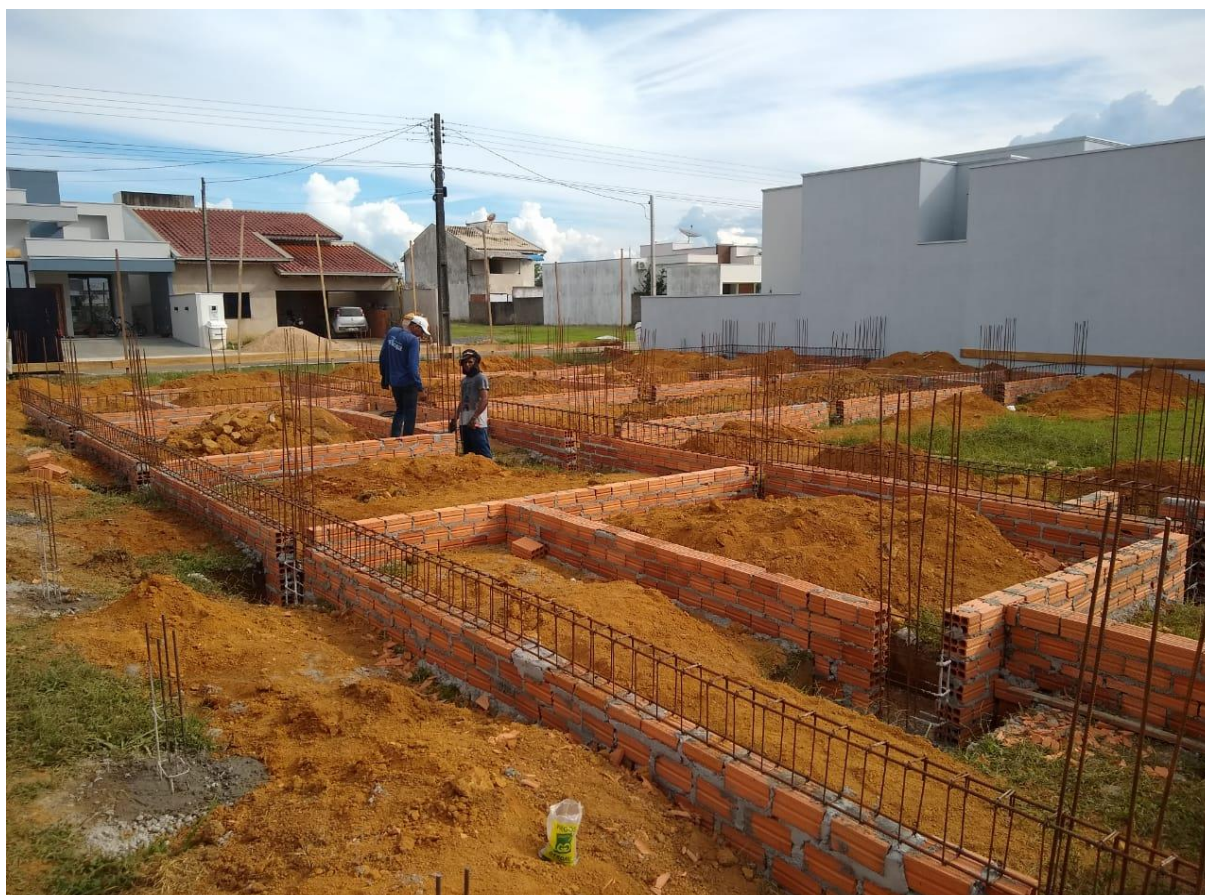
Figura 4 – Vista da segunda construção em estudo

com área total de 210 m². A obra analisada é gerenciada e executada por uma construtora local que atende Ariquemes – RO e região, sendo que todos os trabalhadores são vinculados à mesma de forma correta, dentro dos padrões conforme a CLT.

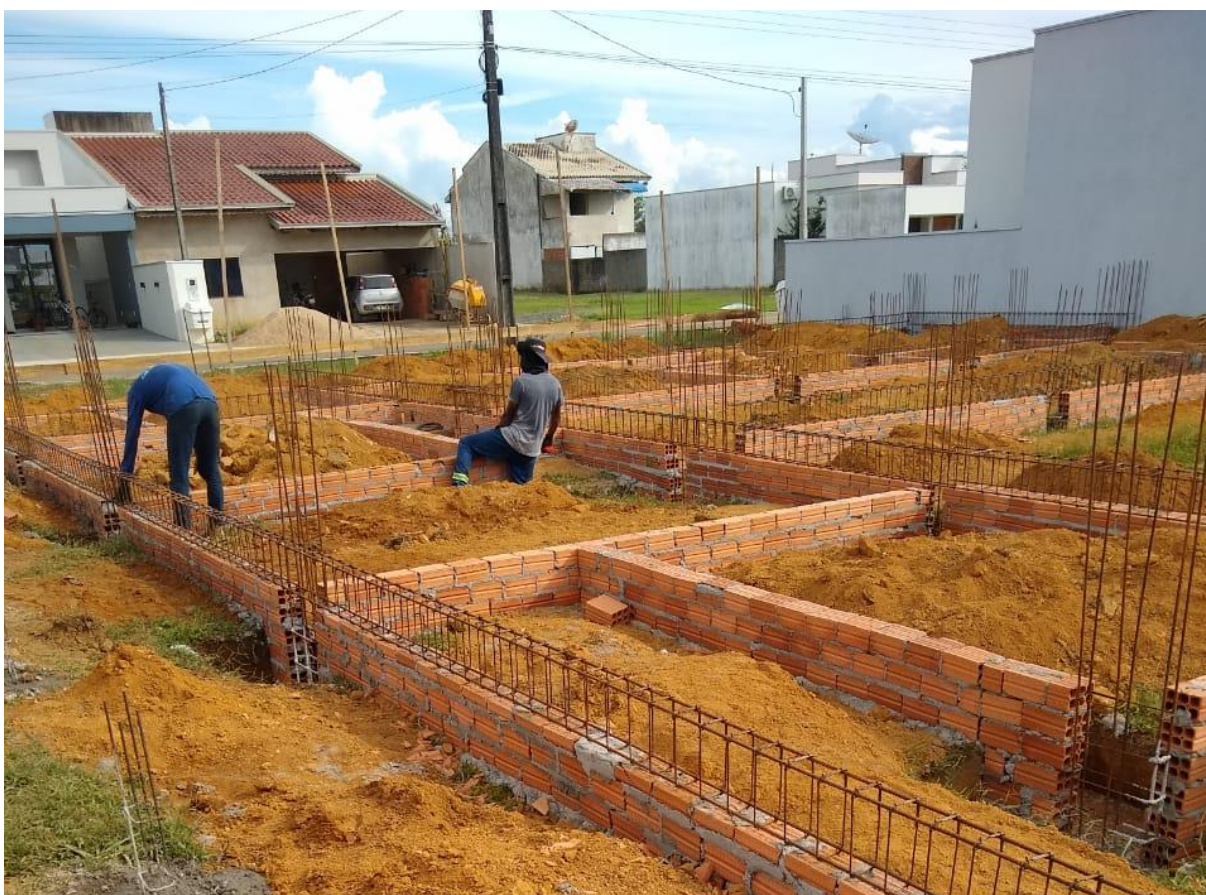
Figura 5 – Execução da parte estrutural do residencial unifamiliar

visualizar que os colaboradores estavam utilizando calçados e luvas de proteção indicados pela NR – 06, evitando arranhões, cortes e fraturas nos membros superiores e inferiores com o manuseio dos vergalhões de aço, mas os mesmos não utilizavam capacete de segurança e uniforme da construtora, de acordo com a CLT, cabe a empresa dispor da utilização ou não de uniformes, mas a mesma tem como obrigação fornecer as vestimentas adequadas para a segurança dos trabalhadores.

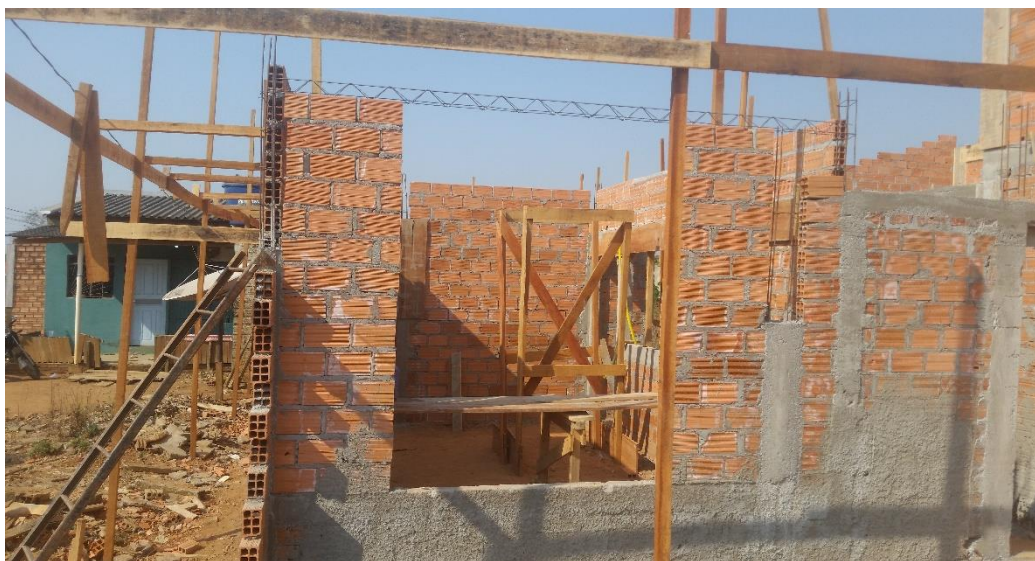
Figura 6 – Vista frontal da terceira obra em estudo

De acordo com a figura 6 e 7 é demonstrado que as mesmas estão sendo construídas através do método construtivo alvenaria convencional, constituídas por vigas, pilares, fundações e alvenaria de vedação com blocos cerâmicos.

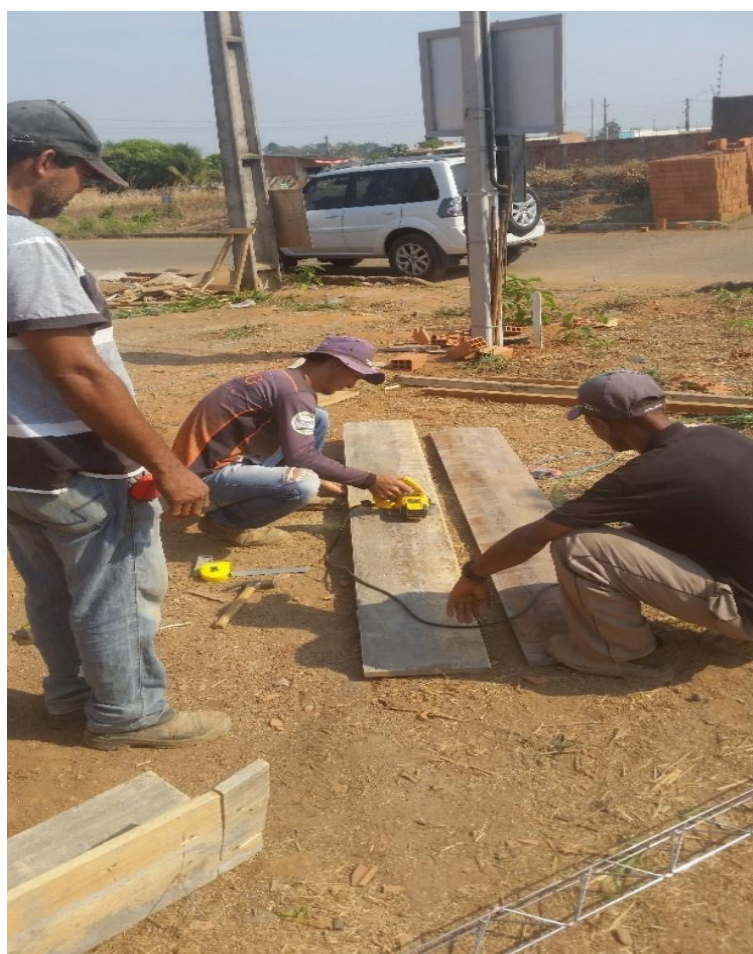
Figura 8 – Confeções de fôrmas para concretagem

De acordo com a figura 8 a seguir, a mesma apresenta trabalhadores

confeccionando fôrmas para concreto, para a execução da atividade mencionada são necessários os seguintes EPI citados na NR – 06, Luvas, óculos de proteção, botas com bico reforçado, protetores auditivos e capacete de proteção, portanto, os colaboradores estão utilizando somente botas com bico reforçado, os mesmos estão sujeitos à acidentes, tais como, aranhões e cortes nos membros inferiores, impacto de alguma partícula nos olhos podendo assim até causar a perda da visão. De acordo com a NR – 18, a mesma orienta os demais trabalhadores em relação ao uso da serra circular, a mesma deve ser utilizada com o apoio de uma mesa de metal resistente para assegurar o colaborador e para melhor posição na hora do corte de algum objeto, nas duas obras em estudo os mesmos realizaram o corte de tabuas de madeira em solo térreo, podendo assim causar um grave acidente de trabalho, devido ao mal posicionamento do trabalhador a serra circular pode escapar e vim a cortar um dedo da mão ou outra parte do corpo.

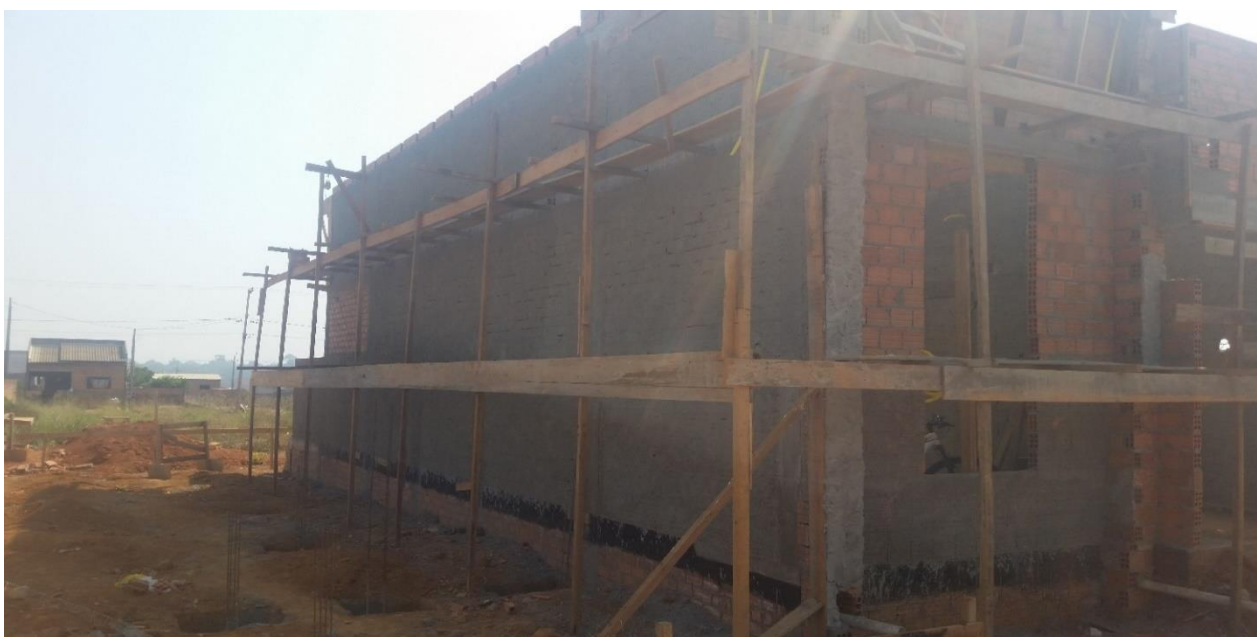
Figura 9 – Vista frontal e lateral da quinta obra em estudo

Segundo a figura 9 a seguir, são apresentadas a vista frontal e lateral da construção de um residencial unifamiliar, a mesma expõe andaimes fixados na alvenaria de vedação com altura acima de dois metros, portanto, o engenheiro civil responsável deve aplicar a NR-35 devido à altura do andaime ultrapassar os dois metros. É visível que na obra em estudo não foi empregado os requisitos da NR – 35, pelo fato de a mesma não estar isolada e sem a devida sinalização no local de trabalho, causando assim risco de acidente aos demais trabalhados e pessoas ligadas à construção, tais como, queda de objetos sobre o crânio, tal acidente que pode vim a ocasionar uma fatalidade.

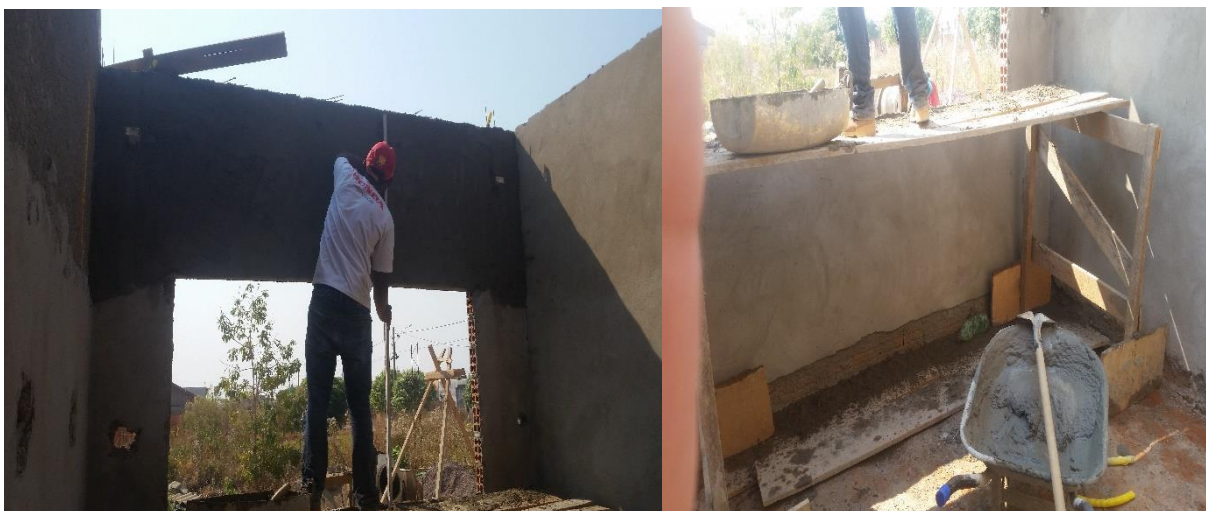
Figura 10 – Execução do reboco da parte interno do residencial unifamiliar

Conforme a figura 10 apresentada a seguir, o colaborador que provavelmente tem o encargo de pedreiro está executando a parte do reboco interno do residencial unifamiliar, é notável que o mesmo não utiliza nem um dos equipamentos de segurança mencionados no quadro 2 citado anteriormente, estando sujeito a variados riscos de acidentes de trabalho, tais como, fraturas e cortes dos membros superiores e inferiores com o impacto de algum objeto que venha a cair sobre os mesmos.

De acordo com a figura 10 demonstrada anteriormente, o colaborador está constantemente em contato com o cimento, podendo assim causar um inchaço das mãos ou alergia, devido o mesmo não utilizar as luvas de proteção, e estando sujeito também a irritação dos olhos ou até mesmo a perda da visão, devido a falta da utilização dos óculos protetores.
