**IDENTIFICAÇÃO DE PATOLOGIAS EM PAVIMENTAÇÃO ASFALTICA DE UM  
TRECHO BR – 421 DO QUILOMETRO 47 AO 51 NO MUNICÍPIO DE MONTE  
NEGRO - RO**

Projeto de pesquisa apresentado ao curso de Engenharia Civil apresentado a Faculdade de Educação e Meio Ambiente – FAEMA, como requisito parcial de obtenção de credito na disciplina de Trabalho de Conclusão de Curso I.

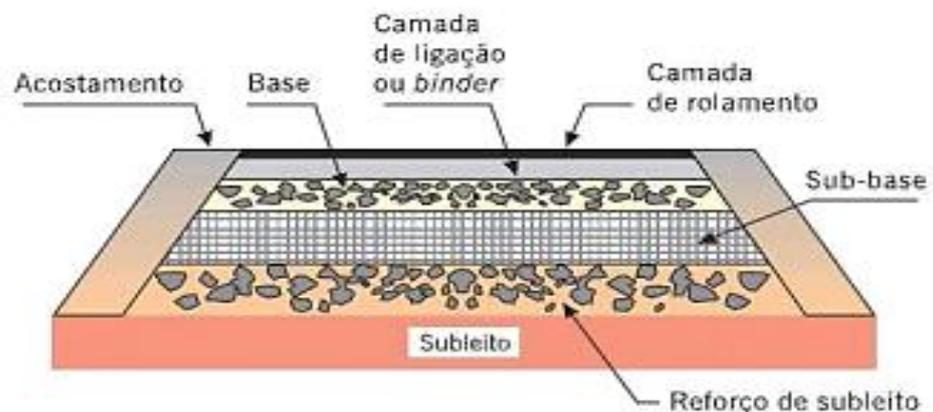
Figura 1 Ilustração de um pavimento flexível

A Figura 1 demonstra de forma simplificada a estrutura do pavimento rígido.

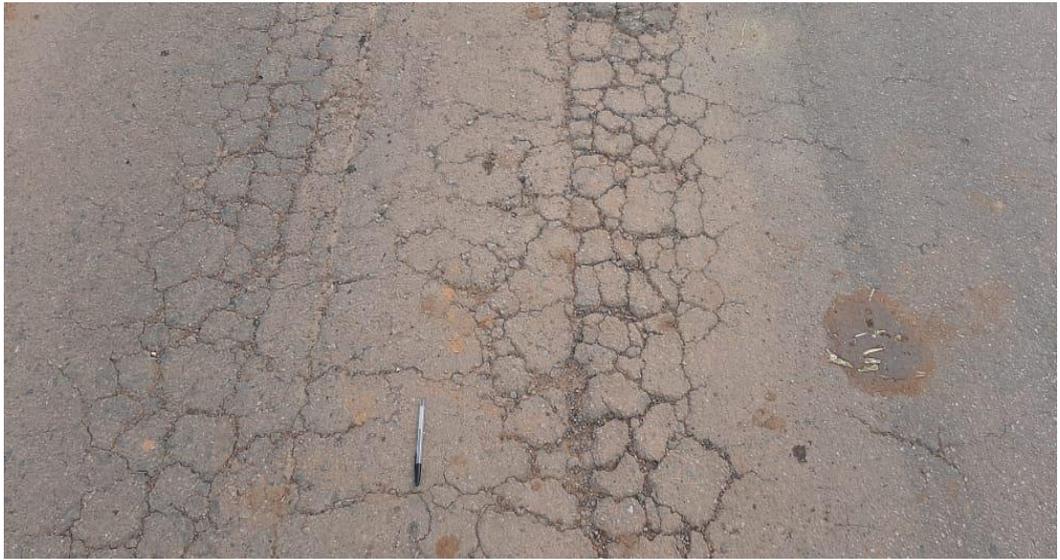
Figura 4 – trincas em blocos

TRINCA EM BLOCO	<ul style="list-style-type: none"> <li>• Contração do revestimento asfáltico</li> </ul>	<p>BAIXA: trincas com janela média, inferior à 6 mm ou obstruídas com elemento selante em bom estado.</p> <p>MÉDIA: frestas com brecha média entre próximas com severidade média a alta</p>	MÉDIA

A figura 8 apresenta a estrutura de decisão recomendada para a patologia de trincas em Blocos, analisadas no trecho analisado da via em estudo.

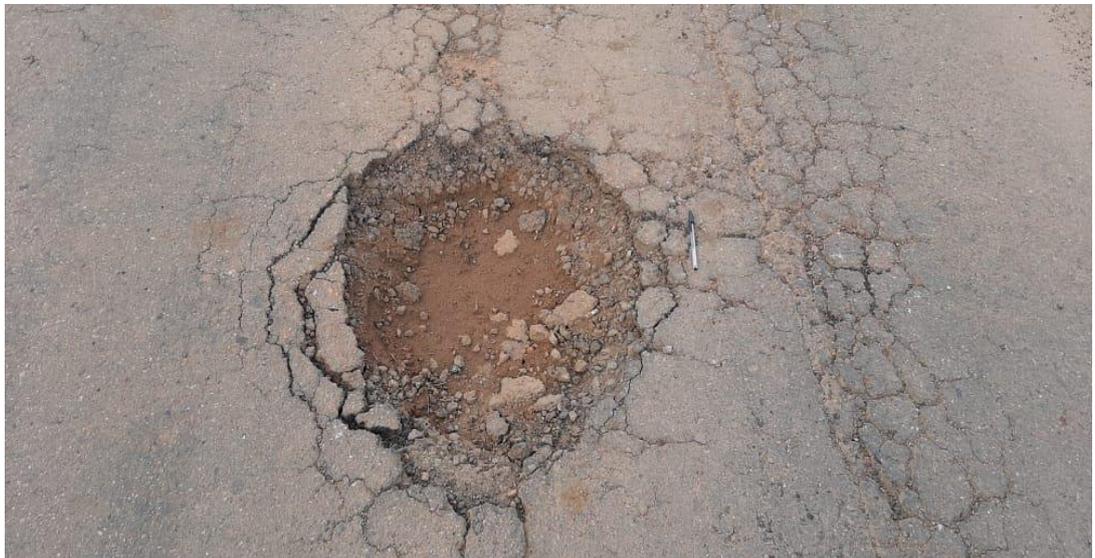
Figura 5 - Panela

As anomalias que são denominadas panelas ou buracos, conforme a Figura 04, foram achados em poucos intervalos, porém nos dois sentidos. Por essa rodovia ter um grande tráfego de veículos de cargas pesadas, a causa mais provável é o grande excesso de carga por eixo dos caminhões que ali trafegam, pois durante todo o processo de análise não foram encontrados nenhum tipo de equipamento para a pesagem de veículos de cargas que transitam pela região.

A figura 10 apresenta o arcabouço de decisão recomendada para a patologia de panelas, encontradas no trecho analisado da via em estudo.

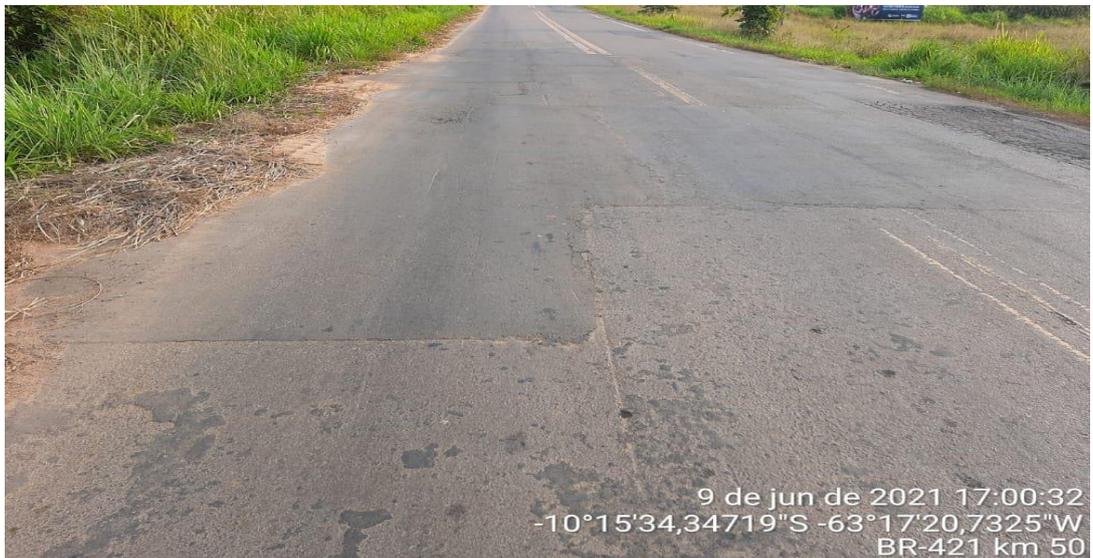
Figura 7 - Remedios

Também foi encontrado remendos em alguns pontos, de acordo com a Figura 06. Estes já exibem deteriorações e não estão dispostos com tanta frequência nessa rodovia. O provável motivo é a intensa solicitação do tráfego e também claramente emprego de material de baixa qualidade.

A figura 9 expõe a estrutura de decisão com parecer para a patologia de remendos, encontradas no trecho analisado da via em estudo.

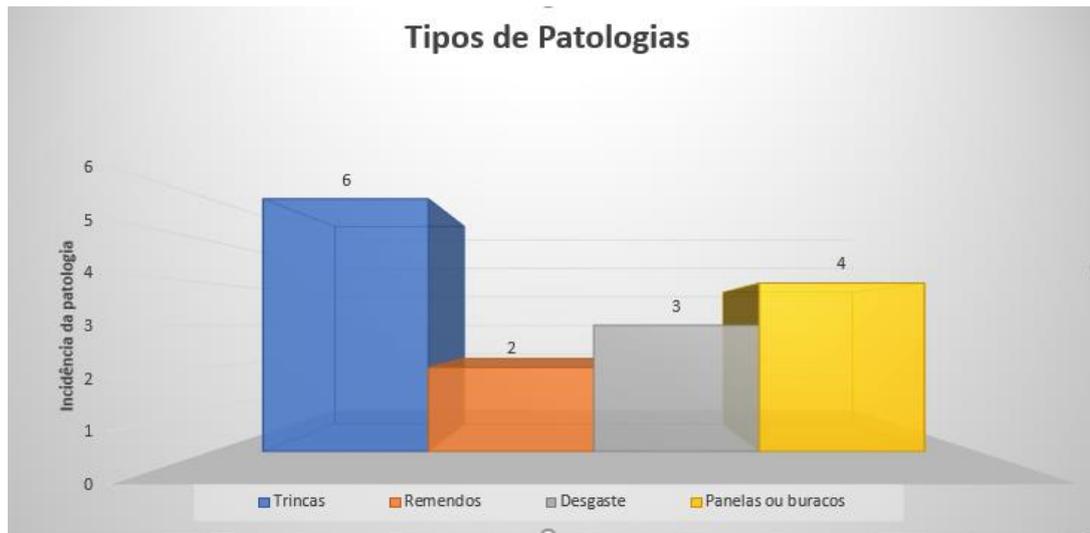
Gráfico 01

Como visto no quadro acima, que ilustra a ocorrência das patologias estudadas, onde na tabela foi delimitado a cada quilometro dentro do trecho delimitado em estudo, na qual, é possível observar que as patologias panelas ou buracos tiveram mais presentes, tendo ocorrência em quase todo trecho estudado. As patologias tipo remendo, foram as com menos frequência, ocorrendo somente no quilômetro 50, onde o pavimento apresentou maior deterioração.

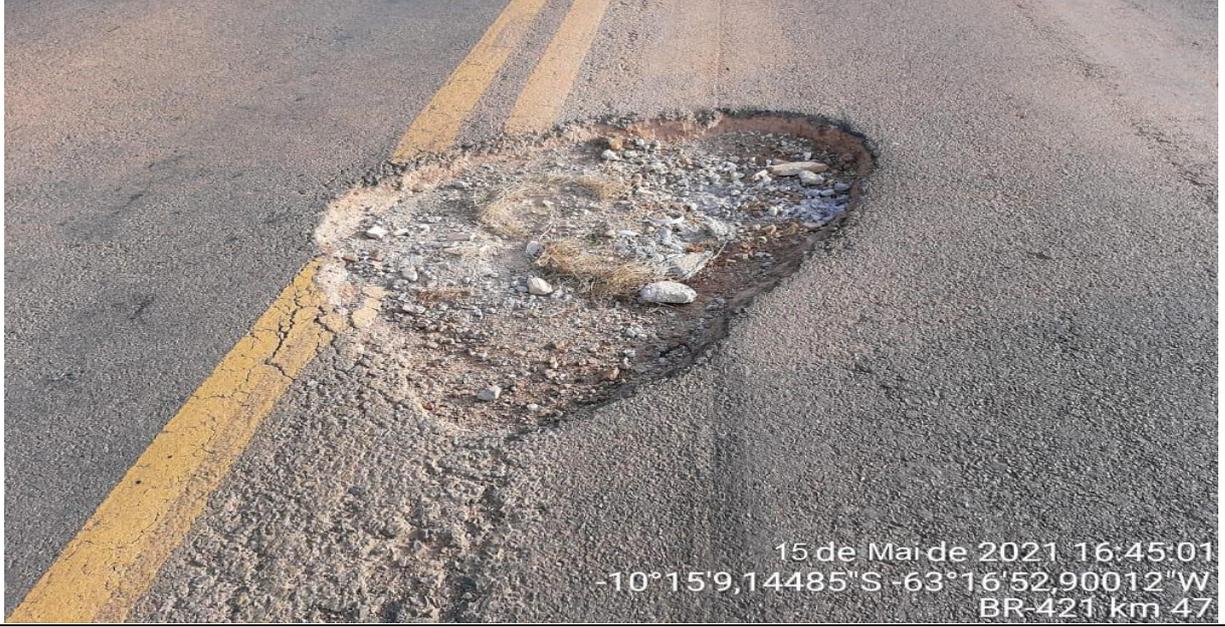
Local: BR- 421 / RO KM 47	Tipo: BURACO/PANELA
Foto da patologia

<p>15 de Mar de 2021 16:45:01 -10°15'9,14485"S -63°16'52,90012"W BR-421 km 47</p>	
OBSERVAÇÕES:

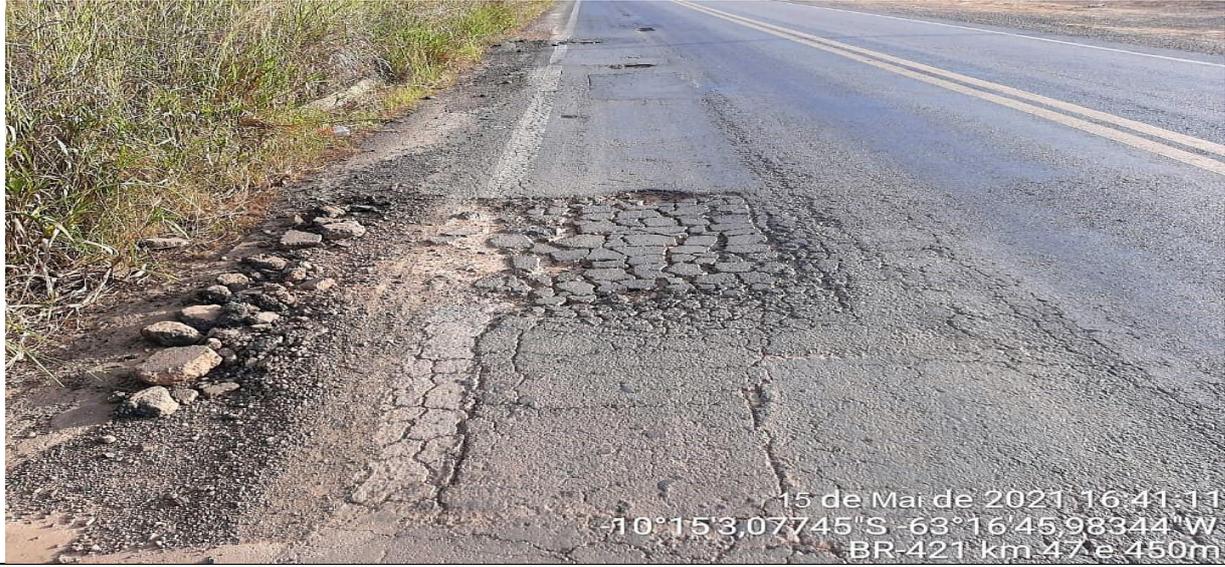
Local: BR- 421 / RO KM 47 e 450 m	Tipo: desagregação do pavimento
Foto da patologia

<p>15 de Mar de 2021 16:41:11 -10°15'3,07745"S -63°16'45,98344"W BR-421 km 47 e 450m</p>	
OBSERVAÇÕES: FOI OBSERVADO DESAGREGAÇÃO DO PAVIMENTO

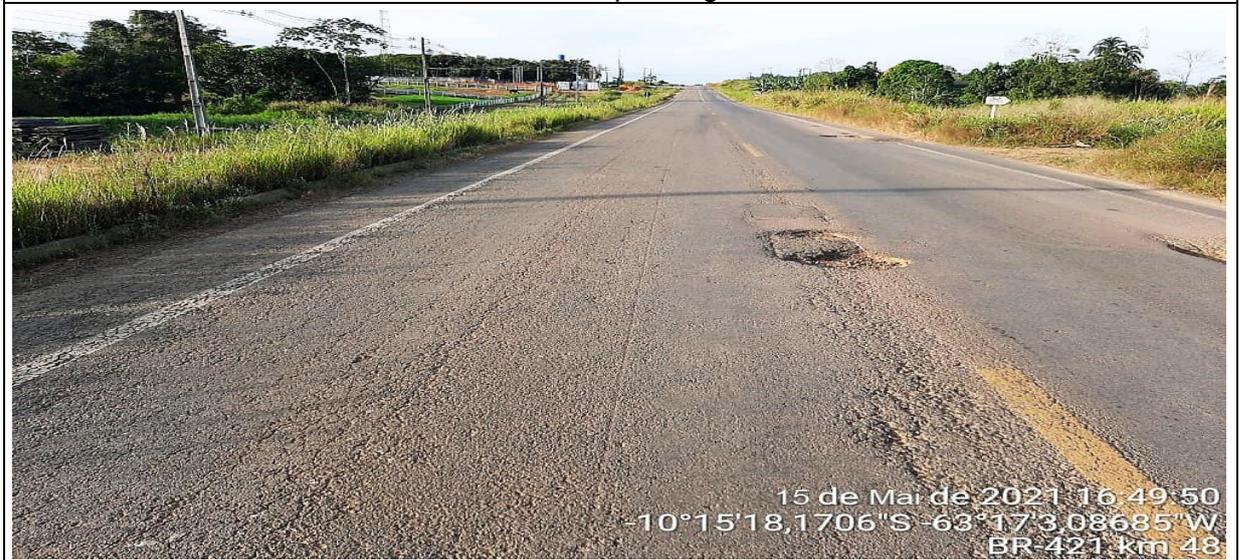
Local: BR- 421 / RO KM 48	Tipo: PANELA/ DESGASTE DO PAVIMENTO
Foto da patologia

<p data-bbox="845 884 1452 965">15 de Mai de 2021 16:49:50 -10°15'18,1706"S -63°17'3,08685"W BR-421 km 48</p>	
OBSERVAÇÕES: FOI OBSERVADO O DESGASTE DO PAVIMENTO JUNTAMENTE COM PANELA

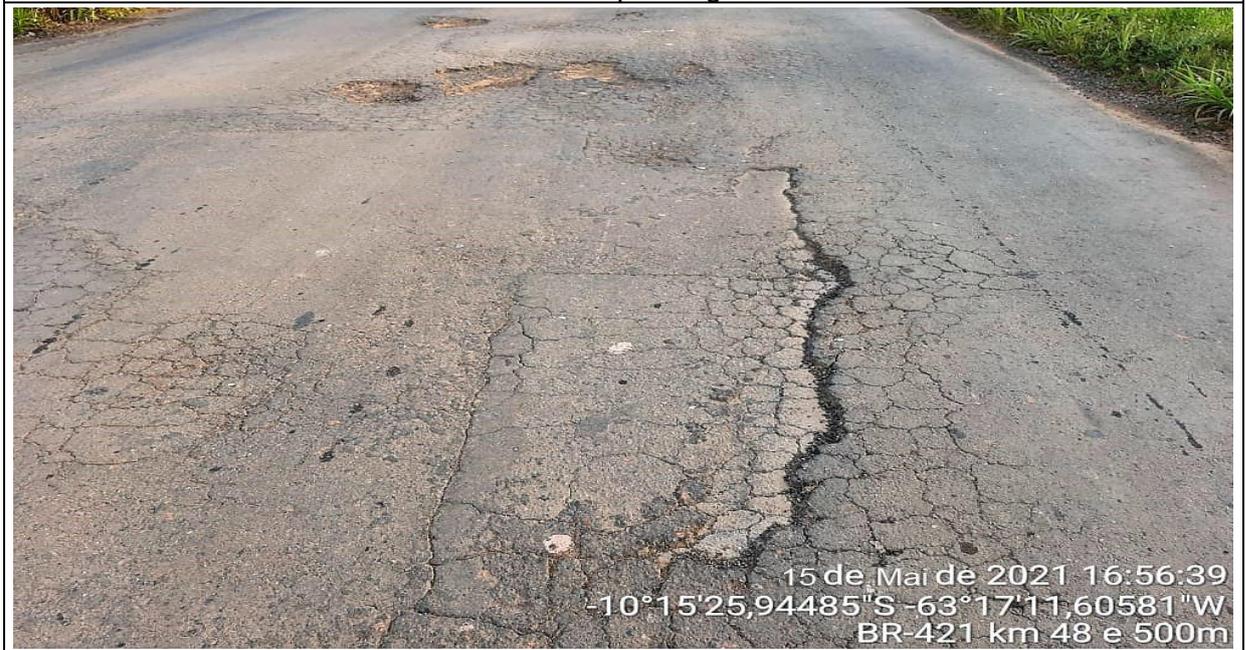
Local: BR- 421 / RO KM 48 e 500 m	Tipo: desagregação do pavimento/
Foto da patologia

<p data-bbox="805 1877 1460 1973">15 de Mai de 2021 16:56:39 -10°15'25,94485"S -63°17'11,60581"W BR-421 km 48 e 500m</p>	
OBSERVAÇÕES: desagregação do pavimento

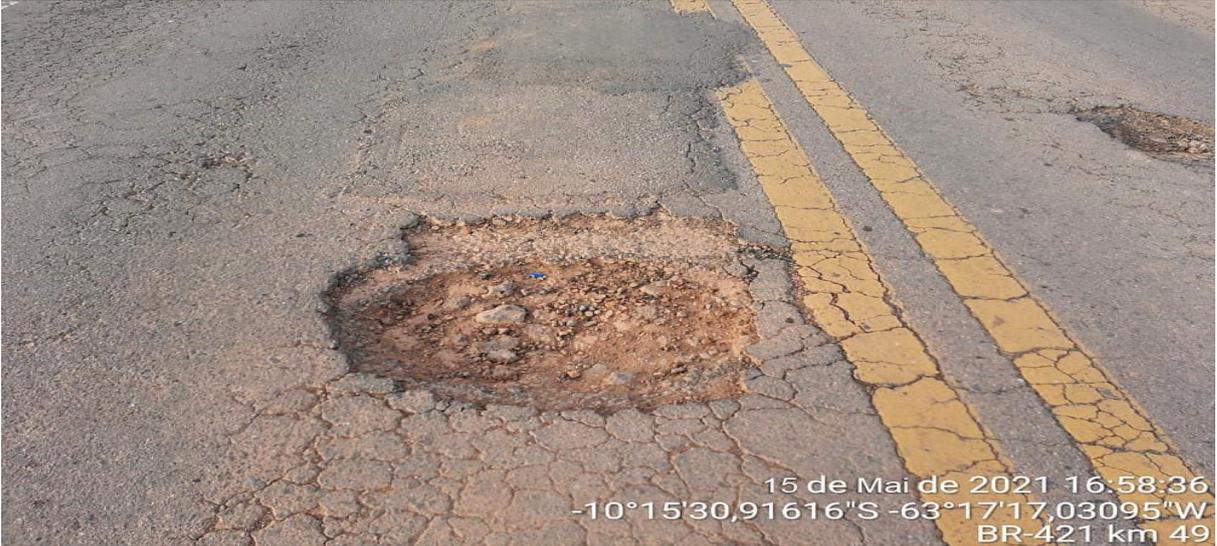
Local: BR- 421 / RO KM 49	Tipo: BURACOS
Foto da patologia

<p data-bbox="805 920 1449 996">15 de Mai de 2021 16:58:36 -10°15'30,91616"S -63°17'17,03095"W BR-421 km 49</p>	
OBSERVAÇÕES:

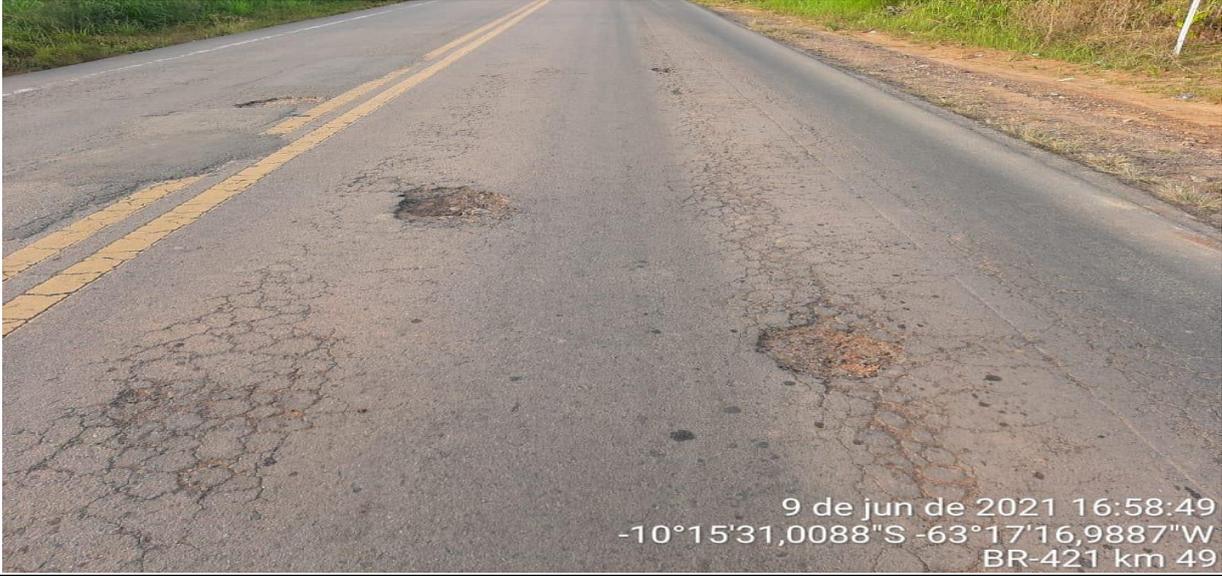
Local: BR- 421 / RO KM 49 e 500 m	Tipo: BURACOS
Foto da patologia

<p data-bbox="850 1899 1453 1982">9 de jun de 2021 16:58:49 -10°15'31,0088"S -63°17'16,9887"W BR-421 km 49</p>	
OBSERVAÇÕES:

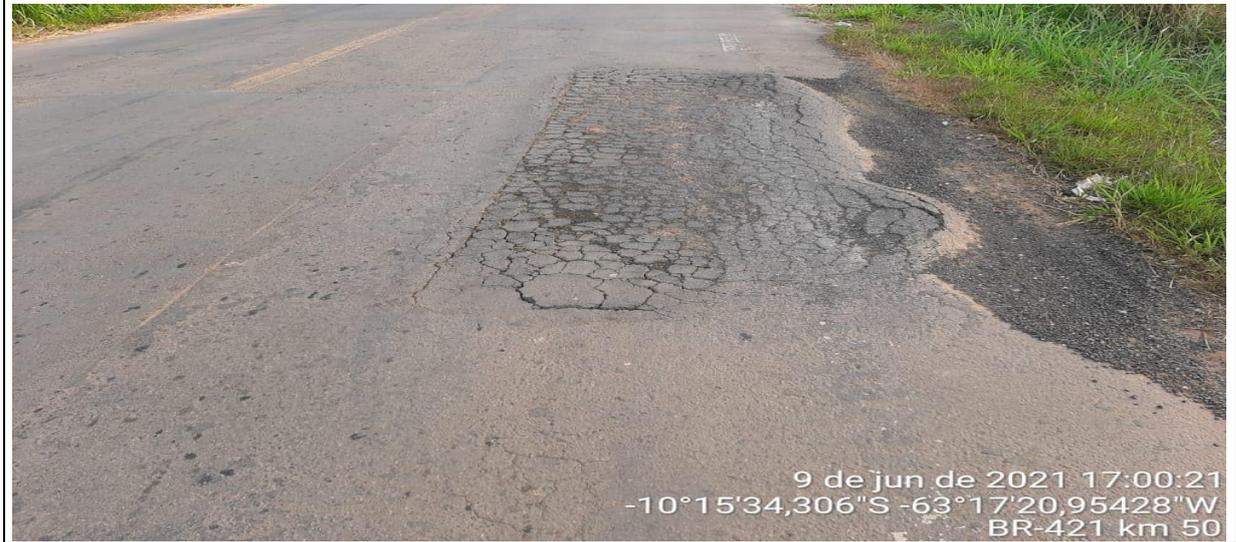
Local: BR- 421 / RO KM 50	Tipo:
Foto da patologia

OBSERVAÇÕES: A TRINCA ENCONTRADA FOI CLASSIFICADO COM FC-02

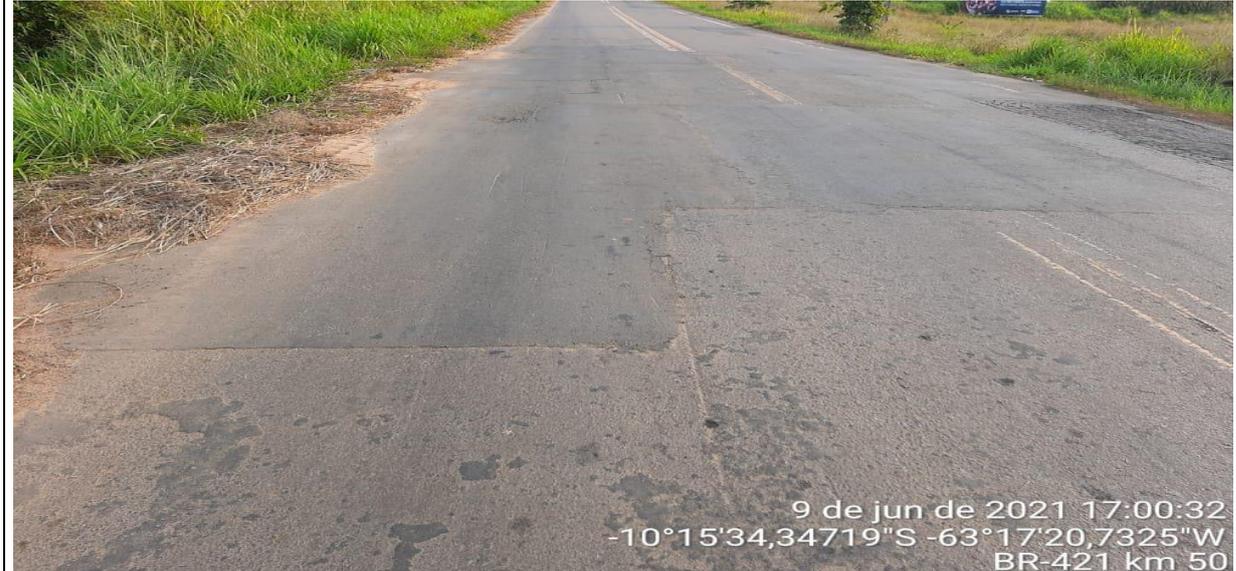
Local: BR- 421 / RO KM 50 e 500 m	Tipo: Remendo
Foto da patologia

OBSERVAÇÕES: FOI OBSERVADO VARIOS REMENDO NO PAVIMENTO
