**UMIDADE E INFILTRAÇÕES NAS ESTRUTURAS DE CONCRETO ARMADO:  
diagnóstico de patologias e alternativas de correção**

Trabalho de Conclusão de Curso apresentado ao curso de Engenharia Civil do Centro Universitário FAEMA – UNIFAEMA, como pré-requisito para obtenção do grau de Bacharel em Engenharia Civil.

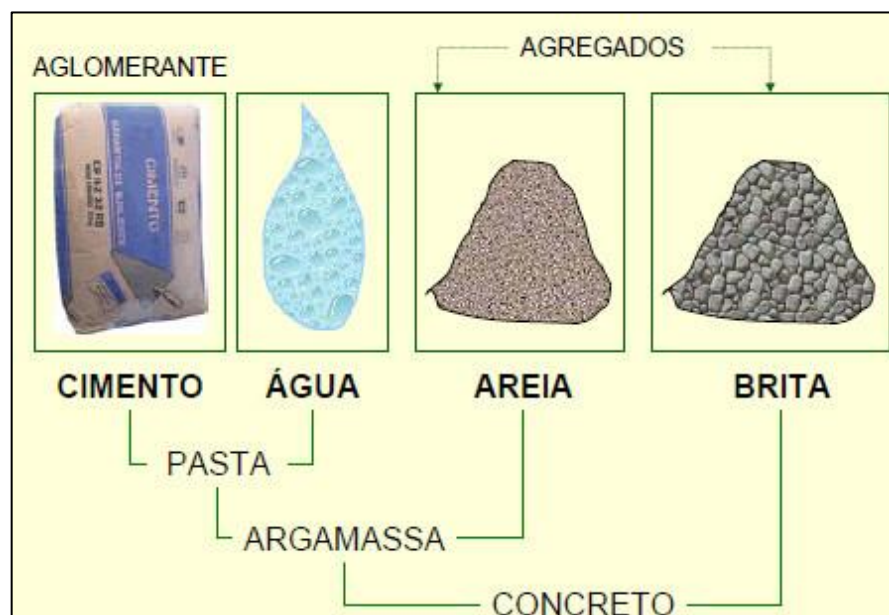
Figura 2 – Composição do concreto

O concreto armado é um material obtido a partir da mistura de diversos materiais como o cimento, os agregados miúdos (areia), os agregados graúdos (brita), a água e o aço. Além disso, alguns concretos podem possuir aditivos que visam melhorar a sua qualidade e desempenho, como os aditivos químicos, por exemplo (OLIVERA; CARDOSO, 2018). A Figura 2 apresenta a composição de um concreto simples (quando não há a incorporação de armaduras).

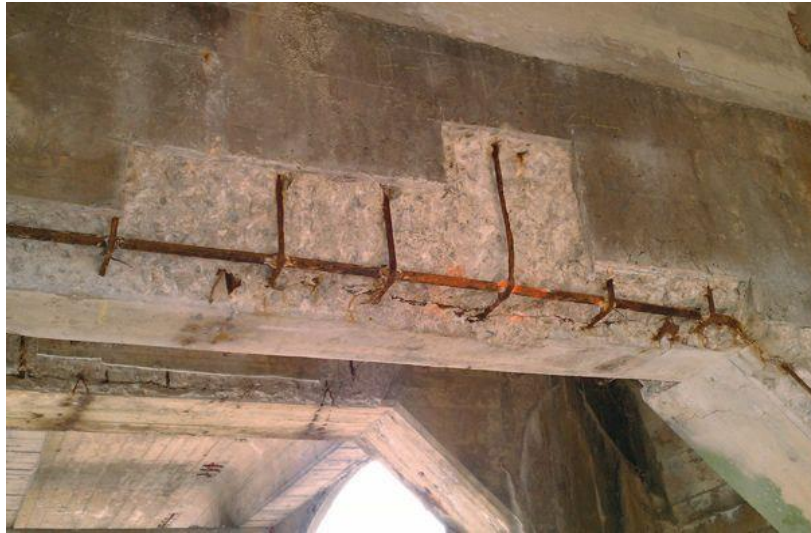
Figura 4 – Concreto atingido por manchas

Assim, a água atua diretamente no surgimento de problemas já citados como a umidade e as infiltrações, mas também pode atuar fortemente no surgimento de outras patologias, como: manchas (ocorre quando a água fica aderida no concreto), mofo ou bolor (caracterizado pelo acúmulo de fungos que dão tonalidades escuras ou amareladas à estrutura de concreto, causando problemas respiratórios aos usuários), eflorescência (caracterizado pela formação salina e de aparência embranquecida que é originada do interior do concreto e traga pela umidade) e a criptoflorescência (também é uma reação salina, mas nesse caso há formação de cristais). (MIOTTO, 2010).

As figuras 4 e 5 apresentam exemplos de patologias de deslocamento e eflorescência em estruturas de concreto armado, respectivamente.

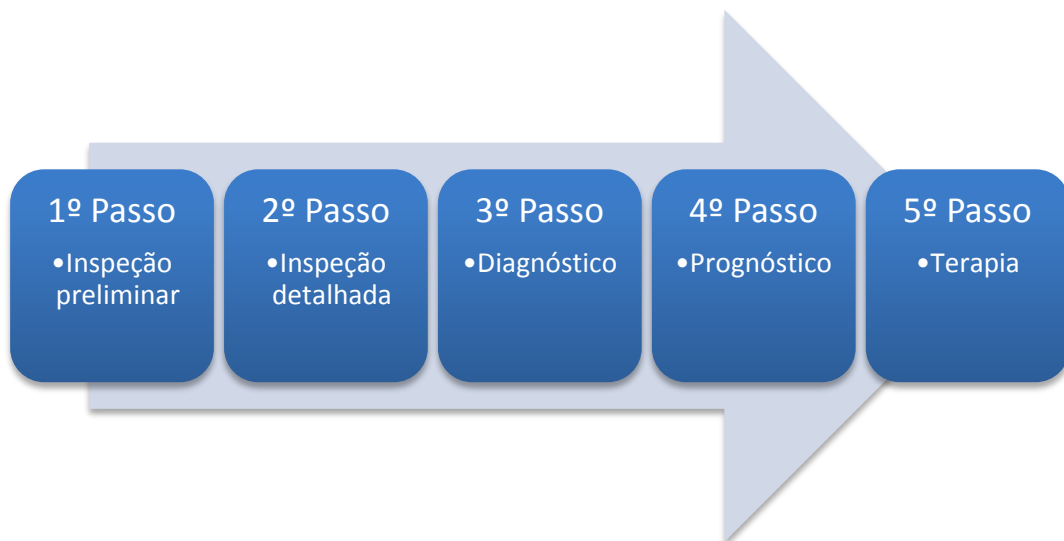
Figura 7 – Fluxograma Check-list ABECE

O check-list da ABECE percorre um fluxograma geral básico, que é apresentado na Figura 7.

Segundo a ABECE (2005), a primeira etapa (Inspeção preliminar) consiste em observar o histórico e os antecedentes da edificação. Para isso, é preciso observar os dados cadastrais do local (endereço, representante, etc.), as informações gerais da edificação (Quem projetou? Quem construiu? Histórico de intervenções e outros) e aplicar o questionário aos usuários/inquilinos para que possam indicar os problemas da unidade.

Além disso, durante a inspeção preliminar também deve ser realizado o levantamento das apresentações patológicas do local e colhido amostras através de imagens ou croquis. Nesse primeiro passo devem ser determinados os pontos críticos da estrutura para ser incorporado na inspeção detalhada e também devem ser definidos os ensaios que serão realizados no local sob a óptica estrutural (ensaios de resistência, prova de carga e outros) e sob a óptica da durabilidade (absorção de água, taxa de corrosão e outros) (ABECE, 2005).

Na segunda etapa, as ações de inspeção detalhada devem ter como foco a determinação das causas das patologias observadas, ou seja, definir o diagnóstico. Sendo assim, devem ser investigadas as origens, as causas e os mecanismos de ocorrência. Para cada achado é preciso criar hipóteses e buscar por evidências que comprovem isso (ensaios). Outro objetivo da inspeção detalhada é buscar por dados que indiquem o prognóstico de deterioração observado (ABECE, 2005).
