CENTRO UNIVERSITÁRIO FAEMA – UNIFAEMA

**ACESSIBILIDADE URBANA: LEVANTAMENTO E ANÁLISE NA
AVENIDA CANAÃ EM ARIQUEMES-RO**

Projeto de Pesquisa apresentado ao curso de Engenharia Civil do Centro Universitário FAEMA – UNIFAEMA como pré-requisito para o cumprimento da disciplina de Trabalho de Conclusão de Curso II.

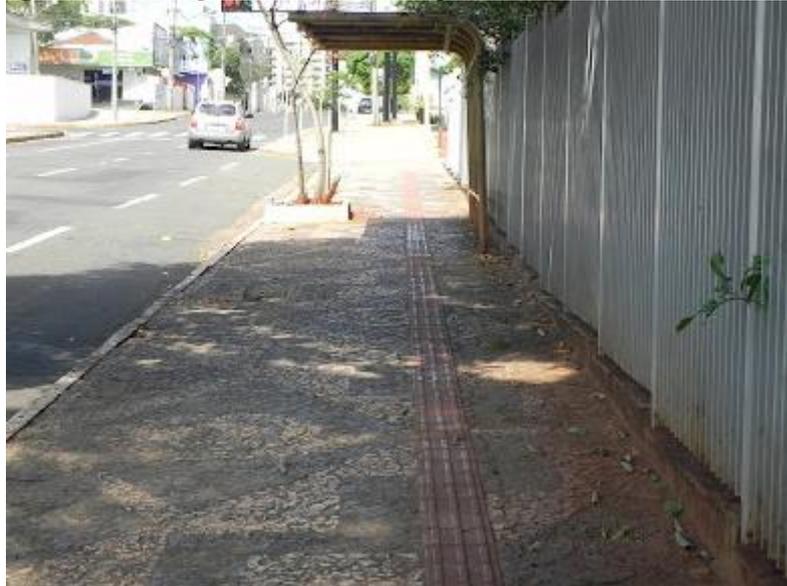
Figura 1 – Calçada com inclinação máxima recomendada

É imperativo evitar a existência de quaisquer variações de nível em locais acessíveis. Pequenos desníveis no pavimento de até 5 mm não requerem intervenções específicas. No entanto, desníveis que variam de 5 mm a 15 mm devem ser transformados em rampas, com uma inclinação máxima de 1:2 (50%). Quando os desníveis ultrapassam 15 mm, devem ser considerados degraus e serem sinalizados, conforme as diretrizes de Couto (2018). Podemos observar na Figura 1 uma calçada com inclinação máxima recomendada.

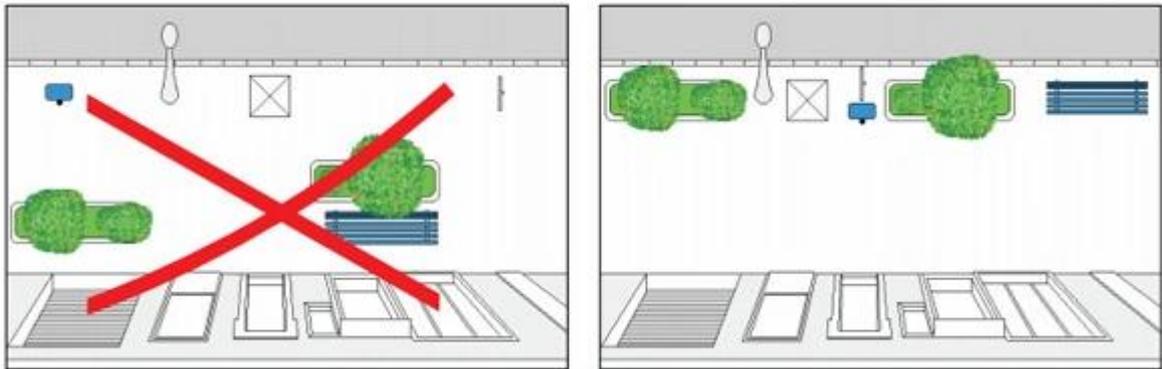
Figura 3 – Localização adequada do mobiliário urbano

Qualquer mobiliário urbano e vegetação devem ser centralizados na faixa designada para mobiliário e arborização, localizada próxima ao meio-fio. Essa faixa desempenha o papel de separação entre a via de tráfego e a área destinada ao pedestre, contribuindo para reforçar a segurança. Podemos observar essa organização na Figura 3 abaixo:

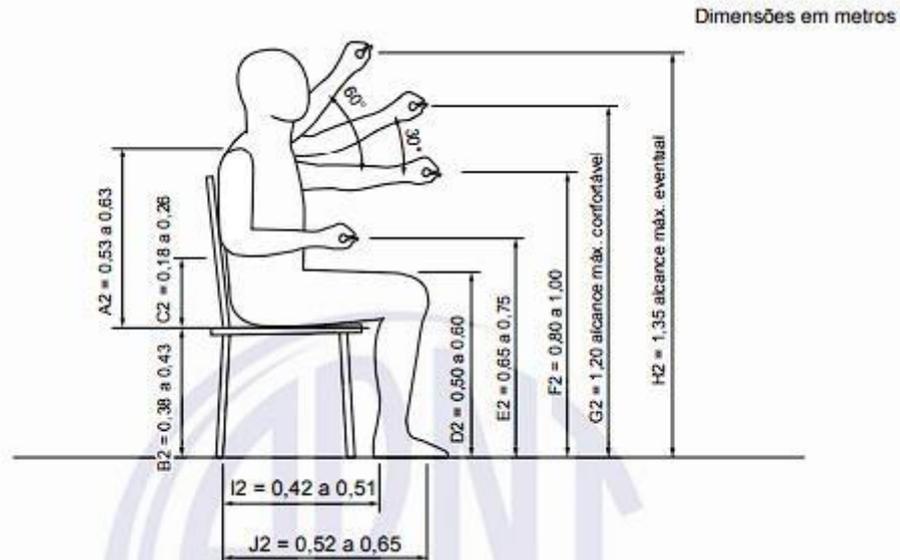
Figura 4 – Alcance manual frontal

respeitados, tanto o frontal quanto o lateral. Na Figura 4, é possível notar a extensão que uma pessoa em cadeira de rodas pode alcançar manualmente à frente.

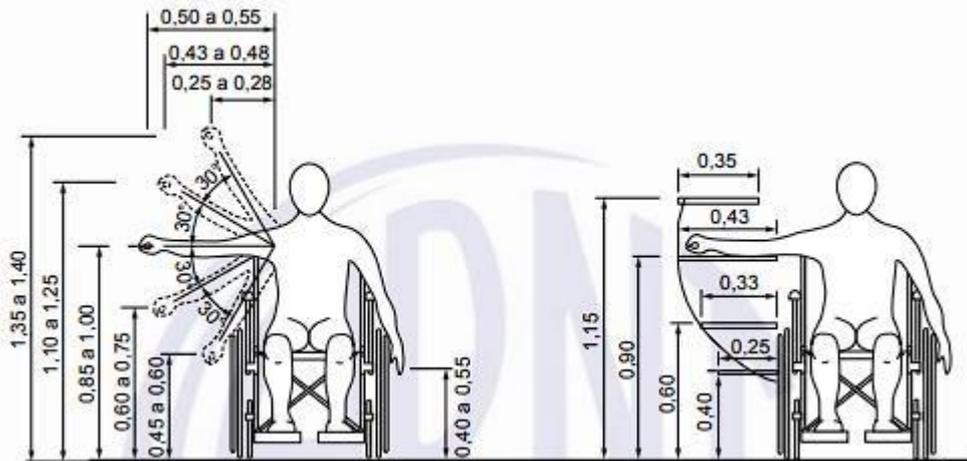
Figura 5 – Alcance manual lateral

Com dimensões de altura e profundidade, é essencial considerar o alcance manual lateral, como ilustrado na Figura 5, que demonstra a extensão que as pessoas em cadeira de rodas podem alcançar lateralmente.

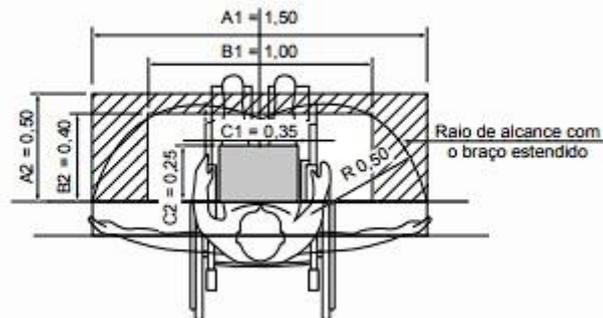
Figura 6 – Superfície de trabalho

Conforme a NBR 9050/2020, a área de trabalho é o espaço onde uma pessoa em cadeira de rodas pode manusear e controlar objetos da forma mais conveniente. A altura livre entre o piso e a parte inferior dessa área deve ser de pelo menos 0,73 metros, enquanto a altura entre o piso e a parte superior pode variar entre 0,75 metros e 0,85 metros, conforme ilustrado abaixo:

Para atividades esporádicas, o alcance máximo é de 1,50 metros (A1) lateralmente e 0,50 metros (A2) à frente. Em tarefas que não requerem alta precisão, o alcance é de 0,40 metros (B2) à frente e 1,00 metros (B1) lateralmente. No caso de atividades prolongadas, o alcance considerado é de 0,35 metros (C1) x 0,25 metros (C2). (NBR 9050, 2020)

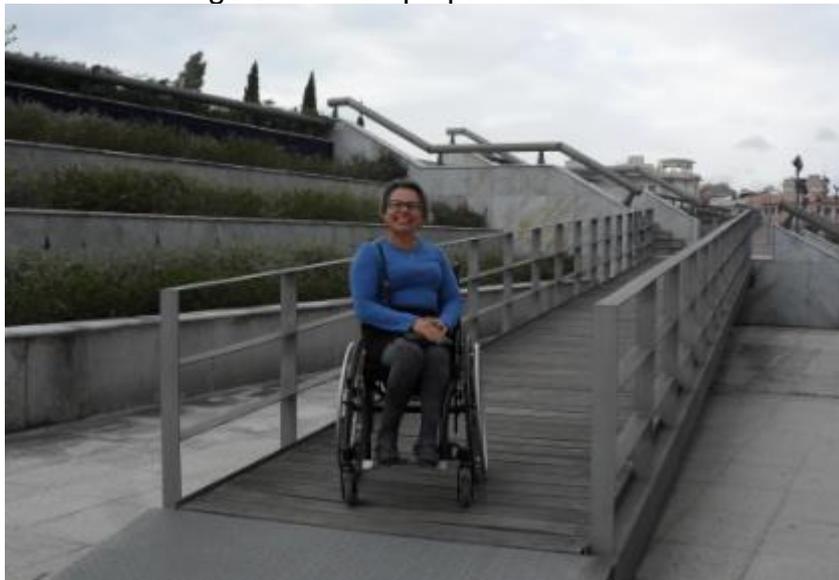
Figura 7 – Rampa para cadeirante

A Figura 7 apresenta um modelo de rampa direcionada ao indivíduo cadeirante.

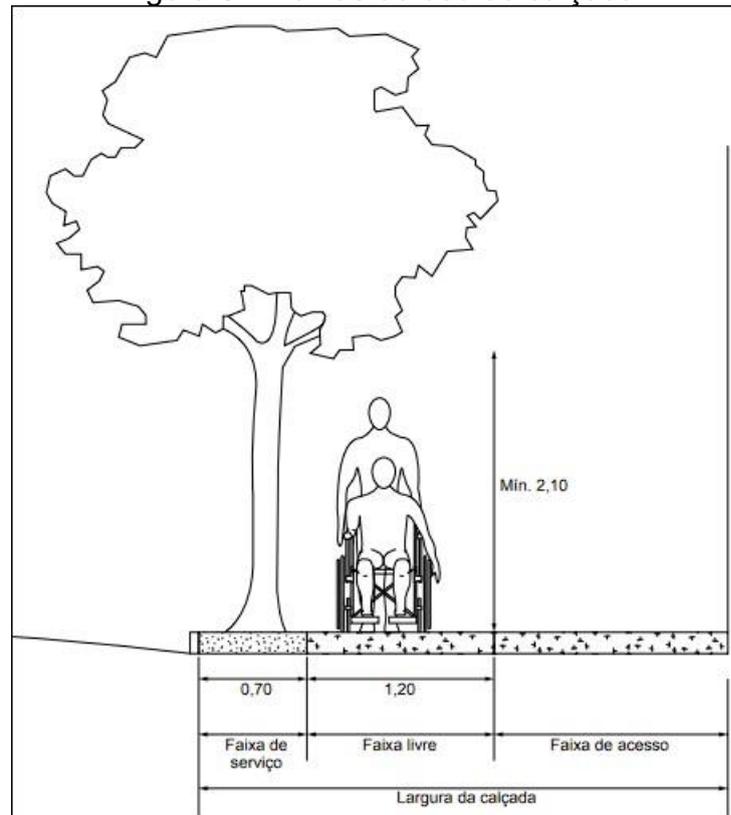
Figura 8 – Faixas de uso de calçada

É aconselhável que a faixa livre, em ambos os sentidos, seja capaz de acomodar, com conforto e segurança, um tráfego de 25 pedestres por minuto para cada metro de largura. Os acessos dos veículos às propriedades e suas áreas de circulação não devem interferir na faixa livre, que é usada pelos pedestres. Além disso, essa faixa não deve conter degraus e desníveis, enquanto as faixas de acesso e de serviço podem incluir rampas.

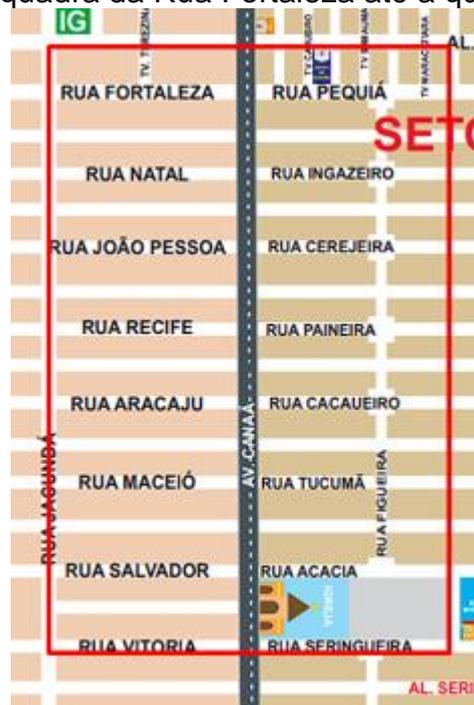
Figura 9 – Trecho da quadra da Rua Fortaleza até a quadra da Igreja Católica

O trecho analisado começa da quadra do cruzamento da Rua Piquiá com a Rua Fortaleza até a quadra da Igreja Católica do Setor 01 (os dois lados da avenida, conforme a figura a seguir:

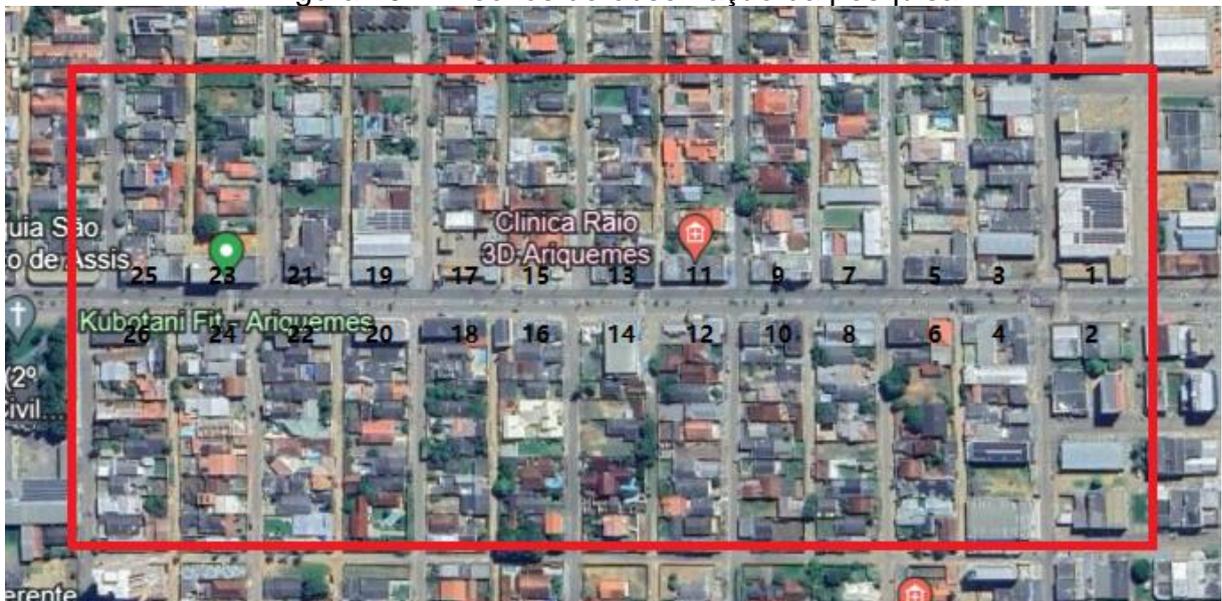
Figura 10 – Trechos de observação da pesquisa

Foram analisadas, na Avenida Canaã, a facilidade de acesso proporcionada pelas ruas e calçadas públicas que são oferecidas para as pessoas com mobilidade reduzida, deficientes visuais e cadeirantes, observando se existem rampas de acesso, sinalização tátil, o tipo de revestimento e o estado de conservação. No total, foram observados 26 (vinte e seis) trechos, começando da quadra da Rua Fortaleza, até a quadra da Rua Salvador (quadra da Igreja Católica), conforme pode ser observado na Figura 10:

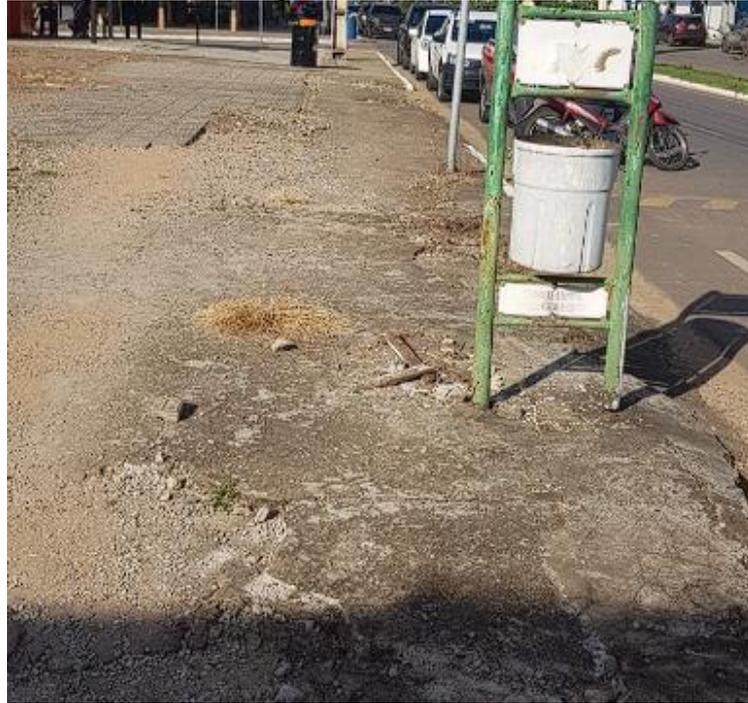
Figura 11 – Calçada com desnível e quebrada

Na Figura 11, mostra um dos exemplos da calçada com mal estado de conservação. observa-se a calçada com inúmeras irregularidades, como o fato dela estar danificada, ausência de piso tátil e desnível, ocasionando grande dificuldade para o passeio.

Observa-se a calçada com inúmeras irregularidades, como o fato dela estar danificada, ausência de piso tátil e desnível, ocasionando grande dificuldade para o passeio. Na Figura 12, verifica-se também uma calçada danificada e sem piso tátil.

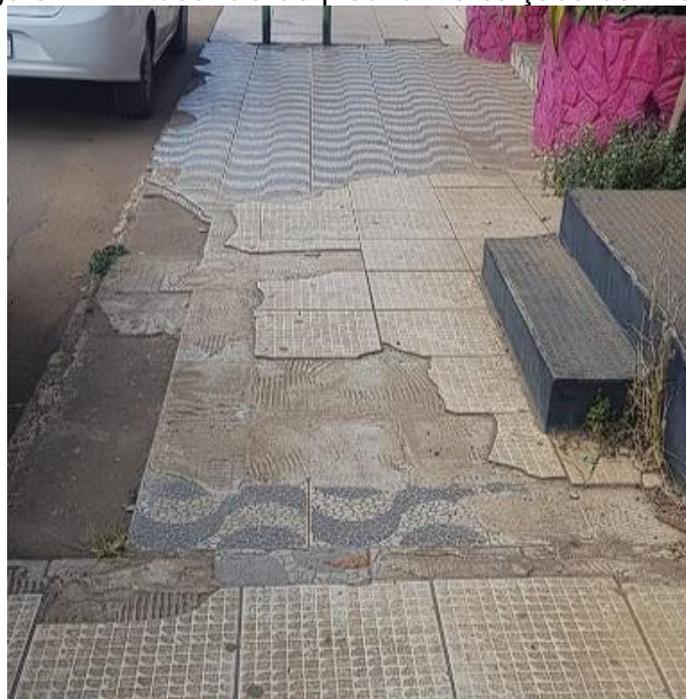
Figura 12 – Ausência de piso tátil e calçada danificada

Podemos notar nessa calçada preenchida por cerâmicas, a falta de segurança que um cadeirante pode ter ao tráfegar pelo local. Além disso, foram encontrados outros elementos como rampas mal conservadas e ausências de rampas, afetando a locomoção especialmente dos cadeirantes. Esta situação está relatada na Figura 13.

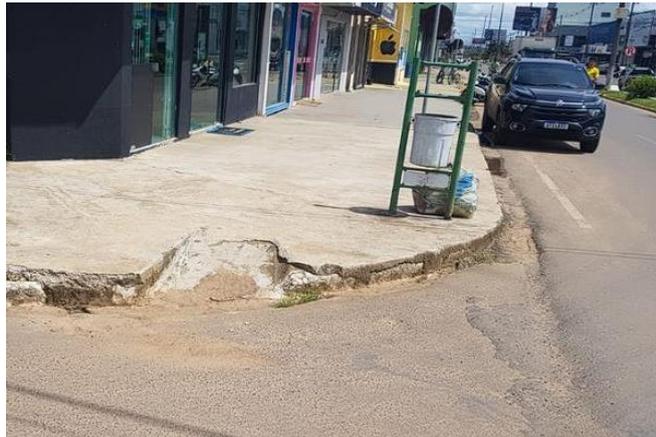
Figura 13 – Rampa danificada

Percebe-se a rampa danificada presente no local, ausência de manutenção, além de estar fora das normas regulamentadas pelas NBR's.

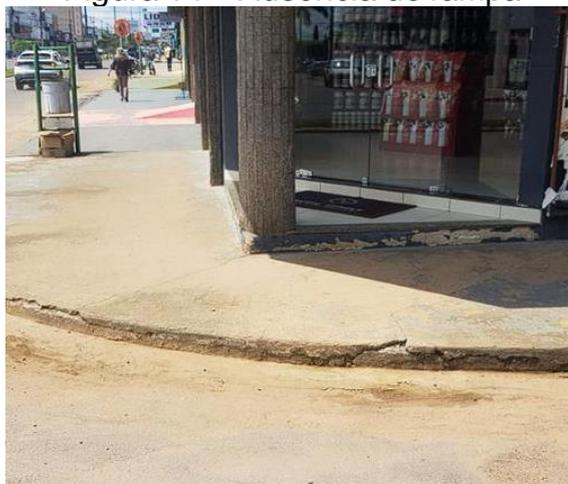
Figura 14 – Ausência de rampa

Na Figura 14, percebemos a ausência de rampa, dificultando a locomoção dos cadeirantes.

De alguma forma, os cadeirantes precisam de rampas para acessar a calçada, sem elas, isso se torna inviável.

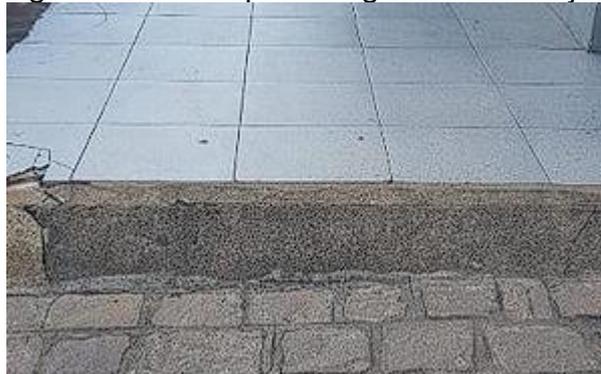
Figura 15 – Rampa com grande inclinação

Também apresentaram buracos nas calçadas, desníveis e mobiliários urbanos em locais inadequados, estas situações estão relatadas nas figuras abaixo. Na Figura 15 pode ser verificado uma rampa com uma grande inclinação e com bloquetes.

Pelo fato da calçada ser composta por bloquetes e ter a grande inclinação, se torna inseguro para cadeirantes e pessoas com mobilidade reduzida.

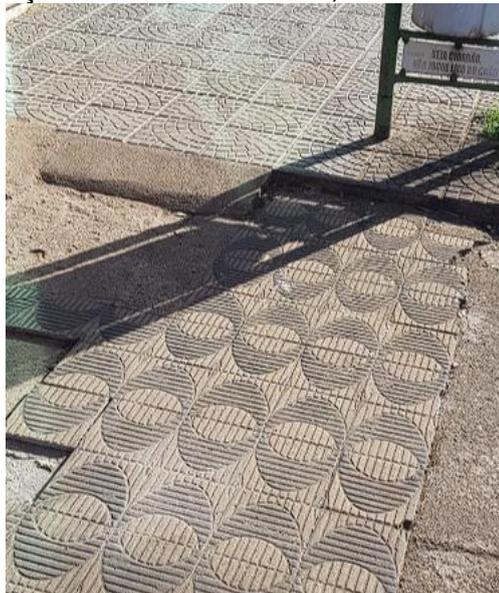
Figura 16 – Calçada mal conservada, com mobiliário e desnível

Na Figura 16, observa-se calçada danificada, desnível e uma lixeira no meio do caminho.

Além de toda a dificuldade para o passeio, podemos observar grandes desníveis, onde é impossível a locomoção com uma cadeira de rodas.

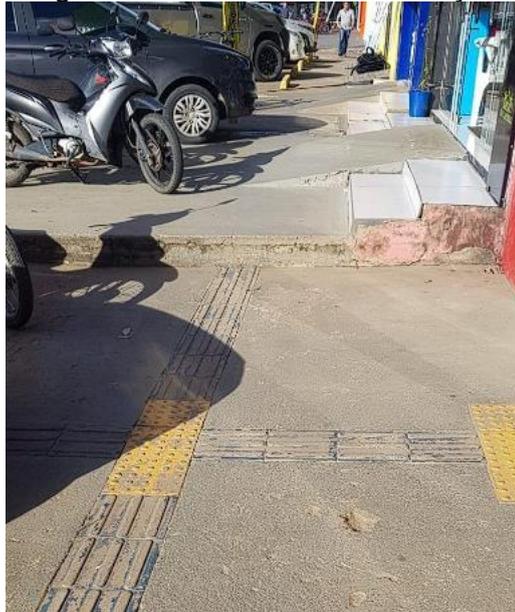
Figura 17 – Desnível e inclinação

Podemos notar na Figura 17, um desnível considerável, ainda mais próximo as lojas onde se encontra uma escada, e uma inclinação inadequada de 12% da calçada.

No Trecho 2, a calçada apresentou inclinação de 12%. No Trecho 3, foram observados desníveis de 9 cm cada. No Trecho 4, a calçada apresentou inclinação de 5%. No Trecho 6, foi observado um desnível de 4 cm. No Trecho 7, foi observado um desnível de 5 cm. No Trecho 9, foram observados deformações na calçada, sendo vários desníveis e buracos. No Trecho 13, foi observado um desnível de 4 cm. No Trecho 26, foi observado um desnível de 7 cm.

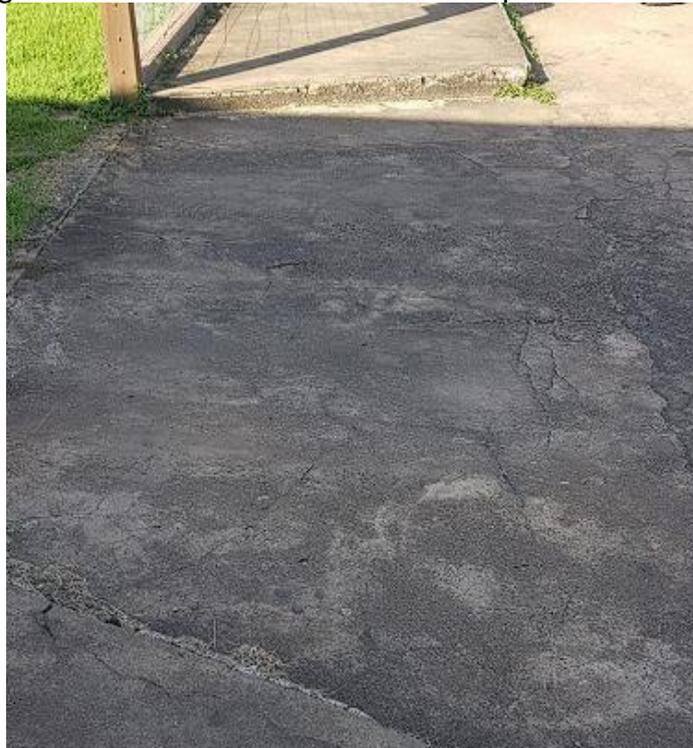
Figura 18 – Desnível entre a entrada para automóveis

O grande desnível de 9 centímetros do Trecho 3 fazem com que a acessibilidade seja totalmente removida desse local, pois é inviável para o tráfego de um cadeirante. Na Figura 18, há uma entrada para automóveis e um grande desnível na calçada.

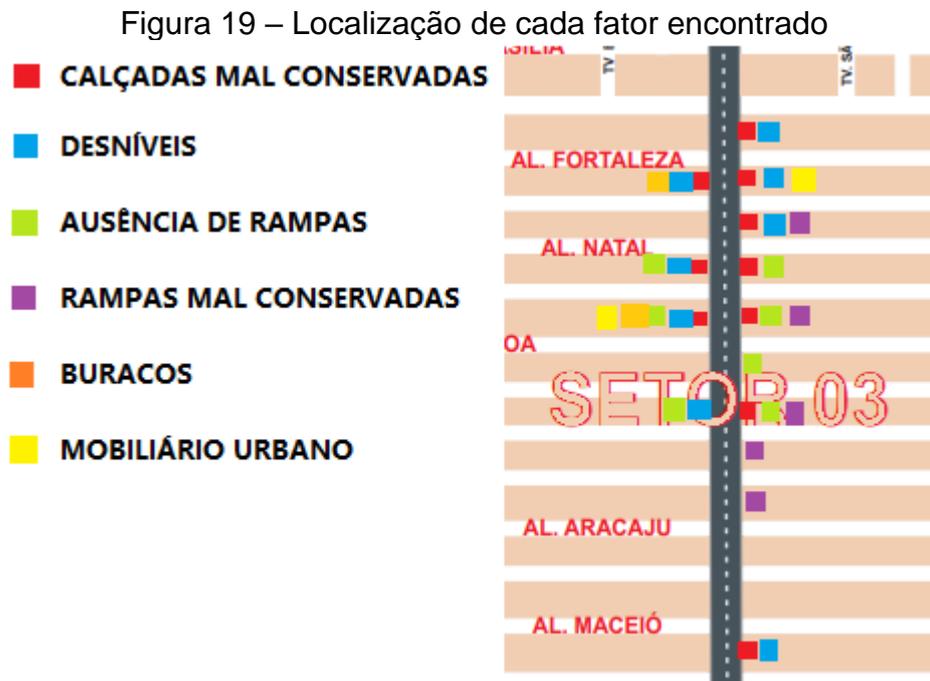
Na Figura 19, pode ser notado a localização de cada fator encontrado na Avenida Canaã, de acordo com os pontos de cada cor para cada fator.
