**SEGURANÇA DO TRABALHO NA CONSTRUÇÃO CIVIL: Análise em canteiros
de obras encontrados na cidade de Campo Novo de Rondônia - RO**

Trabalho de Conclusão de Curso apresentado ao curso de Engenharia Civil do Centro Universitário FAEMA – UNIFAEMA como pré-requisito para obtenção do título de bacharel em Engenharia Civil.

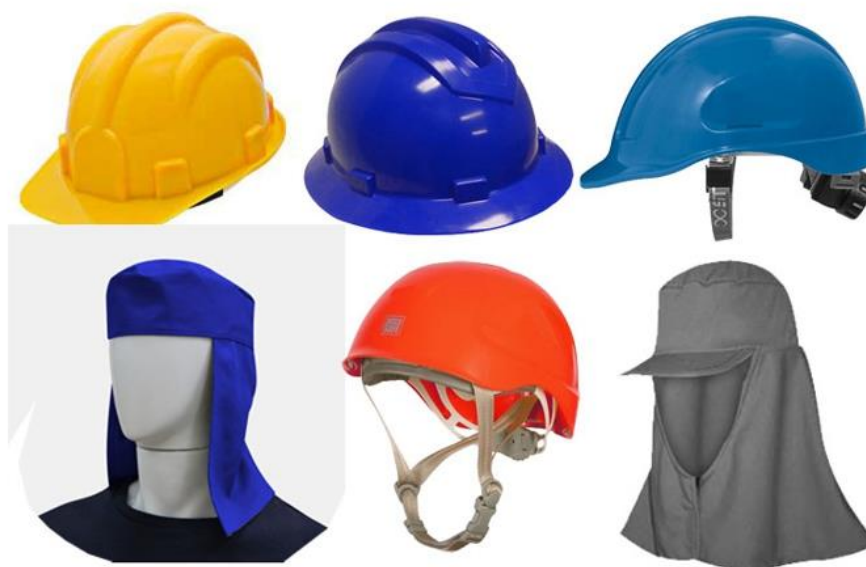
Figura 1 - Proteção para cabeça e crânio

Capacete de Segurança: Na construção civil, o capacete de segurança é um EPI fundamental. Ele protege os trabalhadores contra impactos, quedas de objetos, batidas em estruturas, choques elétricos e outros riscos. O capacete é obrigatório e seu uso deve ser supervisionado pelos funcionários. A inspeção regular e a substituição de capacetes danificados são essenciais. O treinamento dos trabalhadores sobre o uso correto e os procedimentos de segurança é fundamental para sua eficácia. O capacete é essencial para prevenir lesões graves ou fatais na construção civil. A figura 1 mostra alguns modelos de capacetes de segurança e proteção para cabeça que podem ser utilizados na construção civil.

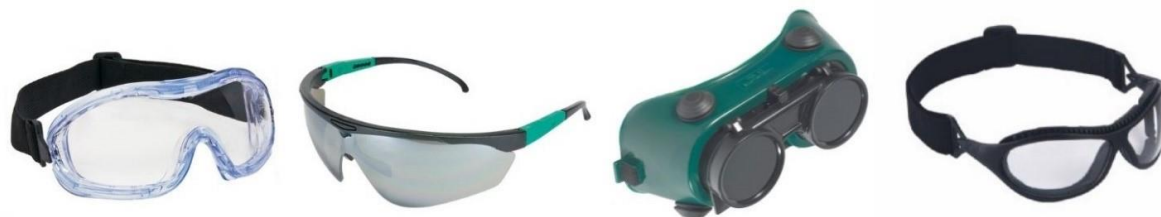
Figura 2 - Protetores visuais

Óculos de segurança: Os óculos de segurança na construção civil têm a função de proteger os olhos contra partículas, poeira, produtos químicos, radiação,

luminosidade intensa e outros agentes prejudiciais à visão. Os principais aspectos relacionados ao seu uso incluem:

A figura 2 mostra alguns modelos de protetores visuais que podem ser utilizados como medidas de proteção.

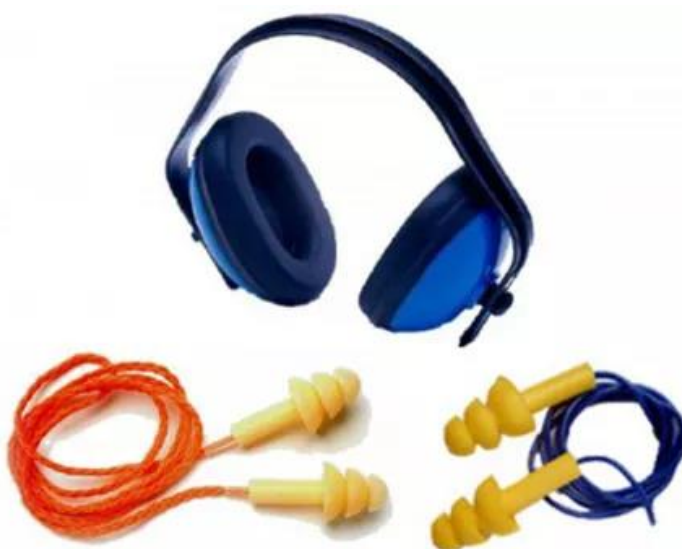
Figura 3 - Protetores auditivos

Protetores auriculares ou abafadores de ruído: O uso de protetores auriculares é essencial na construção civil para proteger os trabalhadores contra os altos níveis de ruído presentes no ambiente. Esses dispositivos são projetados para reduzir a exposição a ruídos intensos, prevenindo a perda auditiva causada por ruído. Seu uso é obrigatório de acordo com a legislação de segurança no trabalho. A escolha adequada dos protetores, o treinamento dos trabalhadores e a manutenção regular são importantes. Além disso, é fundamental que os protetores auriculares sejam usados em conjunto com outras medidas de controle de ruído para garantir a segurança auditiva dos trabalhadores na construção civil. A figura 3 ilustra esse tipo de equipamento.

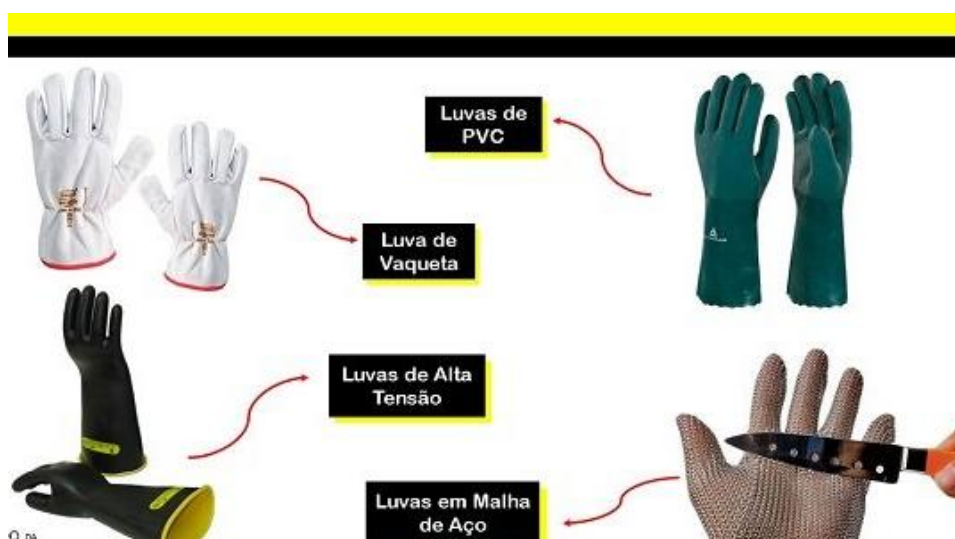
Figura 4 - Proteção para mãos

Luvas de proteção: O uso de luvas de proteção é crucial na construção civil para proteger as mãos dos trabalhadores de diversos riscos. Essas luvas protegem contra cortes, perfurações, abrasões, impactos e produtos químicos. São obrigatórios por lei e devem ser selecionados com base em riscos específicos do trabalho. A manutenção regular e o treinamento dos trabalhadores são essenciais para garantir sua eficácia. O uso adequado de luvas de proteção é fundamental para prevenir lesões nas mãos e proteger a saúde dos trabalhadores na construção civil. Conforme ilustra a figura 4.

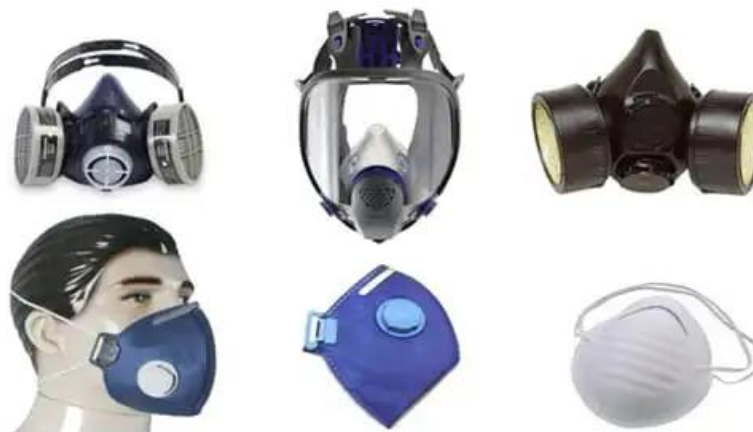
Figura 5 - Protetores respiratórios

Máscaras respiratórias: As máscaras respiratórias, como mostra a figura 5, são usadas para filtrar ou inalar, protegendo contra partículas sólidas, gases, vapores e outros contaminantes atmosféricos. Elas são cruciais para proteger os trabalhadores de poeira, produtos químicos e outros riscos. A escolha adequada depende dos riscos específicos no local de trabalho, e seu uso é obrigatório em muitas situações. As máscaras devem ser vistas bem ao rosto, ser mantidas e mantidas regularmente, e os trabalhadores devem ser treinados para seu uso correto. O uso de proteção contra máscaras é essencial para a saúde dos trabalhadores na construção civil e para evitar exposições nocivas a contaminantes.

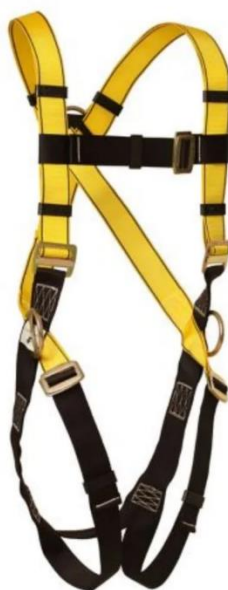
Figura 6 - Cinto de segurança

Cintos de segurança: Utilizados em trabalhos em altura, visam prevenir quedas e proporcionar maior segurança ao trabalhador em altura. Existem tipos variados de cintos, escolhidos conforme a tarefa. Eles devem ser ajustados e posicionados corretamente, sendo essencial treinar os trabalhadores nesse processo. A inspeção e manutenção regulares são cruciais para garantir que os cintos estejam em boas condições e que possam oferecer proteção eficaz aos trabalhadores. Sendo ilustrado na figura 6.

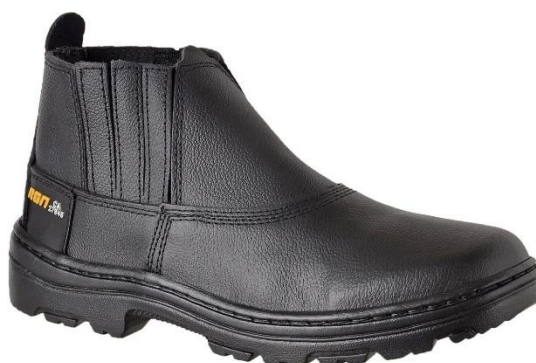
Figura 7 - Protetor para os pés

Botas de segurança: Botas de segurança são essenciais na construção civil, protegendo os pés contra impactos, compressões, perfurações, escorregões, agentes químicos e abrasivos. Eles devem ser confortáveis e ergonômicos, atendem às normas e certificações de segurança, e são operados regularmente para garantir sua eficácia. A substituição deve ocorrer se houver desgaste ou danos para proteger os pés dos trabalhadores. Conforme podemos observar na figura 7.

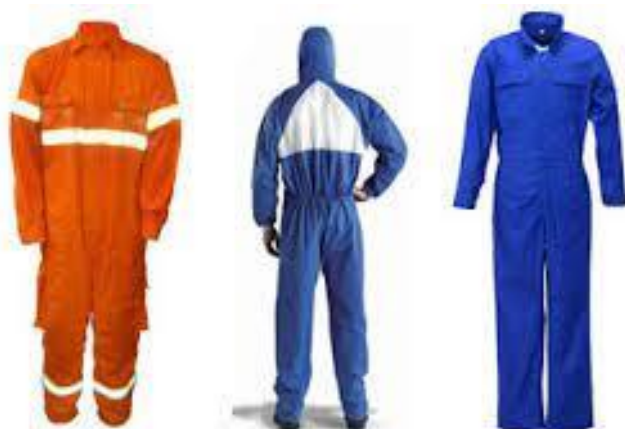
Figura 8 - Vestimentas de proteção térmica

Vestimentas de proteção térmica: Vestimentas de proteção térmica são essenciais em ambientes de alta temperatura, feitas de materiais resistentes ao calor para proteção contra chamas, calor radiante e outros riscos relacionados ao calor, conforme ilustrado na figura 8. Eles devem cobrir o corpo positivo, ser resistentes ao desgaste e ao rasgo, atender às normas específicas da ABNT NBR ISO 11612, e os trabalhadores devem ser treinados para seu uso correto. A manutenção e substituição são possíveis para garantir a eficácia das vestimentas de proteção térmica.

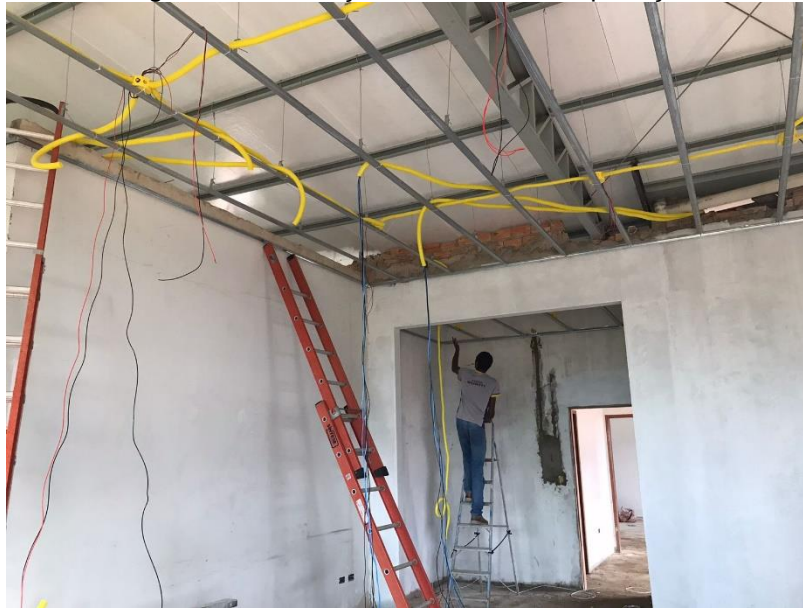
Figura 09 – Execução de trabalho sem proteção

No momento da visita, havia um número de cinco funcionários na obra. Para demonstrar alguns itens do checklist, foram realizados registros fotográficos no decorrer da visita. A figura 09 mostra um trabalhador do canteiro não fazendo o uso dos equipamentos de segurança conforme a NR – 6 (capacete, óculos de proteção, luvas e vestimentas, óculos, calçado de proteção), sendo considerado inadequado para o serviço proposto.

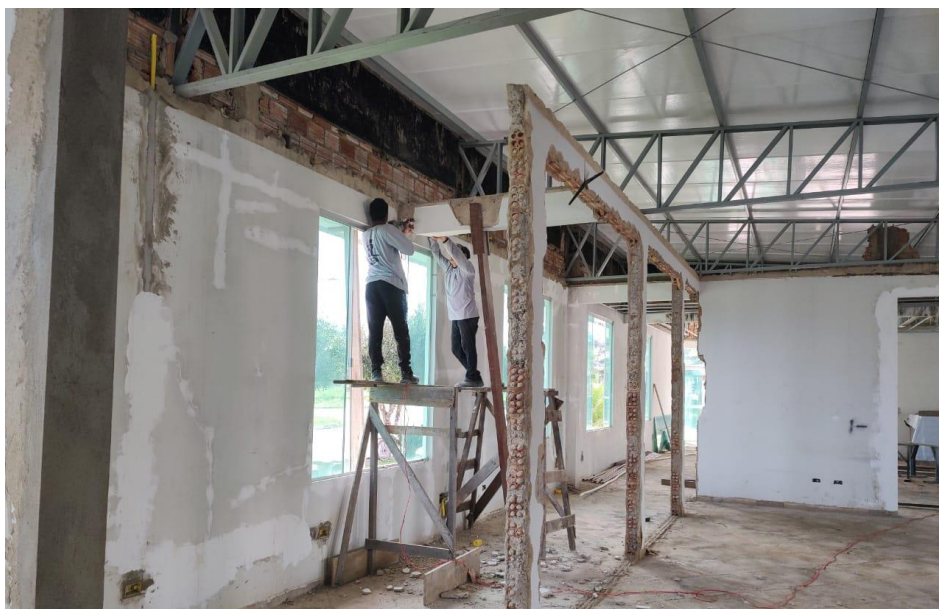
Figura 10 – Andaime da obra 1

Na figura 10, os trabalhadores estão vestindo roupas e calçando botas de segurança em conformidade com as diretrizes da NR-6. No entanto, observe-se que as condições de segurança do andaime estão comprometidas, uma vez que o acesso não é seguro, a falta de rodapé e sistema de guarda-corpo, e a forração incompleta do piso de trabalho não estão em conformidade com as exigências estipuladas pela NR-18.

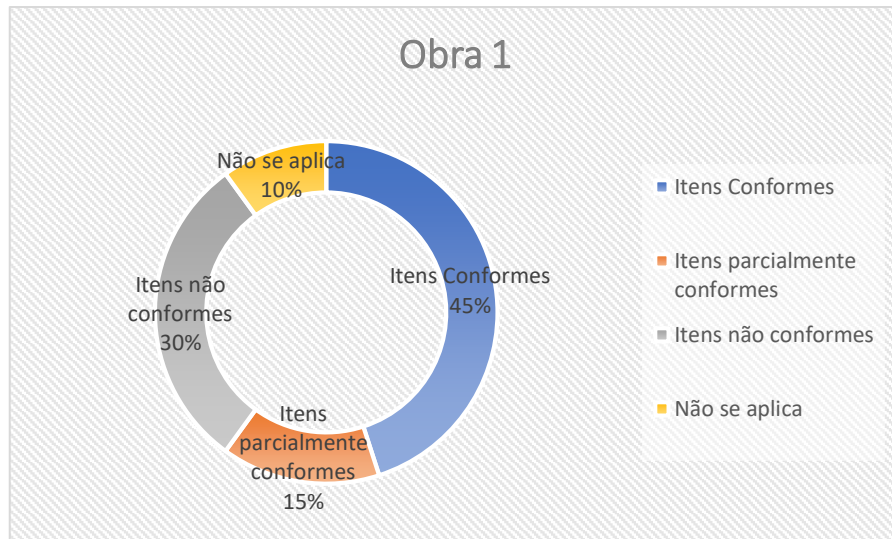
Gráfico 2- Percentual de atendimentos dos itens do checklist no canteiro de obras 1.

Já no Gráfico 2, foram apresentadas as porcentagens referentes aos 20 itens analisados no checklist.

A obra 1 apresentou 45% dos itens conformes, apesar de ser uma nota devidamente baixa, é o canteiro de obras analisado com a maior pontuação.

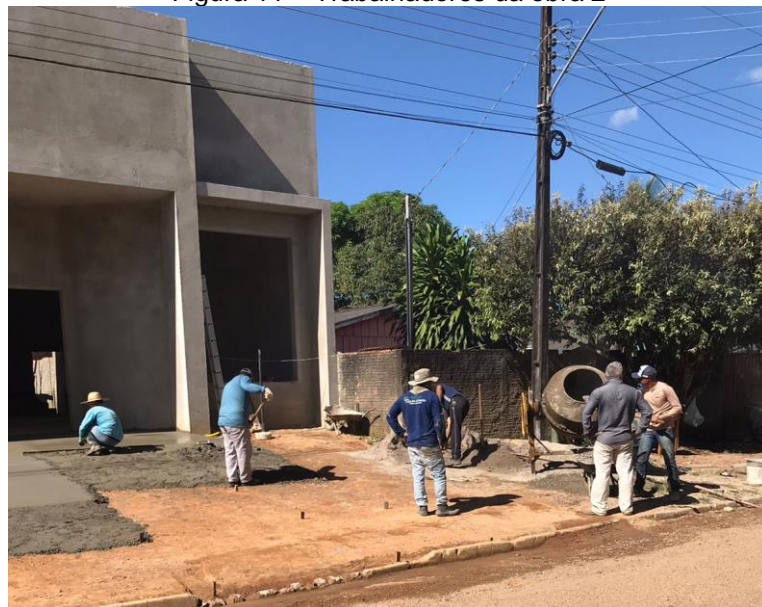
Figura 11 – Trabalhadores da obra 2

O segundo canteiro de obras analisado examinado corresponde à construção de uma Igreja, situada na cidade de Campo Novo de Rondônia – RO, onde aproximadamente sete pessoas estavam trabalhando. No momento da visita, foi observada a realização da construção de uma calçada em frente à igreja, conforme retratado na figura 11.

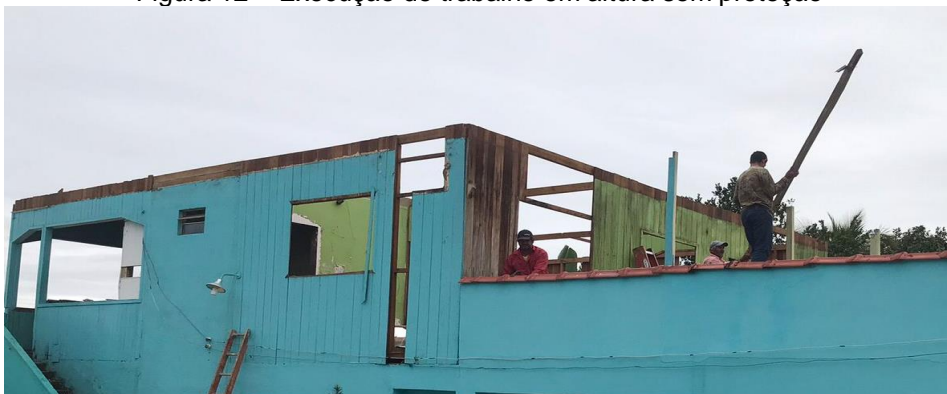
Figura 12 – Execução de trabalho em altura sem proteção

A figura 12 ilustra o item 20 do checklist, que trata sobre a NR-35 de trabalho em altura. Eles não estão trabalhando com nenhum tipo de proteção referente a trabalho em altura, apenas com roupas e calçados adequados, recebendo uma pontuação mínima.

A NR-35 define o trabalho em altura como qualquer atividade realizada acima de dois metros do nível inferior, onde há risco de queda. Isso inclui trabalhos em andaimes, escadas, telhados, plataformas, entre outros. A norma estabelece as responsabilidades dos trabalhadores, que devem garantir a implementação das medidas de segurança, e dos trabalhadores, que devem cumprir as orientações de segurança, todos os trabalhadores envolvidos em atividades em altura devem receber treinamento específico para a realização dessas tarefas com segurança. O treinamento deve abordar questões como o uso de EPIs, técnicas de ancoragem, procedimentos de resgate e reconhecimento de situações de risco.

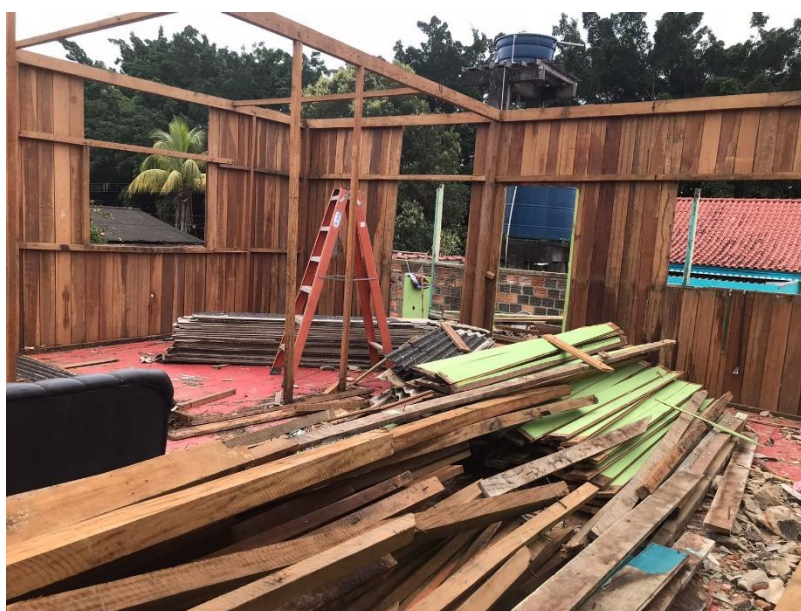
Figura 14 – Canteiro de obras 3

No momento da visita o canteiro de obras se encontrava conforme ilustra a figura 14, não estando adequado com o item 13 do *checklist*. As madeiras retiradas estão empilhadas de modo desorganizado e sem remoção ou rebatimento dos pregos, estando armazenadas de modo prejudicial ao trânsito de pessoas e de operários e a circulação de materiais, motivo pelo qual foi atribuído nota 0 para este item.

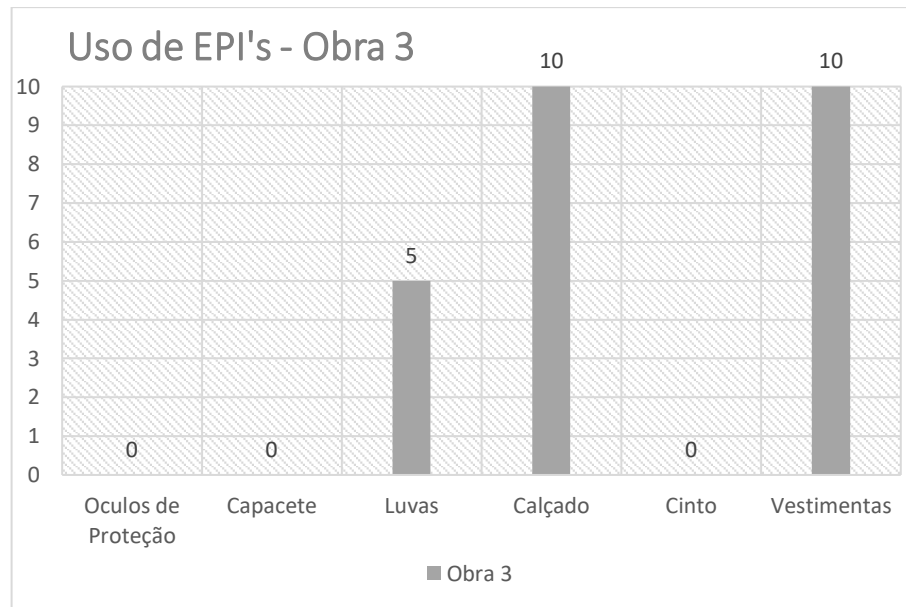
Gráfico 5 – Uso de EPI's da obra 3.

O gráfico 5 mostra a utilização de EPI's no momento da visita, sendo atribuído nota 0 a três dos seis itens analisados no gráfico, uma vez que não eram utilizados pelos funcionários na obra em questão.

Somente calçados e vestimentas eram utilizados por todos os trabalhadores, sendo assim atribuído nota 10. O uso de luva recebeu pontuação 5 devido a apenas alguns trabalhadores fazerem o seu uso.

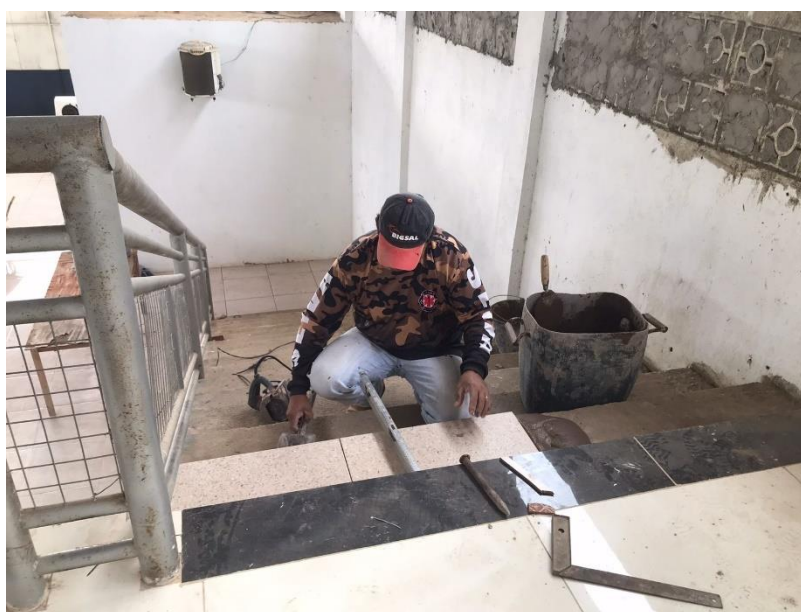
Figura 15 – Assentamento cerâmico da obra 4

Conforme ilustrado na figura 15, o trabalhador não faz uso de luvas e nem de qualquer outro tipo de EPI, estando totalmente inadequado pois o assentamento cerâmico também exige que ele faça os recortes necessários para que seja encaixada a cerâmica no piso, recebendo assim a nota mínima.

A obra 4 conta 55% de itens não conformes, sendo mais da metade do gráfico 8. A falta de equipamentos de segurança é evidente no canteiro de obras visitado assim mostrado na figura 15.

Além da NR-18, é importante considerar outras normas técnicas específicas que se aplicam ao assentamento cerâmico, como a ABNT NBR 13755 – Revestimentos cerâmicos de fachadas e paredes externas com uso de placas coladas

Essas normas técnicas especificam os requisitos para o assentamento correto de revestimentos cerâmicos, incluindo orientações sobre materiais, técnicas de aplicação, preparação de superfície, juntas de dilatação, entre outros aspectos importantes. É essencial que os profissionais envolvidos no alojamento cerâmico estejam cientes das normas e regulamentos cumpridos, sigam as boas práticas e adotem medidas de segurança para prevenir acidentes, lesões e danos à saúde durante o processo de instalação dos revestimentos cerâmicos.
