**A IMPORTÂNCIA DO SISTEMA DE DRENAGEM URBANA: Um estudo de caso
na cidade de Ariquemes RO**

Trabalho de Conclusão de Curso
apresentado ao curso de Engenharia Civil
do Centro Universitário FAEMA –
UNIFAEMA como pré-requisito para
obtenção do título de bacharel em
Engenharia Civil.

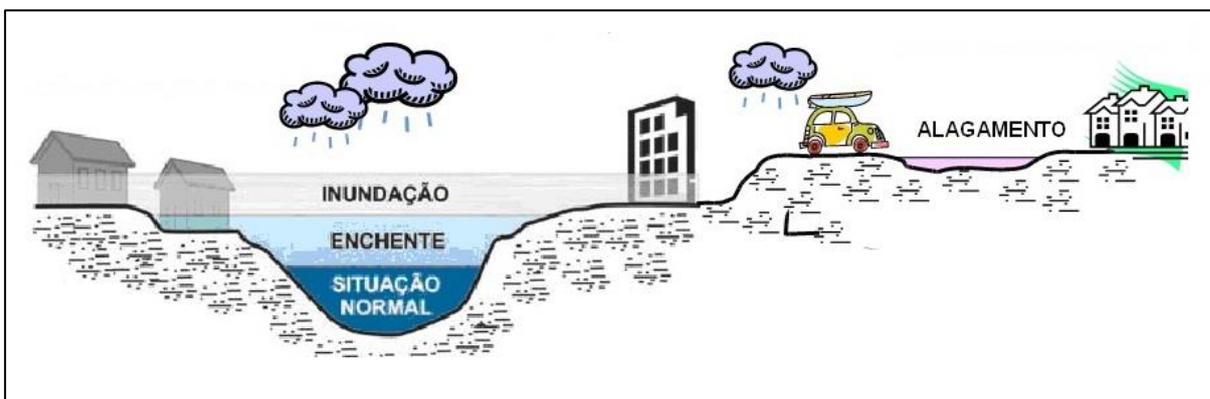
Figura 1 - Perfil esquemático dos processos de inundação, enchente e alagamento

- Enchente – Também chamado de cheia, caracteriza-se pelo aumento temporário do nível d'água no canal de drenagem em virtude do aumento da vazão, alcançando a cota máxima do canal, contudo, sem transbordamento.
- Inundação – Caracterizado pelo transbordamento de um canal de drenagem, afetando as áreas marginais como a planície de inundação ou área de várzea.
- Alagamento – Definido como o acúmulo de água nas ruas e nos perímetros urbanos, devido problemas de drenagem pluvial, onde o sistema não consegue escoar uma vazão superior àquela para qual foi projetada. Em alguns casos o entupimento desses canais de drenagem torna-se outro fator de alagamento.

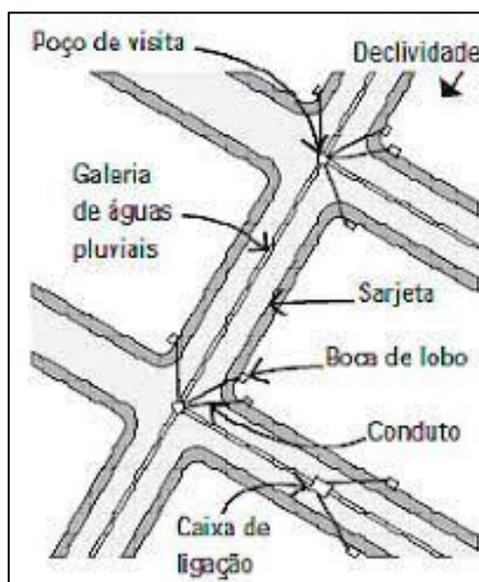
Figura 2 - Disposição de um sistema de microdrenagem

A microdrenagem conforme ilustrado na Figura 2, é constituída por um conjunto de componentes que se articulam entre si, e por sua vez formam trechos.

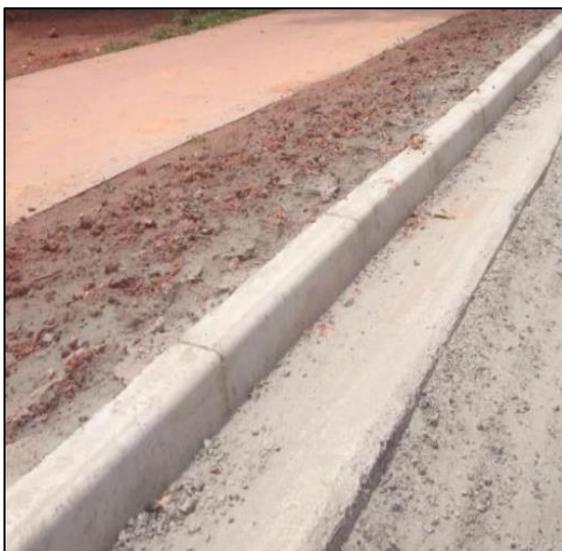
Figura 3 - Instalação de guia pré-moldado

- Guia: Também chamado de meio fio, tem a finalidade de distinguir a faixa de passeio da faixa de pavimentação, serve para organização do tráfego, guiar as águas pluviais e evitar que as mesmas passem das vias para o passeio. São elementos construídos por blocos de concreto e/ou pedra. (SINAPI, 2016).

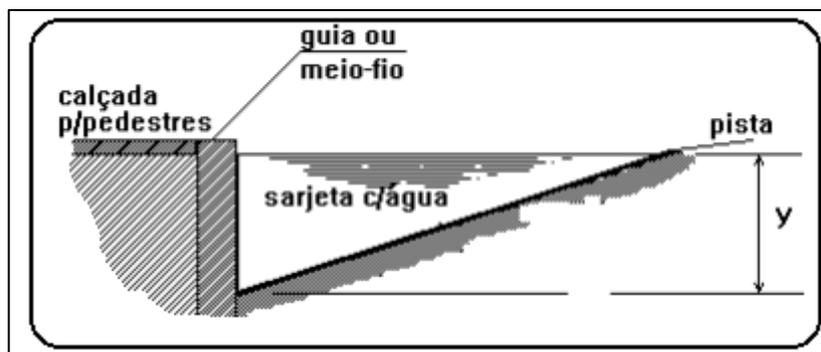
Figura 4 - Demonstração de uma sarjeta

- Sarjeta: São canais longitudinais que acompanham o sentido das vias, estas formam uma calha coletora das águas pluviais, e as conduzem da superfície da faixa pavimentada e da faixa que se estende do passeio até o dispositivo de drenagem, como boca de lobo, galeria, entre outros, deve conter declividade mínima de 20%, podendo ainda ser associados ao meio fio ou guia, como também podem ser individuais. (SINAPI, 2016).

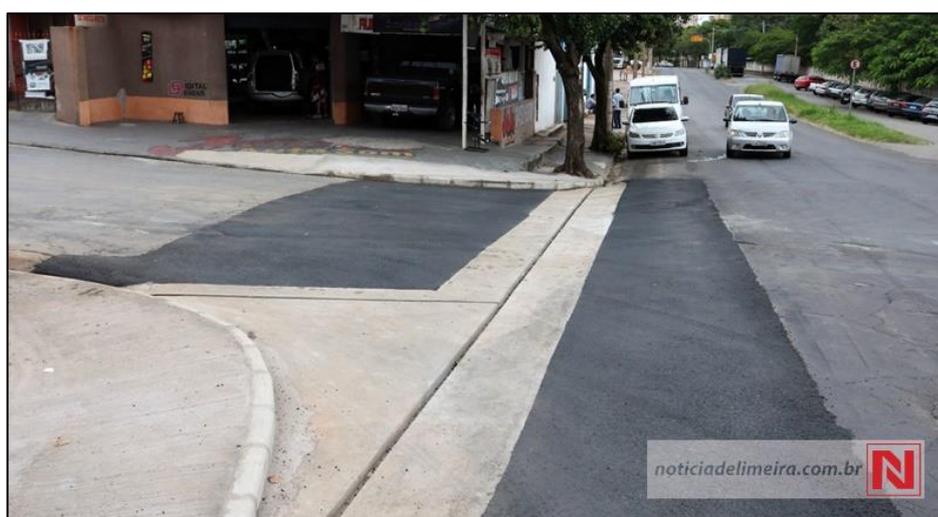
Figura 5 - Finalizada construção de sarjetão

- Sarjetões: São formados pelo próprio pavimento e concreto, estão localizados nos cruzamentos das vias públicas, permitindo o desvio de vazão em dada localidade, de uma via para outra. São utilizados para orientar o sentido de escoamento superficial das águas, proveniente dos escoamentos das águas das sarjetas. Com capacidade de escoamento superficial baixa, de forma a diminuir a quantidade de galerias, desempenha sua função principalmente em chuvas torrenciais, onde conduzem para as laterais as águas que caem sobre a via, dificultando o risco de acidentes (SINAPI, 2016).

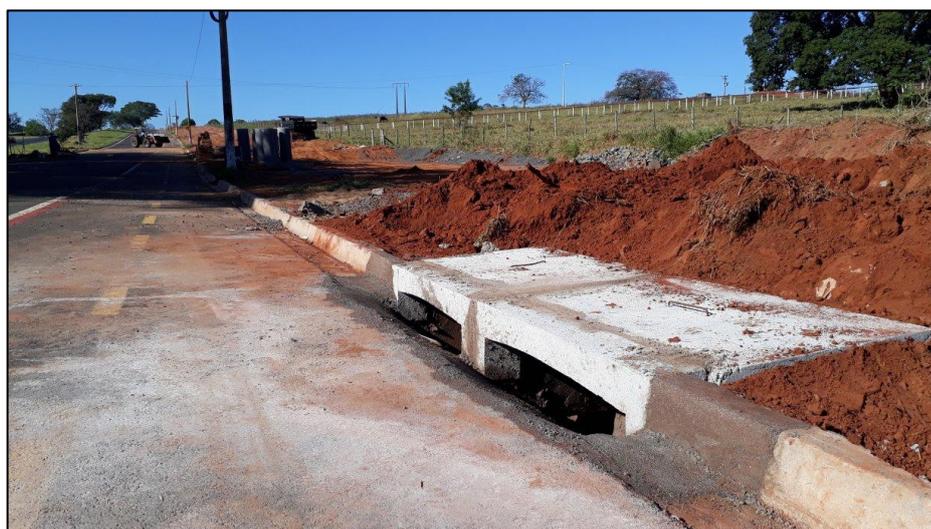
Figura 6 - Etapa de execução de dispositivo boca coletora

- Bocas coletoras: Esses dispositivos também conhecidos como boca de lobo ou bueiros, em forma de caixas coletoras construídas em alvenaria, geralmente executadas junto aos meios-fios com sarjetas, tem a finalidade de capturar as

águas pluviais que foram escoadas pelas sarjetas, e direcioná-las para a rede coletora, as chamadas galerias. Estas são executadas de acordo com a necessidade de drenagem, podendo ser simples, múltiplas e aparelhada com grelhas pré-moldadas de concreto ou de ferro fundido. Com a finalidade de evitar zonas mortas ou águas paradas, se faz necessário a utilização de vários recursos em pontos muito baixos ou abaixamentos do sistema viário (MEDAU, 2018) (NASCIMENTO, 2021).

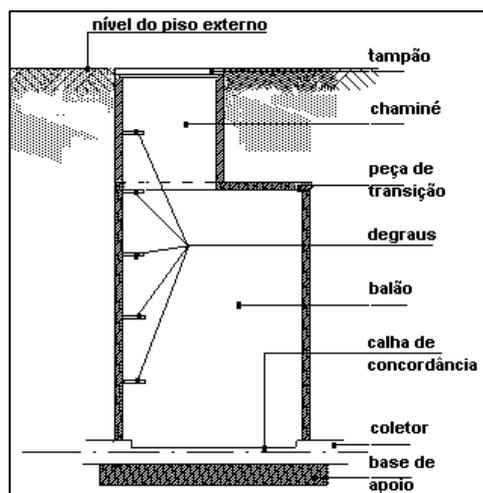
Figura 7 - Partes constituintes de um poço de visita

- Poço de visita: Também conhecido por caixa de interligação, são construídos geralmente de tijolos, blocos de concreto ou metal corrugado, seu fundo normalmente é feito de concreto e contém tampas de ferro fundido em conformidade com a norma NBR 10160 “Tampões e Grelha de ferro fundido dúctil - Requisitos e métodos de ensaio”. Este dispositivo tem a função de facilitar a limpeza e inspeção, bem como permitir o acesso às canalizações, para realização de manutenção. São alocados em pontos estratégicos do sistema de galerias, indicada nos pontos onde há mudança de direção, de declividade, cruzamento de ruas, e de diâmetro, sendo este último de grande importância pois deve ser capaz de permitir a passagem de um operário. (Assis Silva et al, 2019).

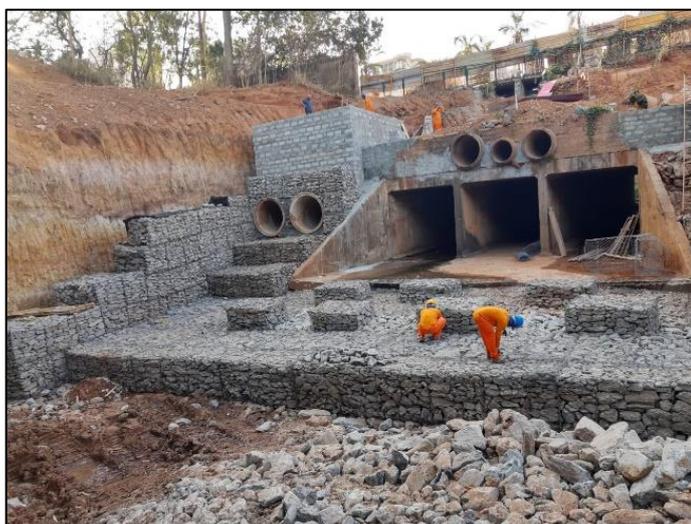
Figura 8 - Execução de galerias

- **Galerias:** São dispositivos projetados como conduto livre para funcionamento a seção plena para a vazão do projeto. São responsáveis por receber o escoamento oriundo das bocas de lobo e ligações privadas, direcionando-as até o seu ponto final. A velocidade de escoamento dependerá do material utilização na execução das galerias, sendo que a velocidade mínima deverá ser de 0,65m/s e a máxima de 5,0m/s para tubos de concreto. Alguns critérios são adotados quanto as dimensões das seções, não podendo decrescer no sentido a jusante, em caso de ocorrência, precisa-se alinhar os tubos em relação a geratriz superior. (TAKAHASHI, 2022).

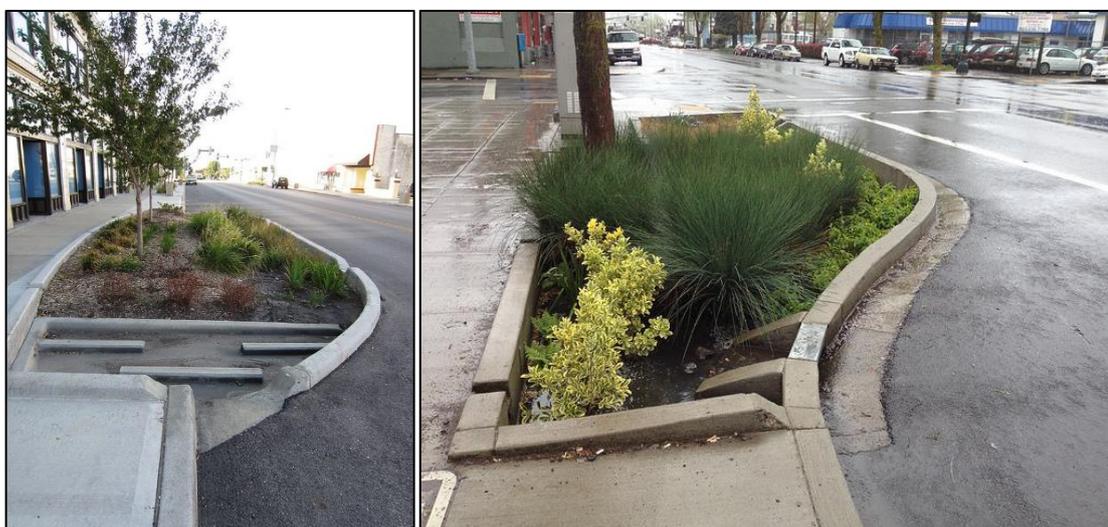
Figura 9 - Jardim de chuva

Lambertucci et al (2016) apresenta o sistema de biorretenção (jardins de chuva) como uma forma comprovada e potencial solução para a drenagem das águas pluviais urbanas, este sistema tem sua cota significativamente inferior ao restante do solo e amplamente preenchidos com várias plantas. Em alguns formatos mais complexos estes podem conter camadas de areia e gravilha facilitando ainda mais os efeitos de infiltração. Apesar de manifestar aspecto de um jardim convencional (figura 9) essa técnica não necessita consideráveis manutenções, apenas tratamentos paisagísticos.

Conforme mencionado por Mota (2013), essa medida é baseada no aproveitamento da atividade biológica de plantas e microrganismos para remover os poluentes presentes nas águas pluviais, além de auxiliar na infiltração e retenção dos volumes de precipitação. Essas estruturas podem ser descritas simplesmente como depressões rasas no solo, projetadas para receber e conter o escoamento superficial das águas superficiais. Gradualmente a água vai se infiltrando no solo, depois de acumular nessas depressões formando pequenas poças.

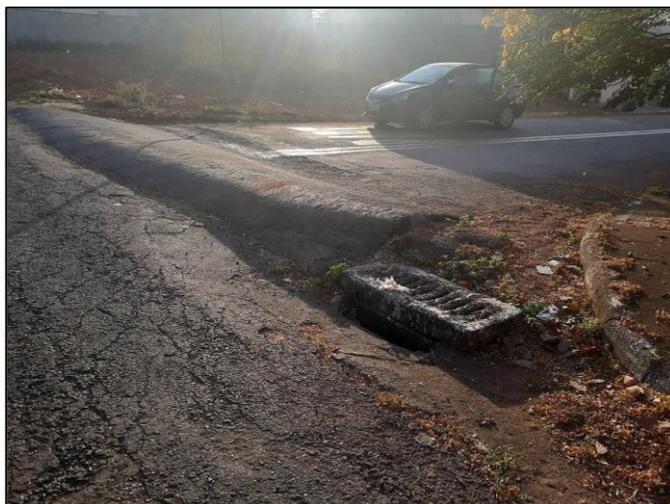
Figura 10 - Quebra mola e boca de lobo improvisado para ampliar a captação de águas pluviais

Outro estudo realizado por Falcão (2021), no residencial Itamaracá em Goiânia GO, dado o histórico da cidade que foi fundada em 1933, e projetada para comportar apenas 50 mil habitantes, o plano diretor foi revisado algumas vezes desde a sua implantação. Analisado o projeto de drenagem feito à mão, e comparado com a forma que se encontra executado, verificou-se alguns pontos em que devido a topografia e a disposição das bocas de lobo nas sarjetas, a água escoava no meio da rua ao invés de ser direcionada para o PV de sua área de contribuição, ocasionando sobrecarga para as galerias a jusante. Além disso, constatou-se que ao longo dos anos foram executadas extensões, ou ramificações das galerias, com a finalidade de aumentar os pontos de captação. Houve a tentativa de mitigar os problemas decorrentes da falta ou ausência de captação superficial através de implantação de dispositivos improvisados como o quebra-molas alto, construído para dificultar a entrada da água em outra rua e tentando redirecionar o escoamento da água.

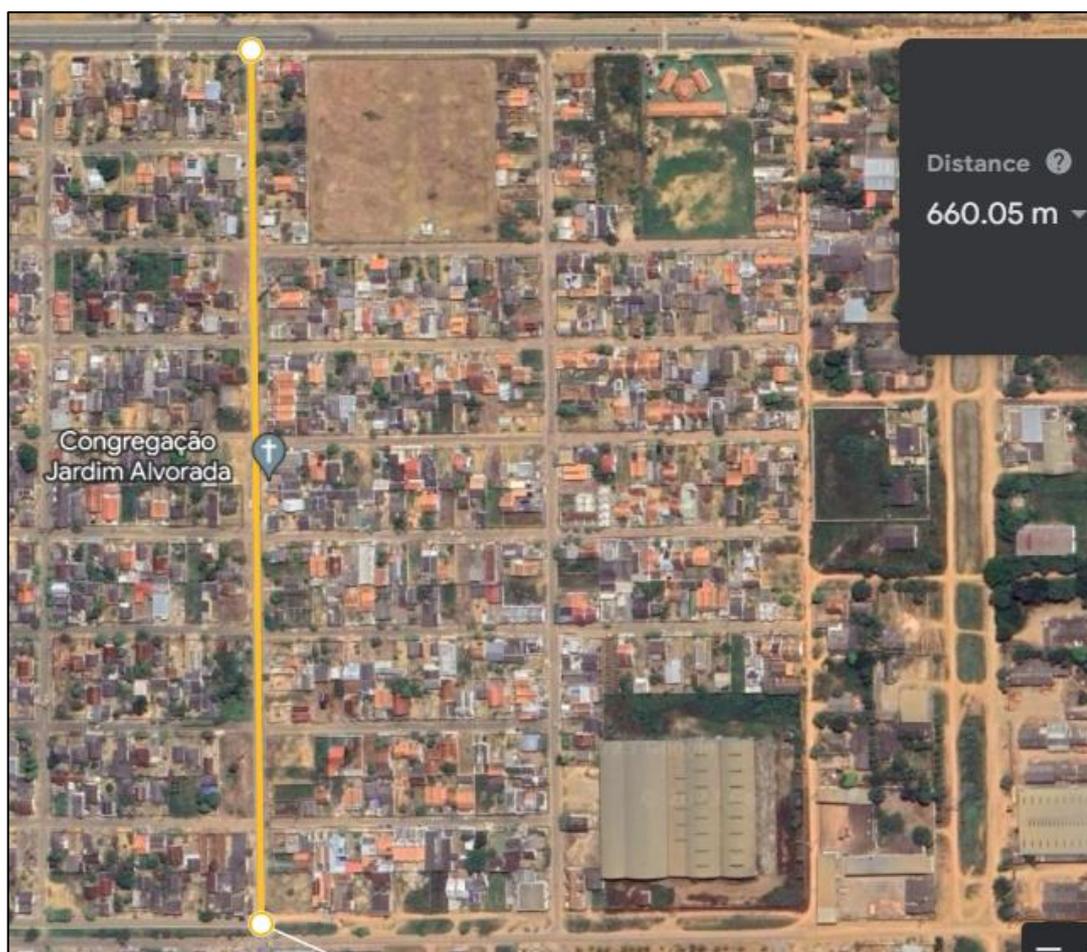
Figura 13 - Extensão do trecho em estudo, Av. Perimetral Leste

A área de estudo corresponde à Avenida Perimetral Leste, situada entre os bairros Rota do Sol e Residencial Alvorada em Ariquemes/RO, o trecho tem extensão aproximada de 660 metros, no qual um dos pontos críticos é o cruzamento entre a Avenida Perimetral Leste com as ruas Centauro (Rota do Sol) e Lisboa (Residencial Alvorada). Essa via é composta por apenas uma pista de trânsito, com aproximadamente 7 metros de largura, e apresenta meio fio e sarjetas nas laterais, com predominância de uso residencial. O registro fotográfico da primeira etapa do trabalho, que ocorreu no período seco, está demonstrado no tópico de anomalias (figuras 18, 19 e 20).

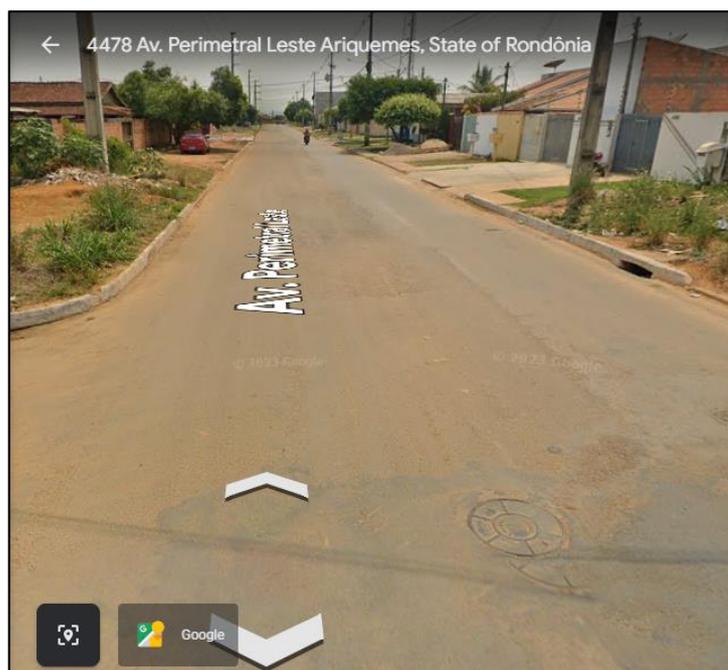
Figura 14 - Boca de lobo e Poço de visita, do sistema de drenagem da Av. Perimetral Leste

As estruturas de captação de água pluvial ao longo de maior parte da via, entre as avenidas Machado e Hugo Frey, estão posicionadas nas duas laterais da via, mais especificamente nas esquinas. Conforme figura 14, a rede de coleta de água está localizada sob a pista, onde há dispositivos como poços de visita, o qual indicam as áreas exatas onde a rede se encontra instalada.

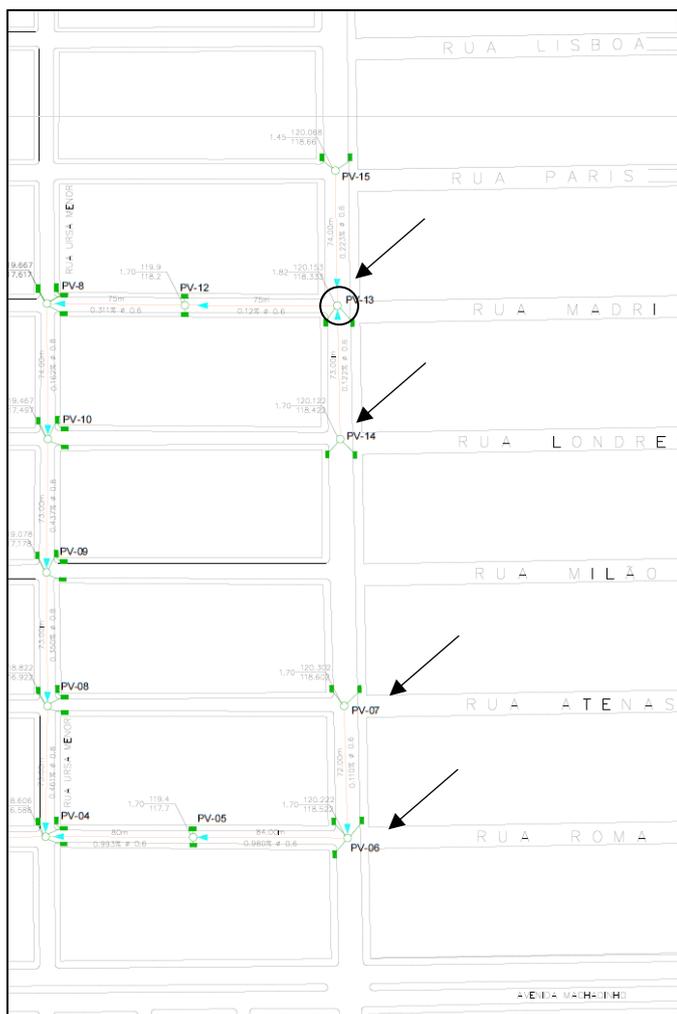
Figura 15 - Layout do projeto executado

Foi utilizado o projeto da Prefeitura Municipal de Ariquemes conforme anexo 1, no qual realizou-se a comparação entre o projeto da rede existente com o que se encontra executado no local. O projeto existente apresenta a rede coletora com tubulação de diâmetro de 0,60m a extensão é de 219m na avenida Perimetral Leste, bem como apresenta o mesmo diâmetro na primeira quadra à montante, enquanto o restante da rede é composto por tubos de diâmetro 0,80m. O projeto indica a presença de 11 bocas de lobo. O projeto também menciona a existência de 5 poços de visita.

Foi realizada uma análise das galerias de água pluvial da área, considerando toda a rede que contribui para o escoamento de água da região. Com base nessas informações, foram identificados alguns problemas no sistema de drenagem que resultam no acúmulo excessivo de água nos dias de chuva intensa, no trecho estudado. No local foram confirmadas a existência das 11 bocas de lobo, conforme mencionado em projeto, porém com divergência no sentido em que se encontram, ao invés de ser na avenida perimetral leste, foram executadas nas ruas que fazem cruzamento com esta (demonstrado através de setas na figura 15). No que tange poços de visita, apenas 1 unidade foi encontrado durante a análise in loco (círculo, figura 15), o que sugere que os poços de visita descritos no projeto possam, na verdade, ser caixas de ligação e passagem.

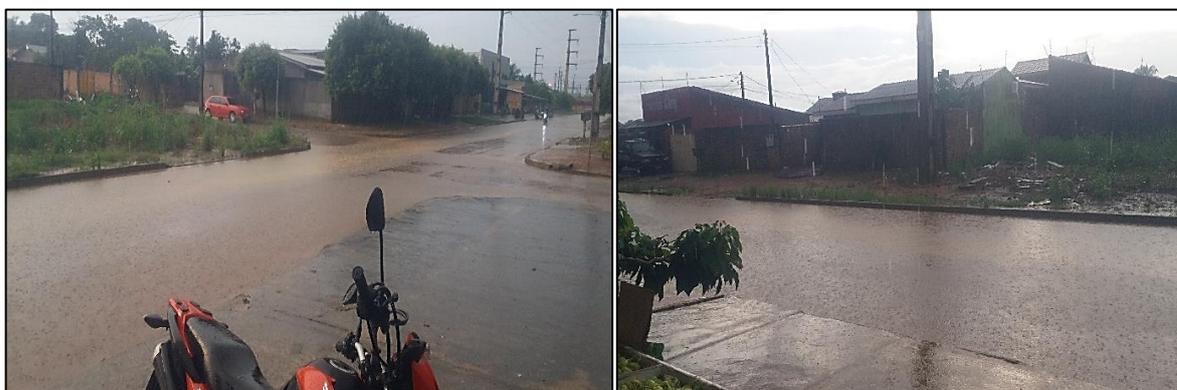
Figura 16 - Ponto crítico de alagamento na Av. Perimetral Leste

Na figura 16 é possível observar o acúmulo de água sobre a via, mesmo num curto período de tempo de ocorrência da chuva, o primeiro ponto se trata do cruzamento entre a Av. Perimetral Leste, ruas Centauro e Lisboa, o segundo ponto localiza-se na Av. Perimetral Leste, trecho aproximadamente 100m antes do citado anteriormente.

Segundo dados do INMET – Instituto Nacional de Meteorologia, através do mapa de estações, foi possível coletar os dados de volume de precipitação. A estação de pluviômetros automáticos [D6009] ARIQUEMES, que tem por entidade responsável a ANA (Agência Nacional das Águas), registrou um volume de precipitação de 4,8mm acumulado do dia em 12 de janeiro de 2023.

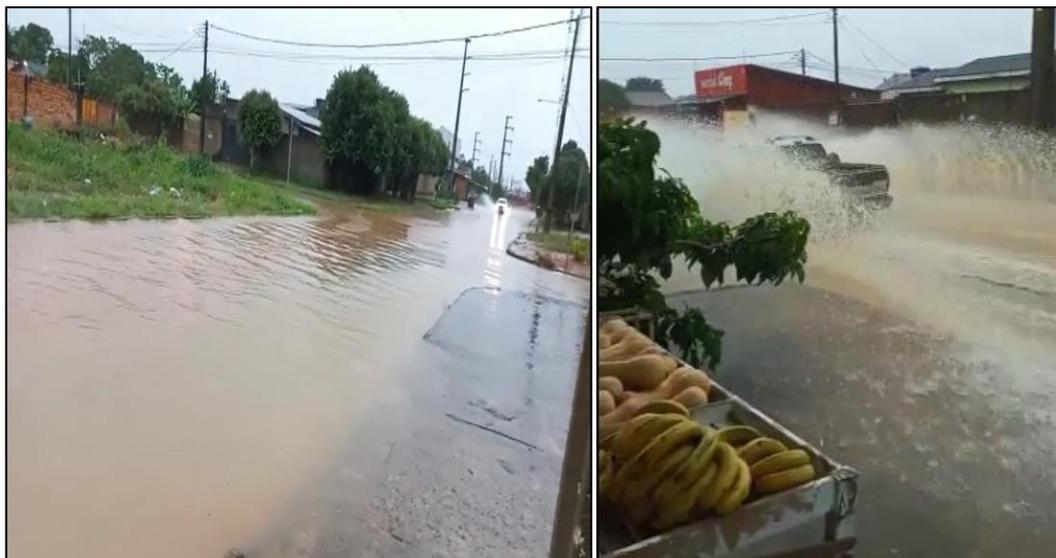
Figura 17 - Ponto de alagamento na Av. Perimetral Leste

Outra visita ocorreu no dia 18 de fevereiro de 2023, na ocorrência de uma chuva intensa. Desta vez a estação [D6009] ARIQUEMES, registrou um volume de precipitação de 42,6mm acumulado no dia, fato este que influenciou diretamente no nível de alagamento registrado no local de estudo, dado que o sistema de drenagem não funcionou de forma suficiente para escoar toda a água do pavimento. Conforme pode ser observado na figura 17 os transtornos causados a quem ali transitava, bem como aos moradores e comerciantes locais.

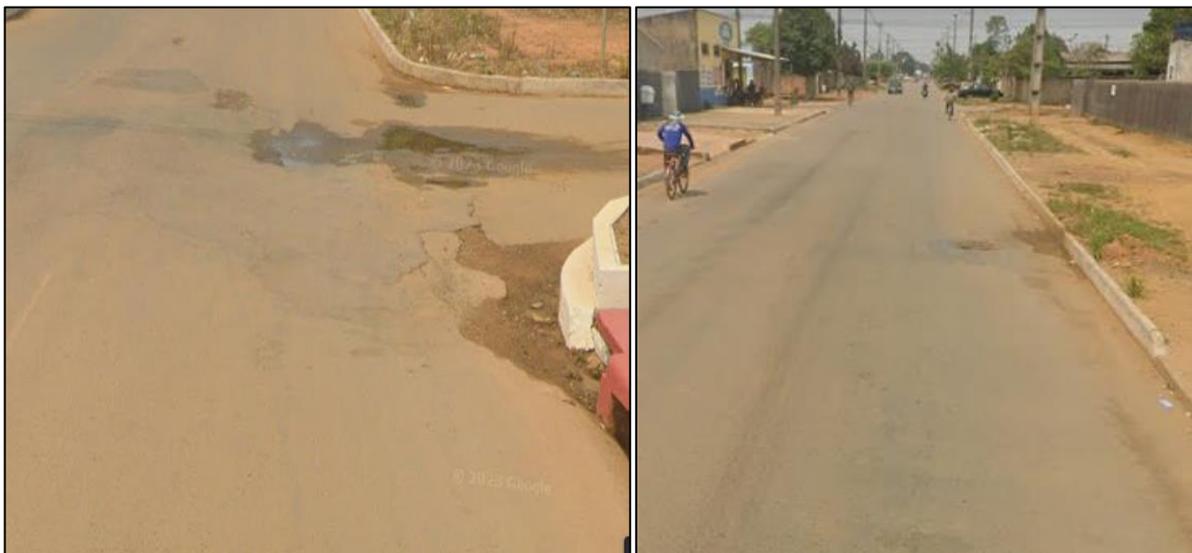
Figura 18 - Danos no pavimento asfáltico, interferindo no fluxo da água até a boca de lobo – Av. Perimetral Leste

Os danos observados no pavimento asfáltico podem ser resultado de diversos fatores, tais como: execução inadequada, falta de manutenção preventiva e corretiva,

uso inadequado. Além disso, o crescente aumento do fluxo de veículos que trafegam pela via, pode levar ao desgaste e outras patologias no pavimento ao longo do tempo.

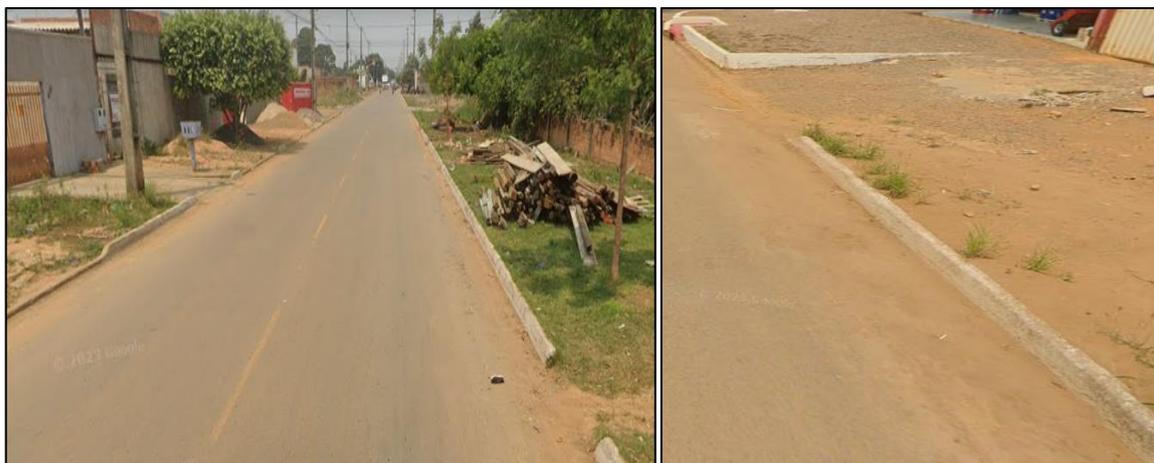
Figura 19 - Sarjetas obstruídas – Av. Perimetral Leste

Nas sarjetas é observado acúmulo de solo sobre o pavimento, ocasionando problemas no escoamento da água pluvial, isto devido não haver calçamento em torno da via, bem como não contar com limpeza urbana da via.

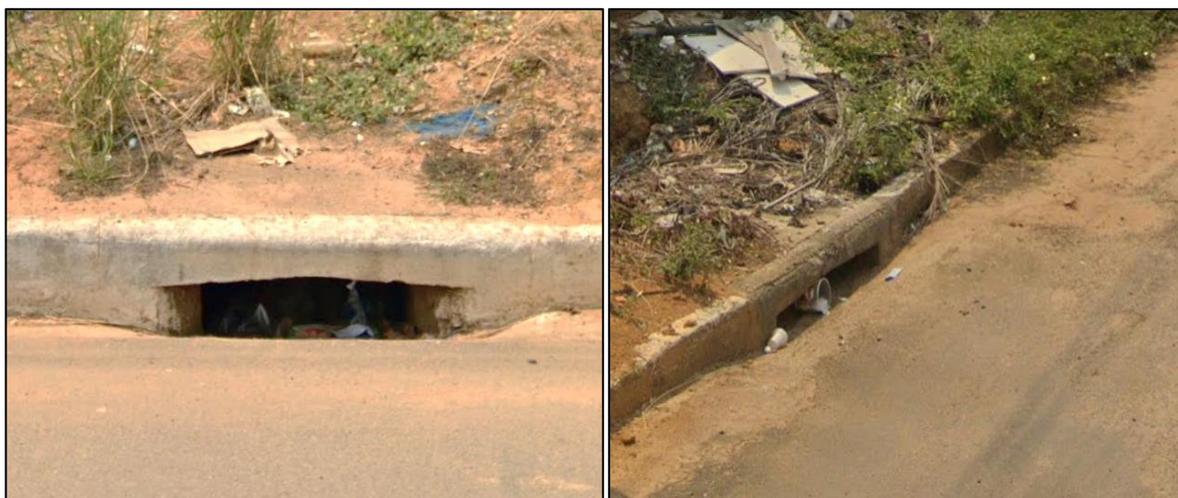
Figura 20 - Bocas de Lobo obstruídas, expondo entupimento – Av. Perimetral Leste

O descarte inadequado de resíduos não apenas compromete a qualidade das águas pluviais, como também pode resultar no entupimento das redes de drenagem e saneamento, causando problemas para a comunidade, como refluxos e inundações.

A disposição inadequada de resíduos compromete as características e eficiência das redes de drenagem, especialmente durante o período de chuvas, devido ao grande volume de lixo transportado para a rede. Esse acúmulo de lixo pode levar ao entupimento da rede pluvial, causando perda da eficiência do sistema, bem como resulta em alagamentos em dias de chuva.
