**FACULDADE DE EDUCAÇÃO E MEIO AMBIENTE**

**DIAGNÓSTICO E PROCEDIMENTO DE RECUPERAÇÃO DA PATOLOGIA  
PANELAS APRESENTADAS NA PAVIMENTAÇÃO ASFÁLTICA NA RUA  
TIRADENTES SETOR 09 NO MUNICÍPIO DE ARIQUEMES/RO**

Trabalho de Conclusão de  
Curso para a obtenção de nota parcial  
para obtenção do grau em Engenharia  
Civil da Faculdade de Educação e Meio  
Ambiente – FAEMA.

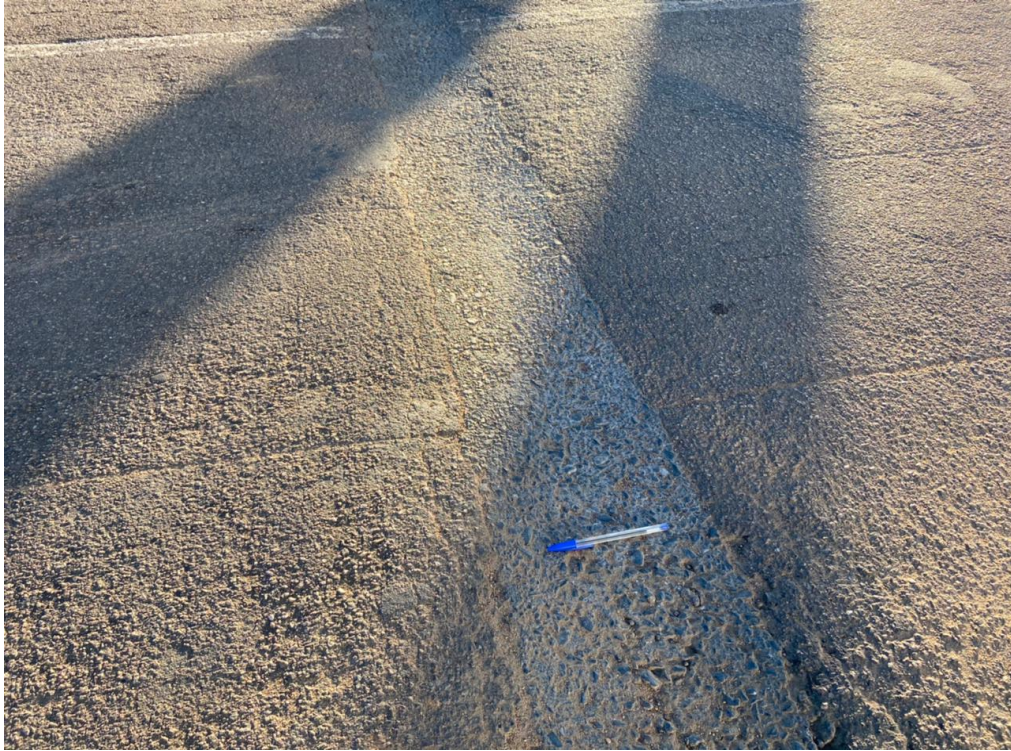
Figura 8 - Rua Acácia, St. 01: patologia do tipo afundamento

- Afundamento: como demonstra a figura 8 e 9, são deformações plásticas ou permanentes, caracterizados por depressão longitudinal da superfície do pavimento e podendo ser plásticos e de consolidação. A deformação plástica de uma ou mais camadas do pavimento origina a patologia chamada afundamento plástico, tendo como característica nível elevado ao longo dos lados do afundamento. Os afundamentos de consolidação são devidos à consolidação diferencial que se dá em camadas do pavimento.

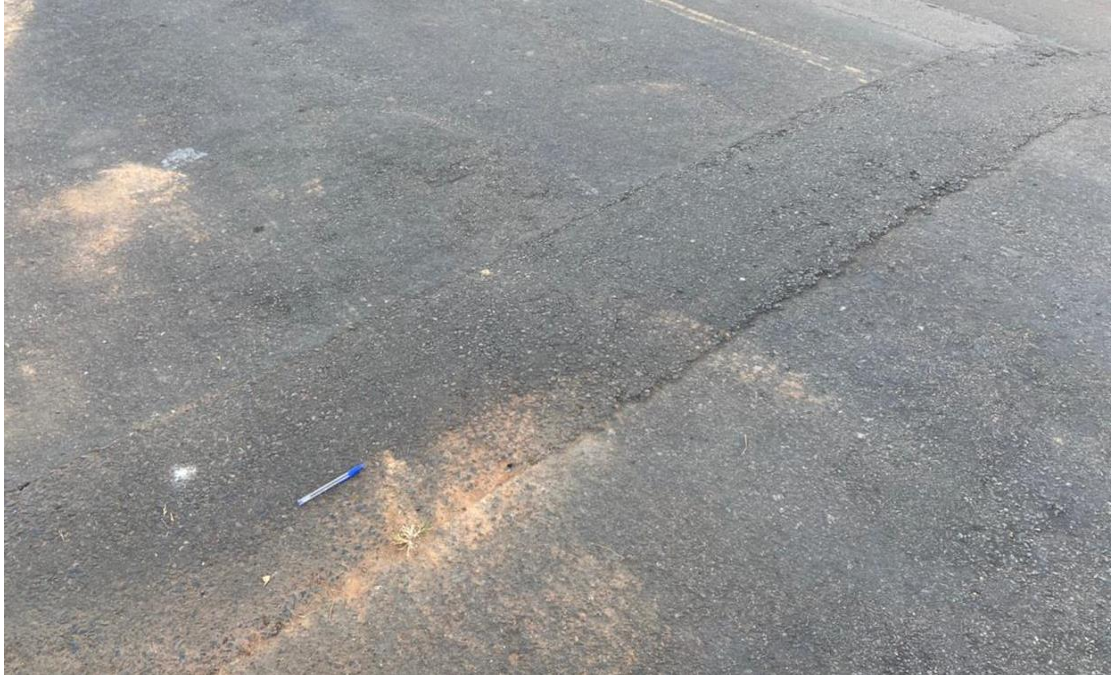
Figura 10 - Rua Curitiba, St. 03: patologia do tipo corrugação

- **Corrugação:** conforme a figura 10 são ondulações transversais, chamada também de costela de vaca ao eixo da via. As corrugações estão interligadas às tensões cisalhantes horizontais originadas pelos veículos em áreas sujeita

a aceleração e frenagem. Sendo habitual em subidas, rampas, curvas e interseções. As ondulações na superfície da camada de revestimento são conhecidas como escorregamento de massa.

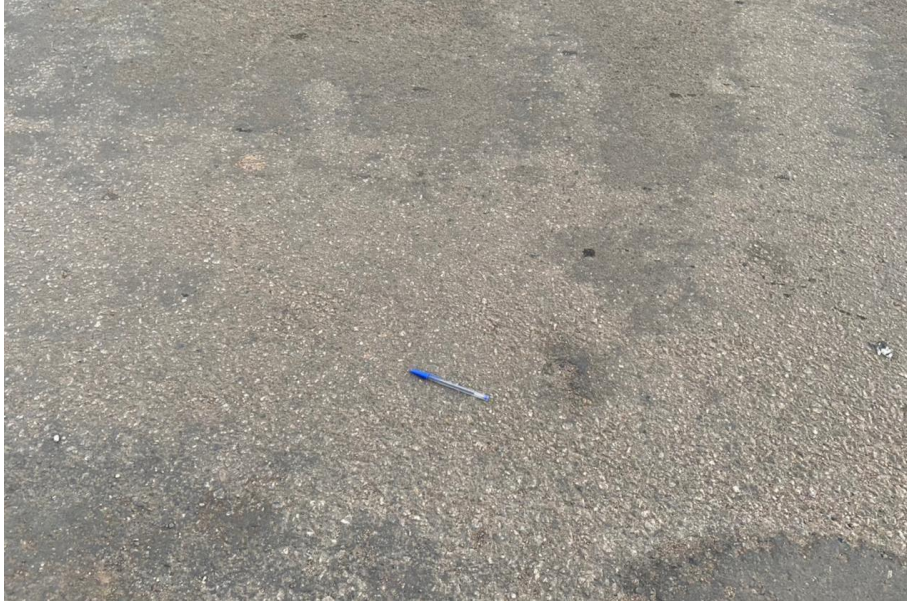
Figura 11 - Avenida Canaã: patologia do tipo desgaste

- Desgaste: é uma junção do tráfego com o intemperismo, assim como demonstra a figura 11 e 12, podendo ter uma superfície polida, implicando na segurança a derrapagem. O arranque progressivo dos agregados é uma fase avançada do desgaste superficial.

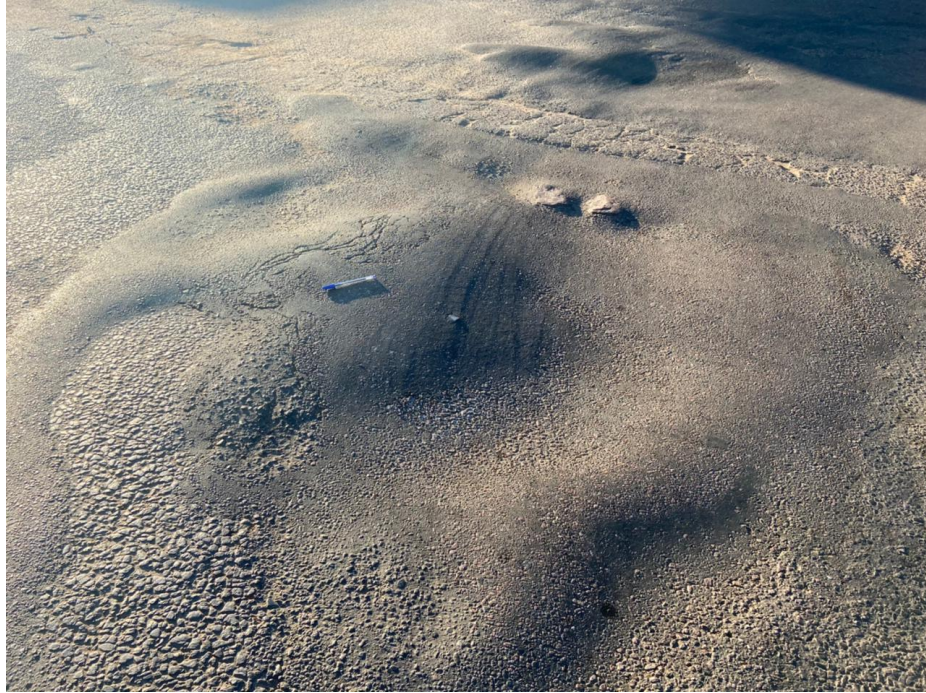
Figura 14 - Avenida Canaã: patologia do tipo escorregamento

Para Silva (2008), o escorregamento ocasiona a manifestação de fendas em formato de meia-lua, promovendo assim a locomoção do revestimento em relação a base, assim como a figura 14 e 15. Em relação a isso, os pontos causadores da trinca em forma de meia lua são: ausência de aderência e limpeza entre a camada de revestimento e a camada subjacente e a baixa resistência da massa asfáltica. Lugares de maior ocorrência são em locais específicos de frenagem e de interseções, onde o veículo provoca o deslizamento da massa asfáltica, baixa aderência e baixa resistência.

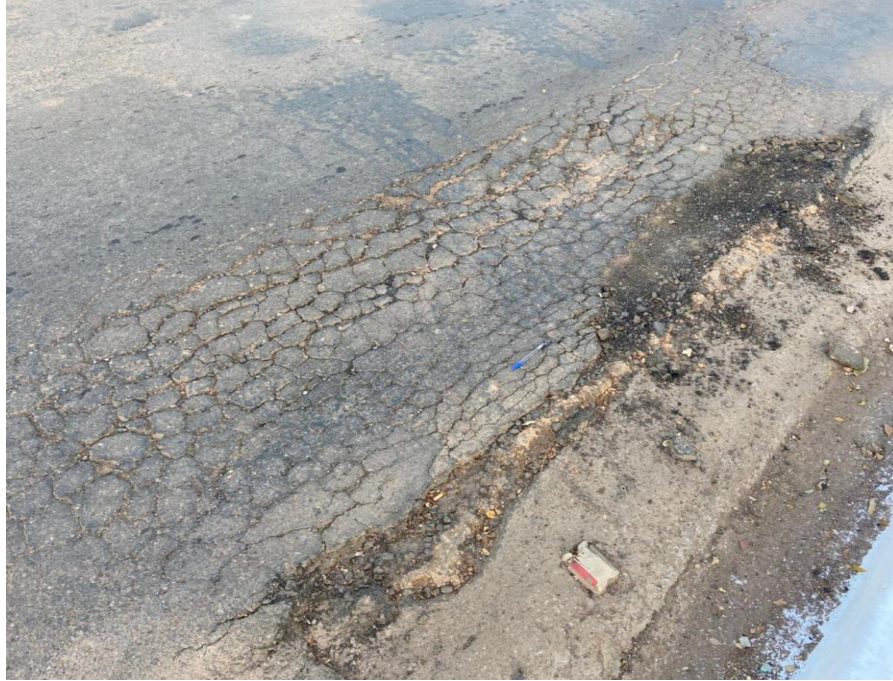
Figura 23 - Avenida Tancredo Neves: patologia do tipo couro de jacaré

- Trinca interligada
- a) Trinca tipo “couro de jacaré” – conjunto de trincas interligadas sem sentido prioritário, recordando a aparência de couro de jacaré, possibilitando a manifestação de erosão acentuada nas bordas, conforme a figura 23 e 24.
