SEGURANÇA E SAÚDE NO TRABALHO: Verificação das condições de SST encontradas nos canteiros de obra de Alto Paraíso - RO e Ariquemes – RO

Trabalho de Conclusão de Curso para obtenção do Grau em Engenharia Civil apresentado à Faculdade de Educação e Meio Ambiente – FAEMA.

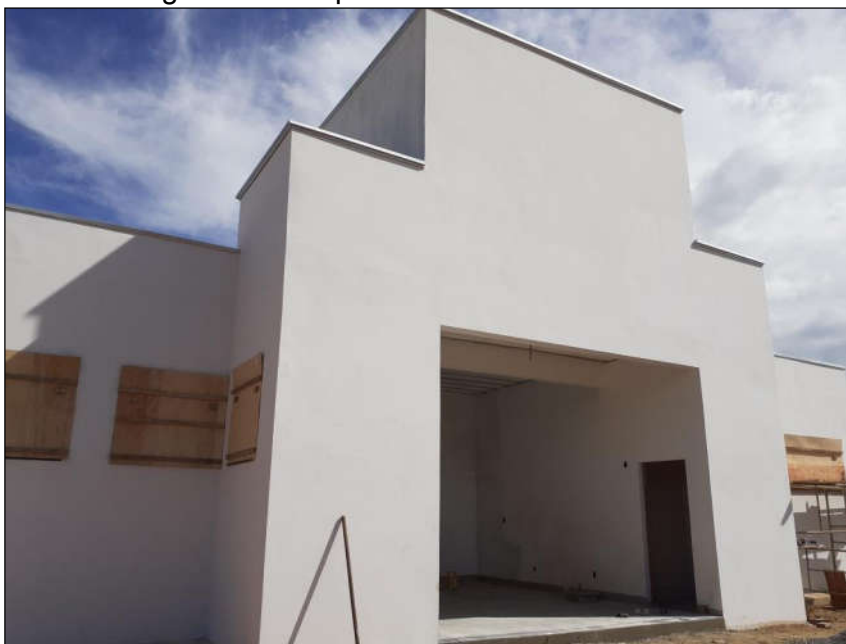
Figura 12 - Etapa da obra 1 no ato da visita.

O primeiro canteiro de obras analisado é um estabelecimento de saúde, em um terreno com aproximadamente 1.150 m², localizado no bairro Zona Sul, em Ariquemes - RO. A visita foi realizada na data 19/04/2021 e a figura 12 mostra a etapa da obra, sendo a execução de acabamentos e construção de muro.

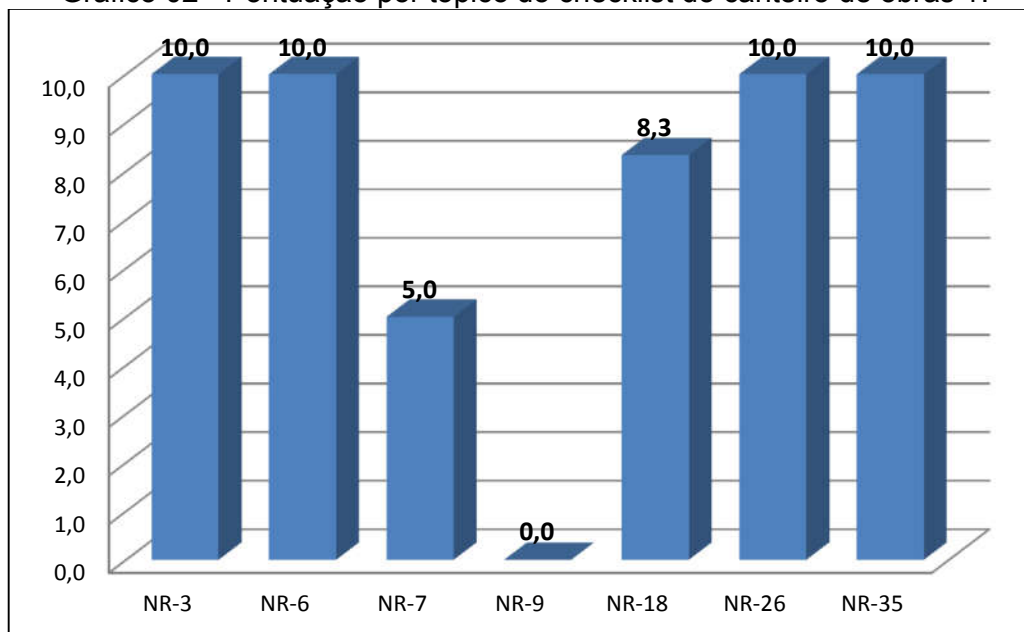
Gráfico 02 - Pontuação por tópico do checklist do canteiro de obras 1.

Por meio do gráfico 02, nota-se que os itens críticos foram somente as NRs 7 e 9. A NR-7 é composta por dois itens, um sobre a implementação do PCMSO, não conforme, e outro sobre o ASO dos trabalhadores à disposição da fiscalização do trabalho, item atendido pela empresa. A NR-9 refere-se ao PPRA, item não conforme, levando a atribuição de nota zero.

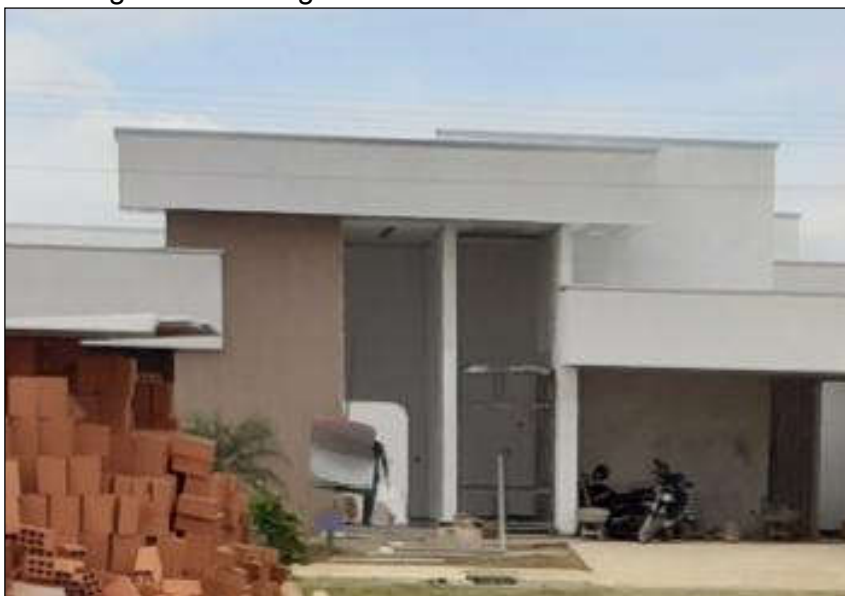
Figura 15 - Estágio da obra 2 no momento da visita.

O segundo canteiro de obras analisado é uma edificação residencial, localizado em um condomínio fechado, na cidade de Ariquemes - RO. O canteiro foi visitado no dia 07/05/2021 e a fase da obra no momento da visita era execução de acabamentos, conforme ilustrado na figura 15.

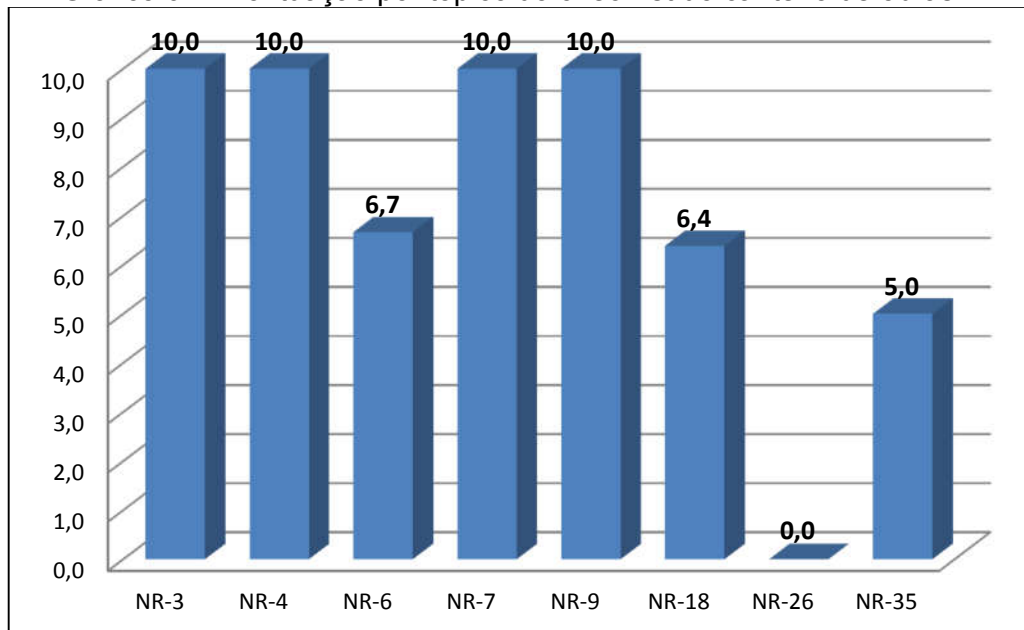
Gráfico 04 - Pontuação por tópico do checklist do canteiro de obras 2.

Através do gráfico 04, observa-se que há dois itens críticos. O tópico referente à NR-26 recebeu pontuação 0, pois a obra não possui sinalização de segurança. Já o tópico da NR-35 tirou nota 5 devido ao trabalhador não permanecer vinculado ao sistema de ancoragem durante o período de exposição ao risco de queda.

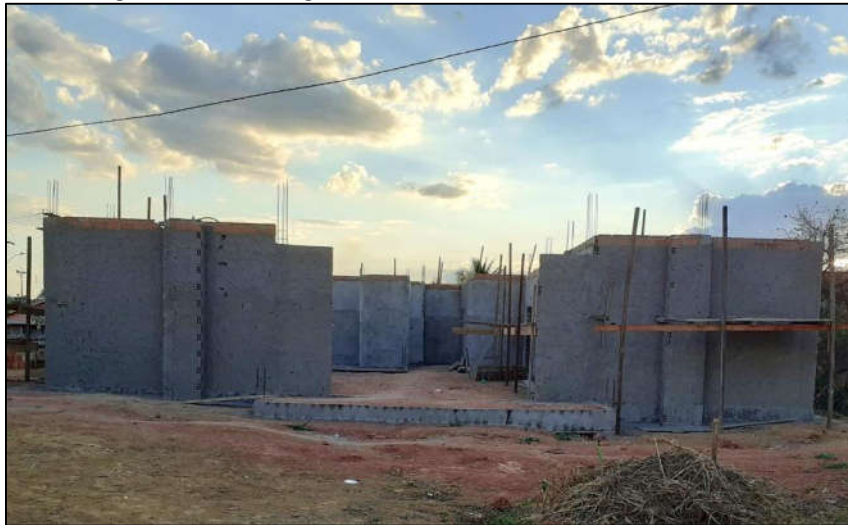
Figura 19 - Estágio da obra 3 no momento da visita.

O terceiro canteiro de obras analisado é a construção de um centro de eventos, com área de construção de 231 m², localizado no bairro Rota do Sol, na cidade de Alto Paraíso - RO. A visita foi realizada na data 22/06/2021 e a figura 19 mostra a etapa da obra, sendo a execução de chapisco das paredes.

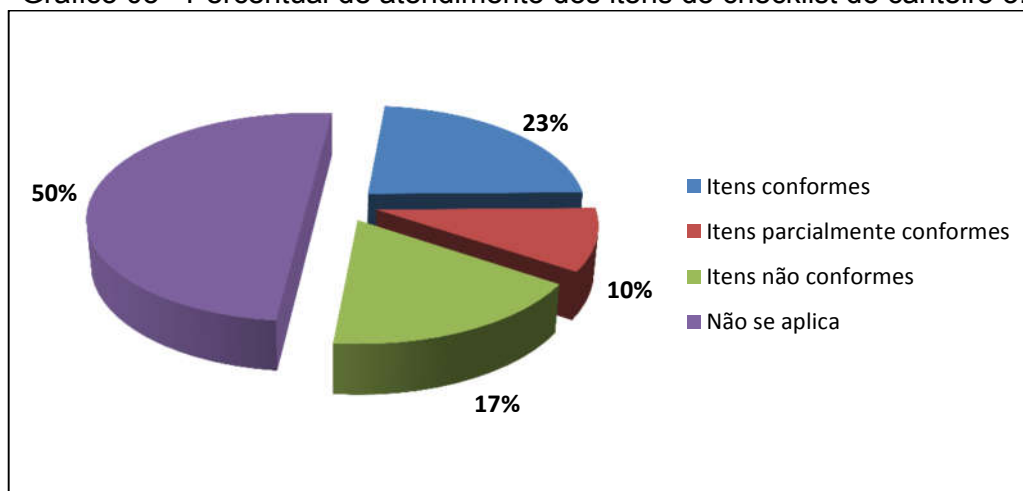
Gráfico 05 - Percentual de atendimento dos itens do checklist do canteiro 3.

Assim como no canteiro de obras 1, em razão do estágio da obra, não foi possível aplicar vinte e seis itens do *checklist*, ou 50% do total. No gráfico 05 temos o percentual de atendimento dos itens do *checklist*.

Com apenas 23% dos itens conformes, a obra apresentou uma média geral de 4,45, sendo considerado um canteiro crítico, pois obteve média inferior a 6. O gráfico 06 mostra a nota obtida em cada um dos tópicos do *checklist*.

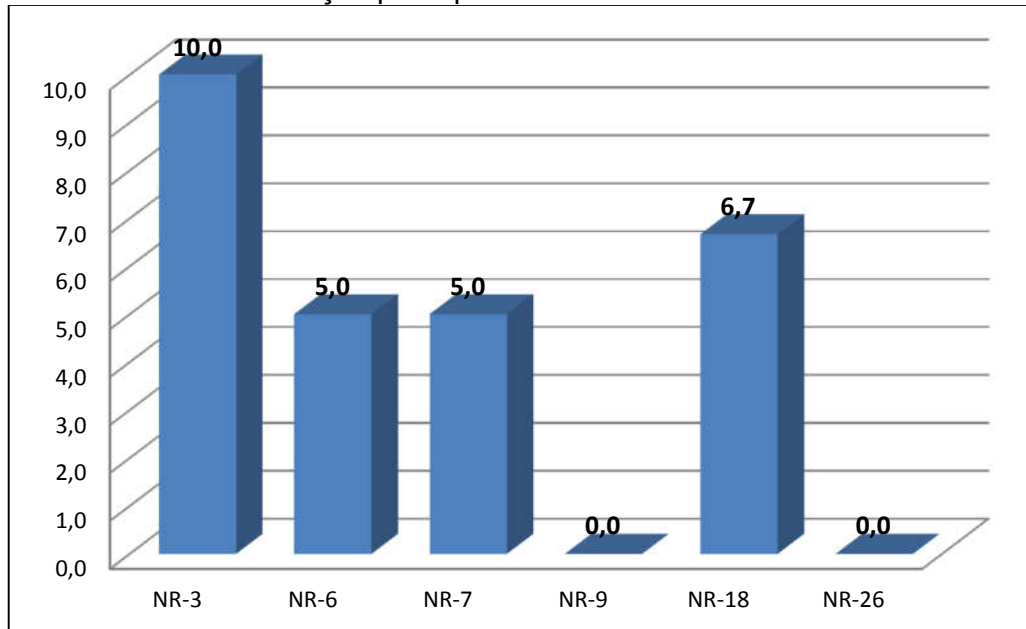
Gráfico 06 - Pontuação por tópico do checklist do canteiro de obras 3.

Por meio do gráfico 06, nota-se que, dos itens aplicados, apenas a NR-3 e a NR-18 atingiram média acima de 6 pontos. A NR-6 obteve média 5 devido a empresa fornecer os EPIS adequados aos funcionários, porém, não exige seu uso, admitindo a não utilização dos equipamentos pelos trabalhadores. A NR-7 foi atendida parcialmente, sendo a obra possui o ASO dos trabalhadores, entretanto, não possui PCMSO implementado. A NR-9 refere-se à implementação do PPRA, item não conforme, levando a atribuição de nota 0. Pelo fato da obra não possuir sinalização de segurança, a NR-26 também obteve nota 0.

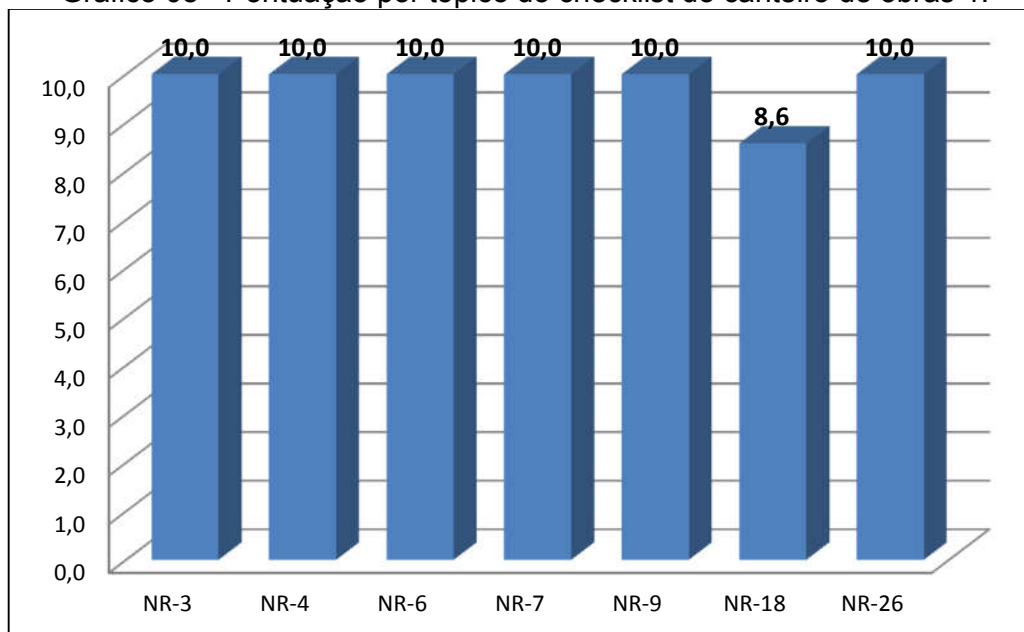
Gráfico 08 - Pontuação por tópico do checklist do canteiro de obras 4.

Por meio do gráfico 08, nota-se que a obra não possui item crítico, ficando entre as mais conformes entre os 5 canteiros de obras estudados.

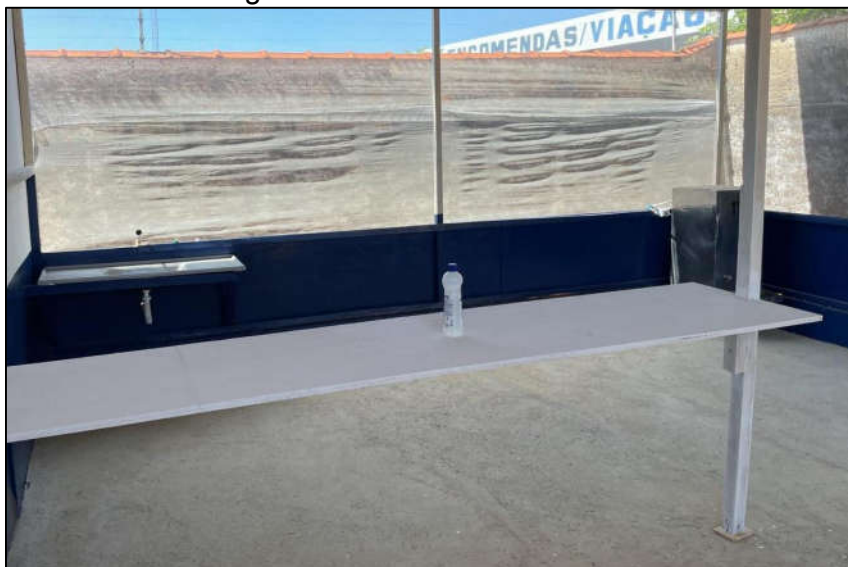
Figura 28 - Refeitório da obra 5.

A figura 28 ilustra o item 27 do *checklist*, que trata sobre o refeitório do canteiro. Ele possui piso lavável, cobertura impermeável, ventilação e iluminação adequadas, mesa com tampo liso, lixeira com tampa, bebedouro e lavatório em seu interior. Porém, o tampo da mesa é feito de folha de compensado, material que não permite lavagem do mesmo. Além disso, como a obra ainda não iniciou, o local não possui bancos para atender os trabalhadores. Sendo assim, o item está parcialmente conforme, recebendo pontuação 5.

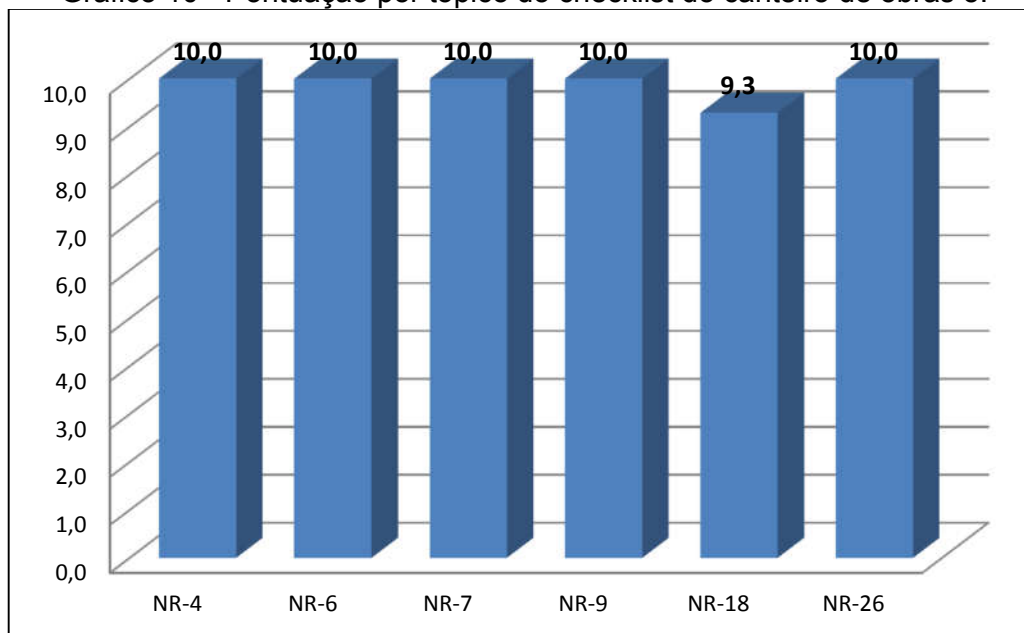
Gráfico 10 - Pontuação por tópico do checklist do canteiro de obras 5.

Por meio do gráfico 10, nota-se que a obra não possui item crítico, sendo a mais conforme entre os 5 canteiros de obras estudados.
