**ANÁLISE DE PATOLOGIAS NO PAVIMENTO FLEXÍVEL DA AVENIDA  
CANAÃ NA CIDADE DE ARIQUEMES (RO)**

**ARIQUEMES – RO  
2022**

Trabalho de Conclusão de  
Curso para obtenção do Grau em  
Engenharia Civil apresentado ao  
Centro Universitário UNIFAEMA.

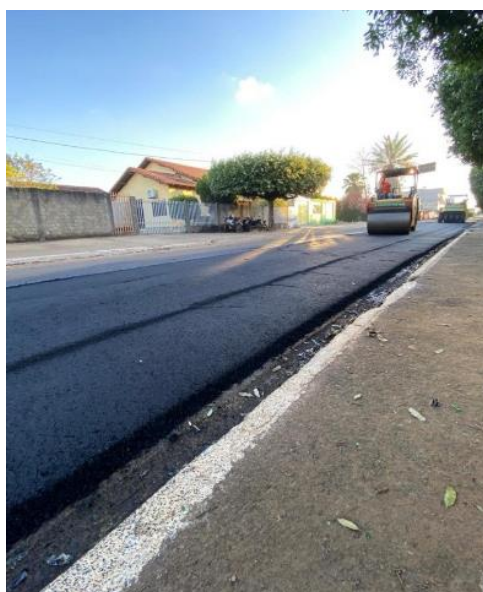
**Figura 35 Recapeamento na Avenida Canaã**

Após o levantamento das manifestações patológicas da Avenida Canaã iniciou-se o recapeamento desta. Conforme a nota da Prefeitura Municipal de Ariquemes, o recapeamento foi iniciado em 30 de junho de 2022. Executada pelo DER (Departamento de Estradas de Rodagem), fazendo parte do programa “Tchau-Poeira” do Governo do Estado juntamente com a prefeitura de Ariquemes. O material utilizado é o CBUQ com uma espessura de aproximadamente 4 cm. As figuras 35 e 36 mostram parte deste processo de recapeamento, e a figura 37 após a finalização deste.

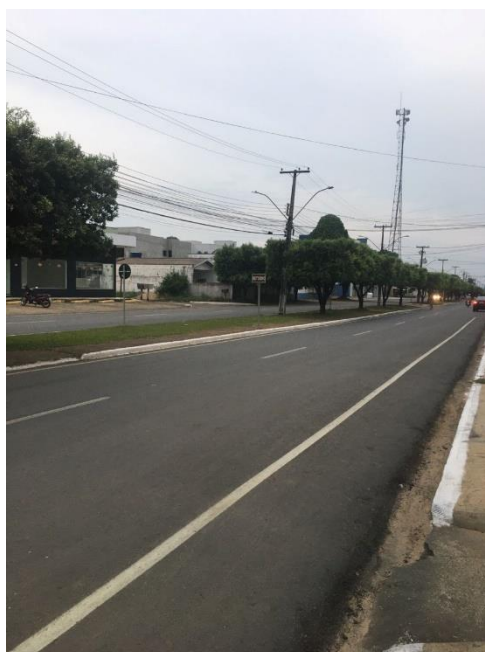
**Figura 38** Painela no Trecho C após o recapeamento

Durante uma visita realizada no dia 30 de outubro de 2022, foi observado a existência de panelas em um dos retornos conforme indica figura 38 e 39, este se localiza dentro do Trecho C, e por estar com outros defeitos acredita-se que este retorno não recebeu o novo recapeamento.
